南投縣仁愛鄉合作村

一、災區基本資料

災害案件編號	101 年 0610 豪雨-南投仁愛-001		
災區行政區域	南投縣仁愛鄉合作村		
溪流名稱	—		
所屬流域	濁水溪流域		
土石流潛勢溪流	—		
土石流警戒基準值	—	參考雨量站	廬山(C1H010)
受災地點	地標：平生部落 (台電屯原支 41 號電線桿處)	GPS 坐標	TWD97 X: 270809 Y: 2663222
土石流警戒發布時間	—		
土石流警戒解除時間	—		
災害發生時間	101 年 6 月 10 日 22 時 00 分		
現勘日期	101 年 6 月 19 日 (6 月 14 日已到現地，因道路中斷無法抵達災區)		
災害類型	崩塌		
保全對象	民宅建物	一般民宅：合作村有 3 部落 9 鄰，共民宅約 802 戶。	
	公有建物	學校：合作國小。 寺廟教堂：長老教會、德路灣教會。 警察局：靜觀派出所、平靜派出所	
	公共設施	道路：投 85 鄉道(合作產業道路)、平生產業道路 電力設施：台電配電系統。	
歷史災害	經本次現勘訪談莊村長及高村幹事得知，在 93 年 7 月 2 日敏督利颱風時，也曾發生過道路坍方、崩塌等災情。

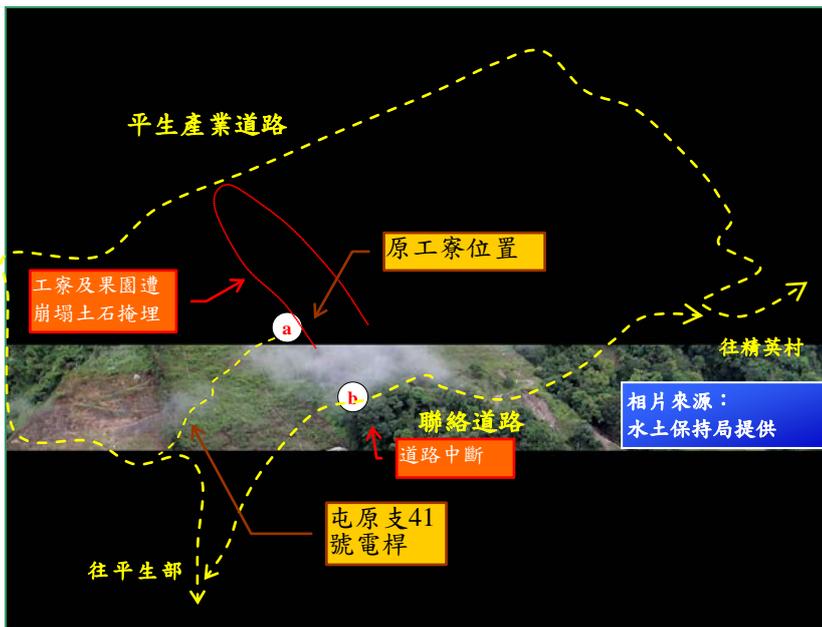
工寮部分殘骸散
落於坡面上

工寮遭崩塌土方掩埋

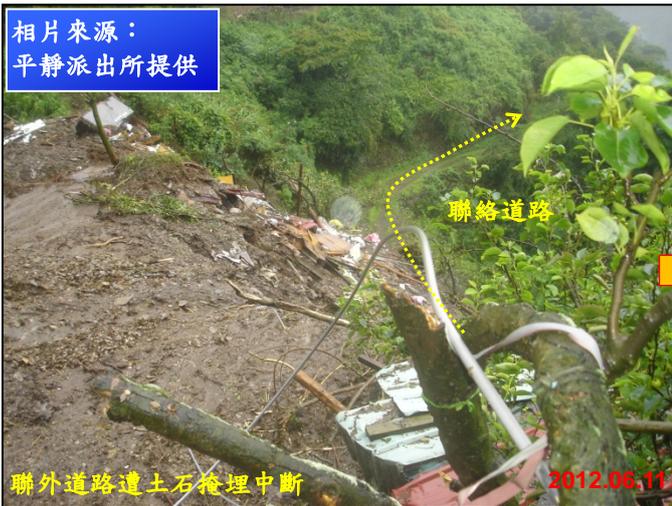
2012.06.11

聯外道路遭土石掩埋中斷

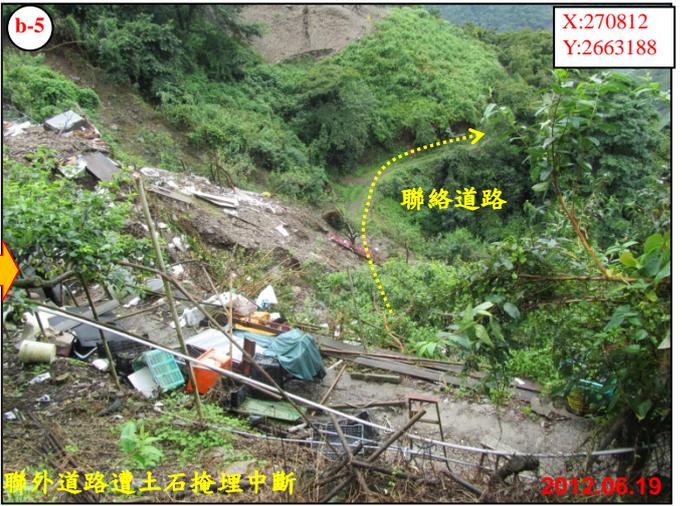
2012.06.19

聯外道路遭土石掩埋中斷

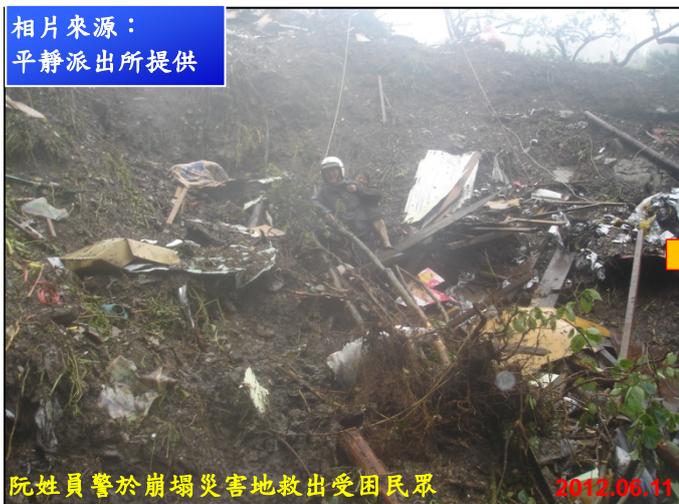
2012.06.11

阮姓員警於崩塌災害地救出受困民眾

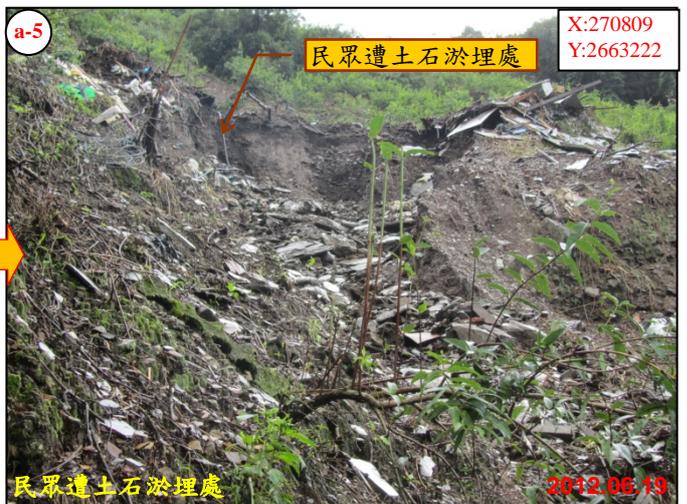
2012.06.19

民眾遭土石淤埋處

災害發生原因分析	<ol style="list-style-type: none"> 1. 降雨條件分析：0610 豪雨期間，南投縣仁愛鄉合作村降下豐沛雨量，由廬山雨量站統計顯示，本次降雨延時 74 小時，累積降雨量達 893.5mm，最大降雨強度為 39mm/hr，長延時及高強度之降雨誘發本次崩塌災害。 2. 地文條件分析：本區屬廬山層，岩性由硬頁岩、板岩及千枚岩和硬砂岩互層組成，屬於較破碎地層，加上崩塌區域位兩側地勢較高，造成雨水沖刷集中，故較容易發生崩塌災害。 3. 人為影響分析：受災工寮位於坡地半山腰處，且地勢陡峻，而崩塌地頂部山稜線開發為平生產業道路，坡面種植果樹，整體坡地環境經人為開發影響，且無完善排水設施，形成災害潛勢。 4. 縱上所述，雨水直接沖刷表層土壤，並同時入滲地層中，使地層膠結強度與岩體間磨擦力下降；另外，
----------	--

<p>雨水會使地層中土壤飽和度上升，增加其荷重，並導致地下水位上升，使地層的下滑應力提高，以至於產生本次崩塌災害。</p>
<p>二次災害可能性</p>	<ol style="list-style-type: none"> 1. 本區域除台電屯原支 41 號電線桿處旁工寮外，仍有多處工寮及果園，地質地形條件相似，未來如發生大豪雨仍可能產生崩塌災情。 2. 從人為防災避難上分析，本次災害發生前，村長及村幹事已進行柔性勸離，惟居民未確實避難而造成 2 死 1 傷，故未來應加強防災宣導觀念，落實預防性撤離，前往指定安全地點避難，以免再度發生人員傷亡災情。
