宜蘭縣大同鄉南山村

一、災區基本資料

災害案件編號		101 年蘇拉颱風-宜蘭大同-003			
災區行政區域		宜蘭縣大同鄉南山村			
溪流名稱		南山加油站旁野溪、宜縣 DF079			
所屬流域		蘭陽溪流域			
土石流潛勢溪流		—			
土石流警戒基準值		550mm	參考雨量站	南山(C1U720)	
受災地點	地標：南山村加油站	GPS 坐標	TWD97	X：288386 Y：2703602	
土石流警戒發布時間		101 年 7 月 31 日 17 時 00 分(黃色警戒) 101 年 8 月 01 日 20 時 00 分(黃升紅)			
土石流警戒解除時間		101 年 8 月 03 日 05 時 00 分(紅降黃) 101 年 8 月 03 日 11 時 00 分(解除黃)			
災害發生時間		101 年 8 月 02 日 03 時			
現勘日期		101 年 8 月 10 日			
災害類型		洪水			
保全對象	民宅建物	民宅：民宅 30 戶。			
	公共設施	道路：台 7 甲線			
	農林用地	農園：居民栽種農耕地。			
歷史災害		此處近年無災情。

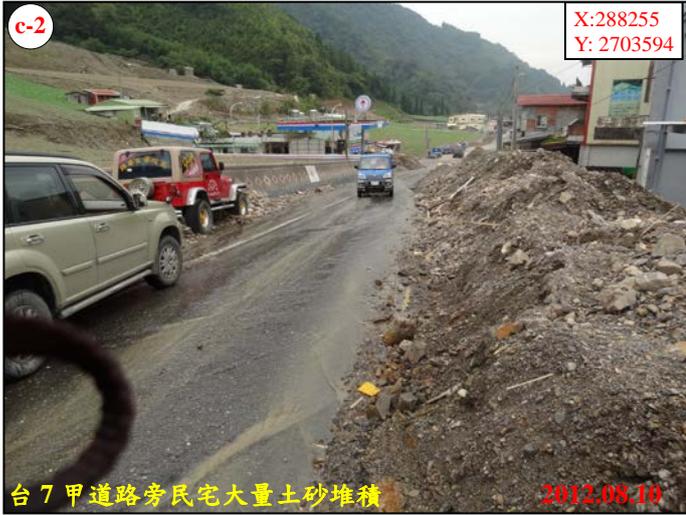
台 7 甲道路旁民宅大量土砂堆積

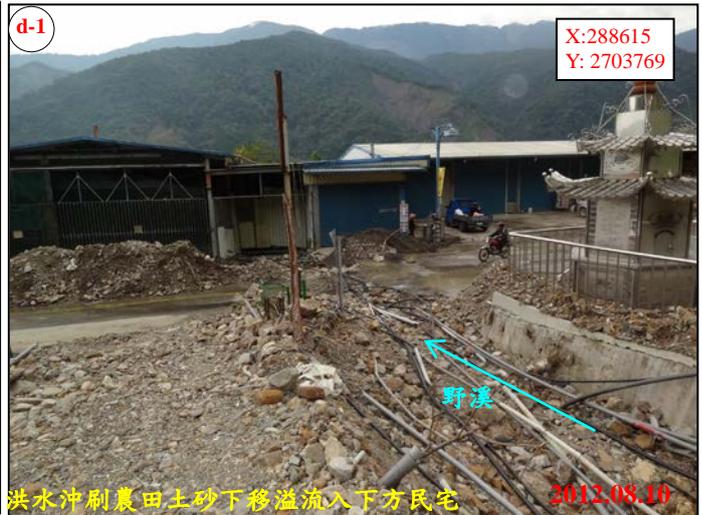
洪水冲刷農田土砂下移溢流入下方民宅

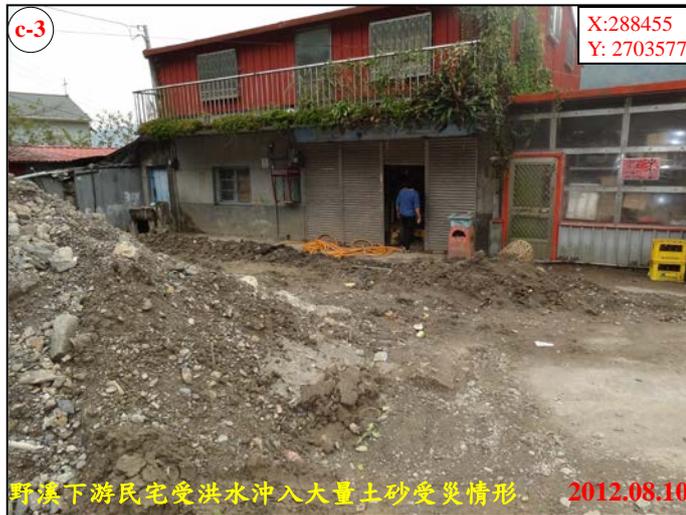
野溪下游民宅受洪水沖入大量土砂受災情形

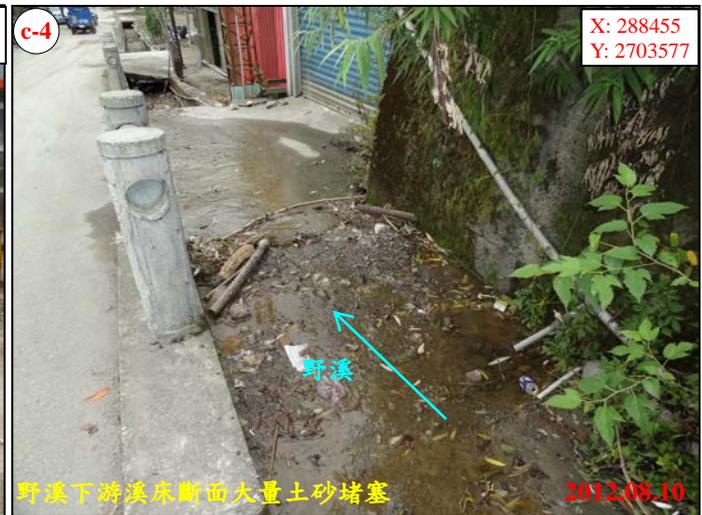
野溪下游溪床斷面大量土砂堵塞

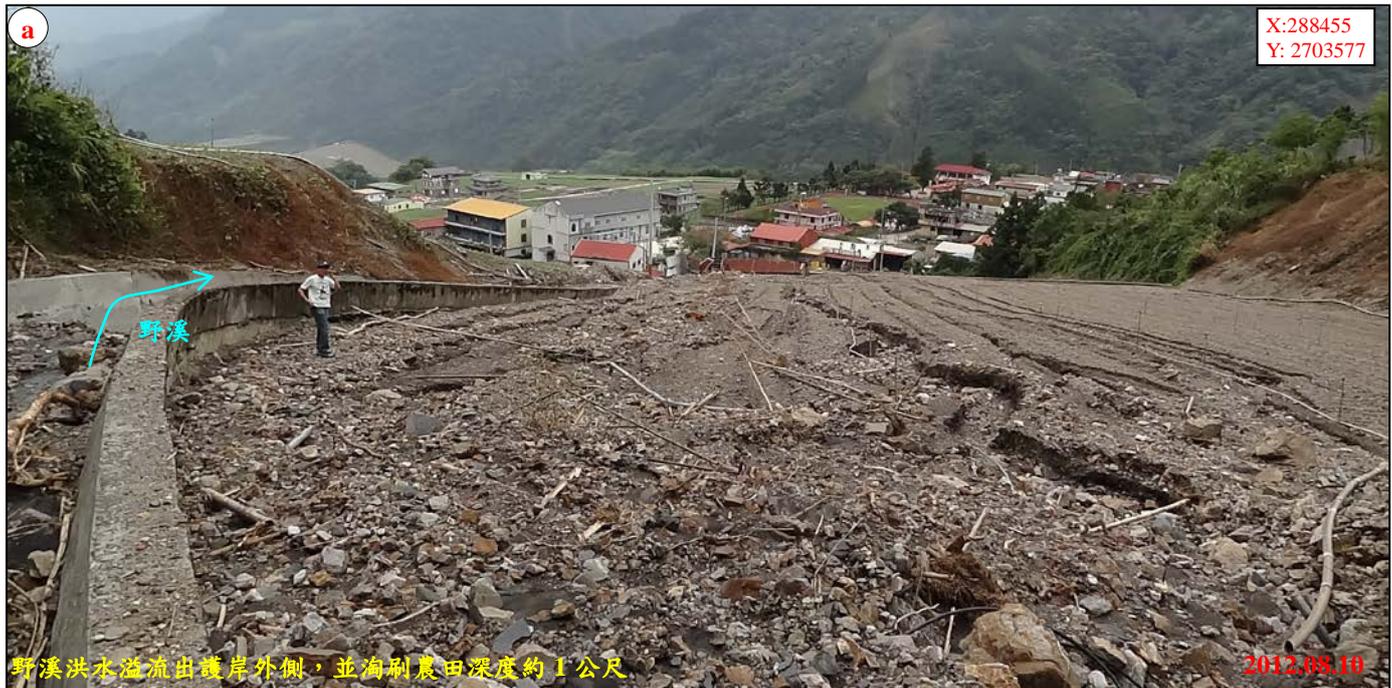
野溪洪水溢流出護岸外側，並淘刷農田深度約 1 公尺

<p>災害發生原因分析</p>	<p>蘇拉颱風對宜蘭地區造成長延時(82 小時)高強度降雨(最大降雨強度 45.5mm/hr)，驚人雨勢造成野溪及土石流潛勢溪流宜縣 DF079 溪水暴漲，洪水溢流出護岸外側並淘刷溪流兩岸之鄰近農田，農田鬆散土砂遭洪水淘刷並往下游搬移造成原溪床堵塞，土砂沿省道台 7 甲線漫流沖入省道旁數戶民宅而致災。</p>
<p>二次災害可能性</p>	<p>南山村加油站旁野溪二次災害可能性分述如下 2 部分：</p> <ol style="list-style-type: none"> 1. 上游溪床土砂堆積與護岸同高，若土石往下游運移則可能發生土石流災害，影響下游住戶安全。 2. 上游溪床土砂堆積造成溪水溢出原溪床護岸外側，若豪雨則可能引發洪水再次持續淘刷農田，造成農地土砂流失，造成下游省道台 7 甲線及住戶的土砂災害。 <p>土石流潛勢溪流宜縣 DF079：</p> <ol style="list-style-type: none"> 1. 該土石流潛勢溪流河道上游無土石堆積，但地勢陡峭且溪床斷面小，若豪雨可能再次造成洪水淘刷兩側農田，使土砂堆置於省道台 7 甲線。 2. 土石流潛勢溪流流經台 7 甲線，流路中間經過一戶民宅，若溪水暴漲或土石流堵塞原有流路，則可能土石溢流直接影響民宅安危。

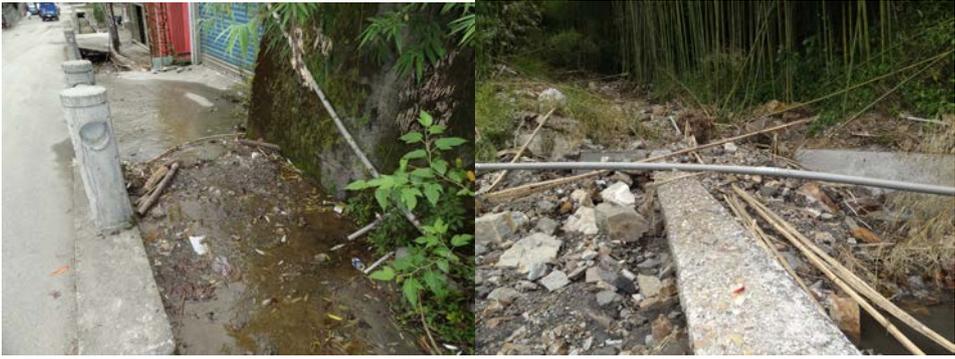
<p>南山村野溪下游溪床土砂淤積與護岸同高；上游溪床土砂淤積洪水漫流於護岸外側</p>	
<p>損毀情況</p>	<p>溪床內土砂淤積與護岸同高，溪水造成溪水溢流。</p>
