# 96 年 0809 豪雨重大土砂災情速報

960809 豪雨-屏東三地門-003

現勘日期：96 年 10 月 24 日

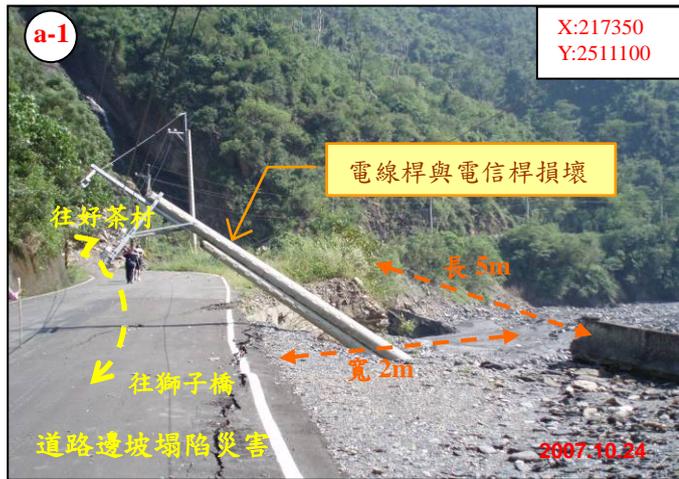
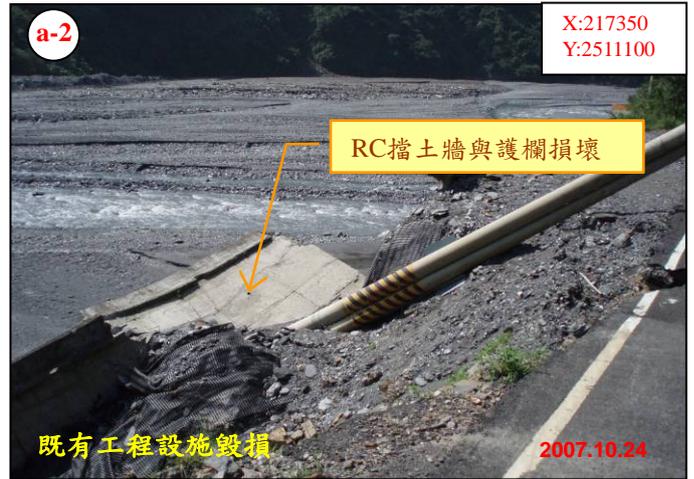
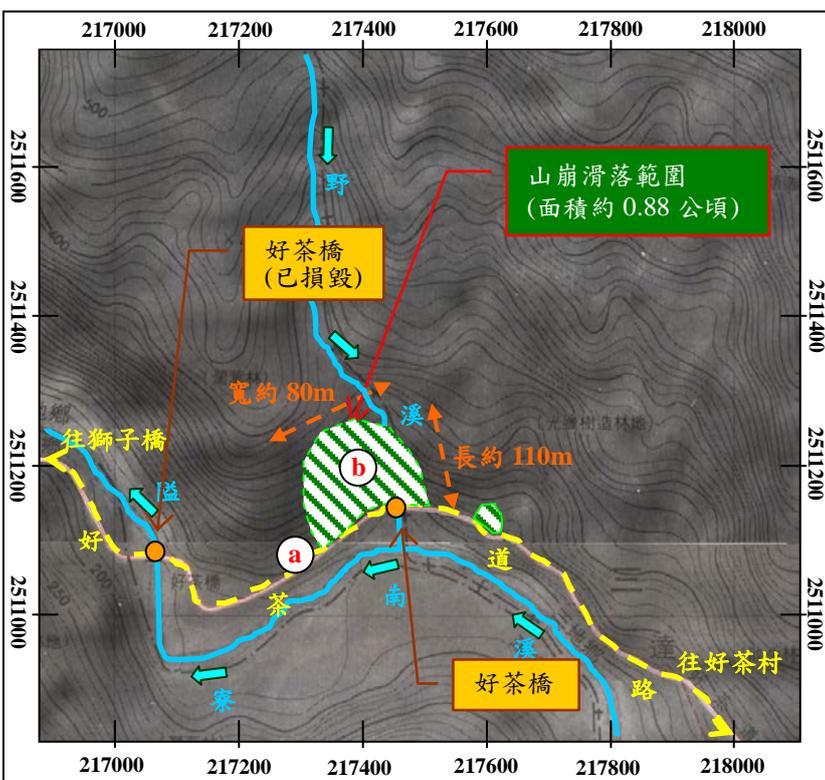
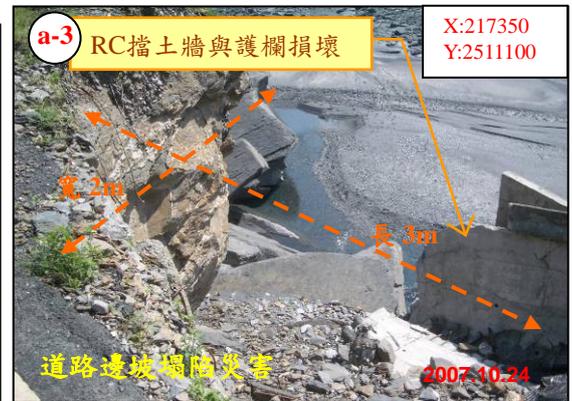
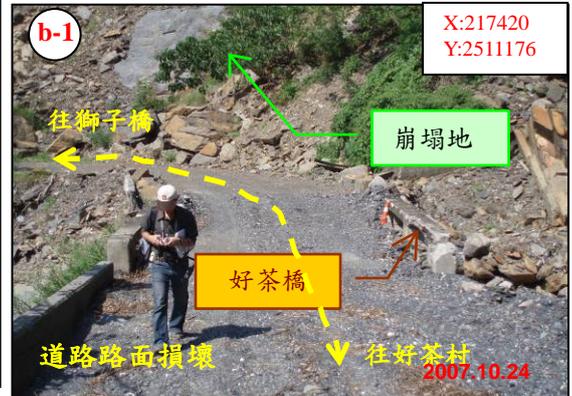
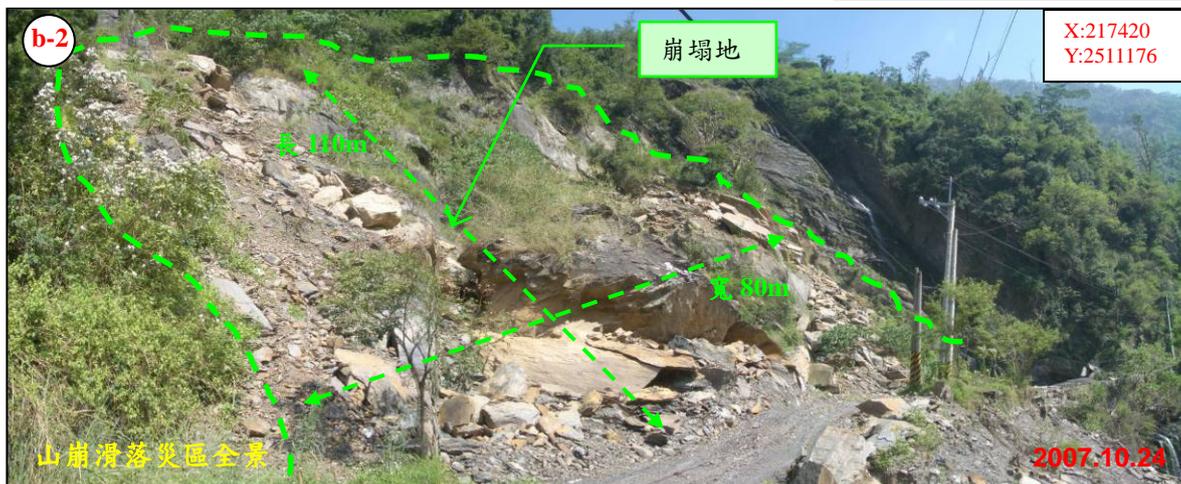
## 六、現況相片(2/1)

災害發生時間	96 年 8 月 13 日 19 時	資訊來源	新聞媒體							
災害類型	崩塌災害(山崩)									
災損類型與災情描述	三地門鄉達來村好茶道路於 8 月 13 日 19 時發生道路邊坡山崩滑落災害，道路上邊坡山崩滑落範圍寬約 80 公尺，長約 110 公尺，其崩滑土石堆積於路面上，造成交通中斷及路面損壞約 100 公尺；下邊坡崩塌範圍寬約 100 公尺，長約 30 公尺，其崩滑土石滑落於隘寮南溪河道上，造成道路擋土牆及護欄毀壞。									
災損統計	公共設施	道路：好茶道路路面損壞約 100 公尺及塌陷 2 處。 電力設施：電桿 1 支；電信桿 1 支。								
	人命/房舍/道路毀損統計	死亡	共 0 人	失蹤	共 0 人	受傷	共 0 人	房屋受損	共 0 棟	道路損毀
疏散避難情況	—									
既有工程設施損壞情形	下邊坡道路擋土牆及護欄毀損約 100 公尺。

災害發生原因	災害地點地層屬廬山層，主要地質材料為硬頁岩、板岩、千枚岩夾砂岩，因連續數小時大雨，雨水由層面間入滲，導致砂岩層抗滑力降低，且岩體及覆土因含水量增加使邊坡之下滑驅動力昇至臨界狀態，進而造成大規模山崩滑落破壞。
二次災害可能性	(1) 目前殘留於坡面之岩體極其鬆疏，若再次大雨將使殘留岩塊繼續滑落於好茶道路及隘寮南溪河道，可能造成道路中斷。 (2) 崩塌範圍有持續擴大之可能。
目前處置情況	因滑落岩體堆積於路面，導致好茶道路中斷，鄉公所已搶通完成。
建議緊急處置措施	(1) 建議以帆布覆蓋裸露坡面避免雨水沖刷。 (2) 建議設置警告標示，注意落石，人車盡速通過。
