## 台中市和平區梨山里

| 災害案件編號 | | 108 年 0520 豪雨-台中和平-001 | | | |
| 災害類型 | | 土石流 | | | |

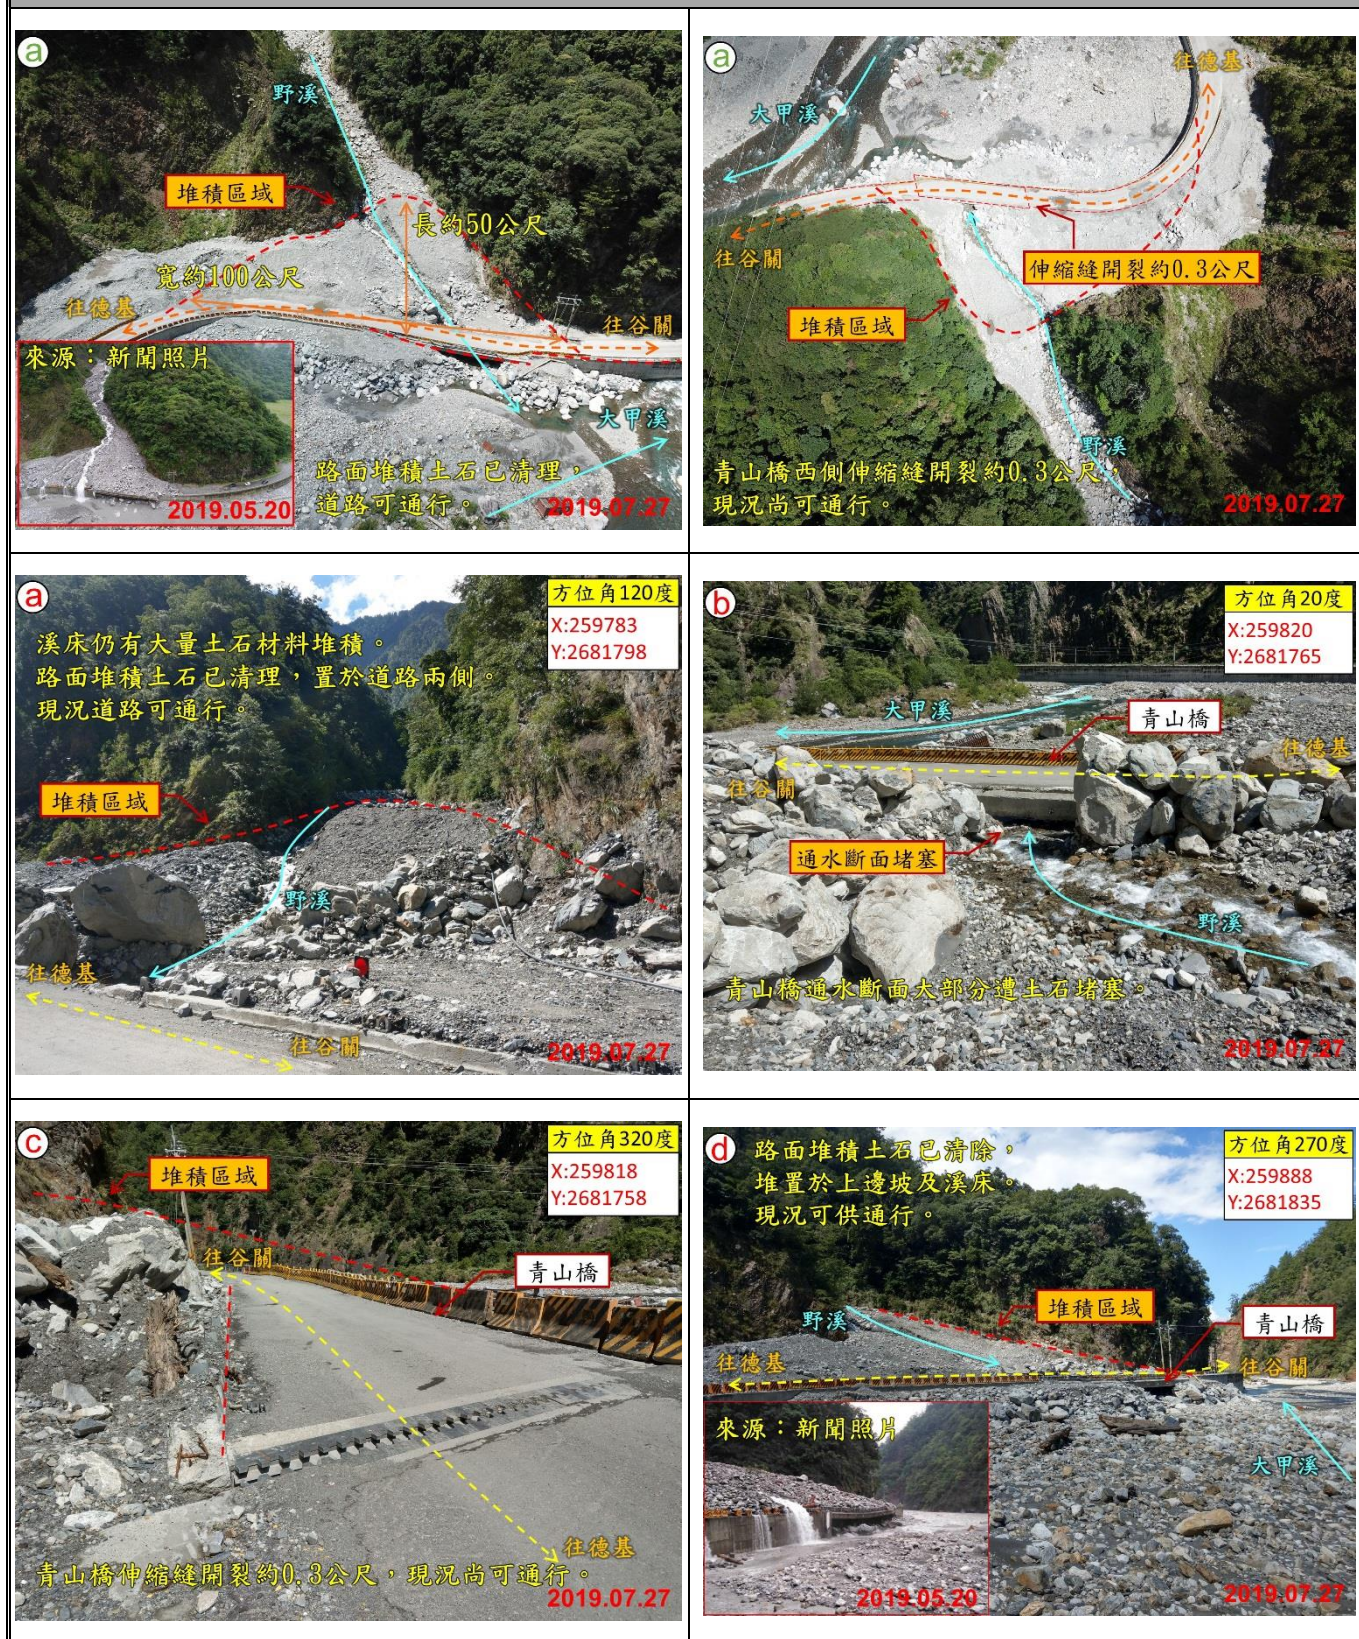
現況照片

| 現況描述紀錄 | | 1.現況描述：受 0518 豪雨影響，青山橋上游野溪土石下移掩埋道路。<br>2.災害規模：土石堆積面積約 0.25 公頃，平均深度約 3 公尺，長度約 50 公尺，寬度約 100 公尺，堆積量體約 7,500 立方公尺。<br>3.災損統計：掩埋道路約 100 公尺，青山橋通水斷面堵塞。 | | | | | | | | | |
| | 公共設施 | 青山橋台位移 | | | | | | | | | |

| 即時處置情況 | | 崩落土石清理堆置於道路旁邊坡及大甲溪河床，恢復道路通行。 | | | | | | | | | |

| 二次災害可能性 | <p>經現場勘查結果，野溪尚有材料堆積於河床，遇颱風豪雨時仍有下移風險。野溪與大甲溪匯流口為台八線臨 37 便道青山橋，若再度發生土石流可能掩埋道路、沖毀橋樑導致道路中斷。建議應持續觀測野溪土砂運移情形並適時管制通行。</p> |
