# 97 年卡玫基颱風重大土石災例速報

97 年卡玫基颱風-高雄甲仙-003

現勘日期：97 年 10 月 02 日

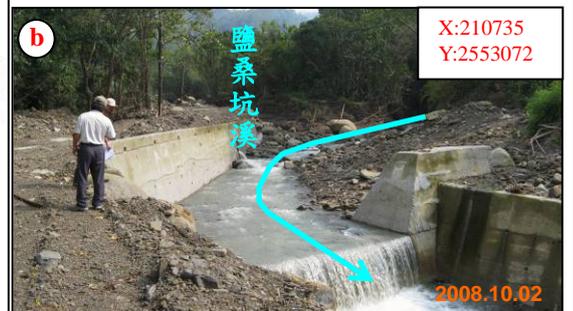
鹽桑坑溪上防砂壩現況，位於 26-2 號上游約 30 公尺
