96 年其他重大土砂災情速報

96 年其他-花蓮鳳林-001

現勘日期：96 年 10 月 17 日

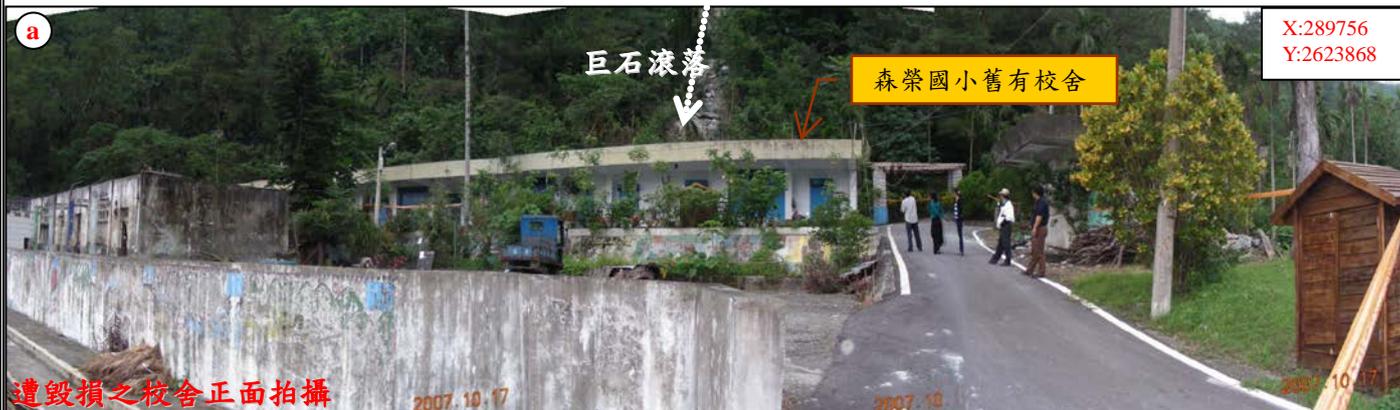
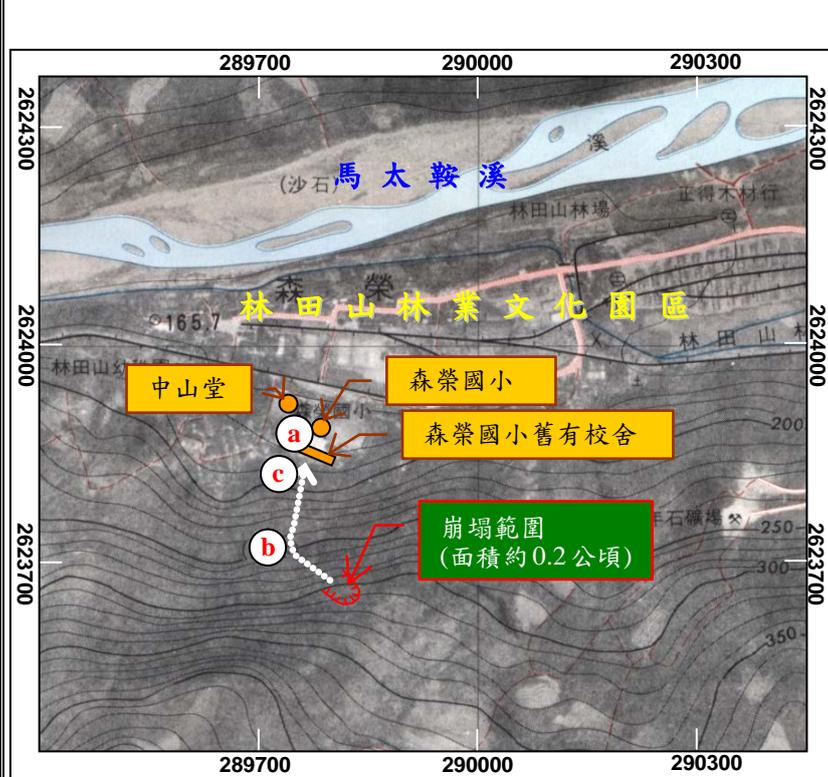
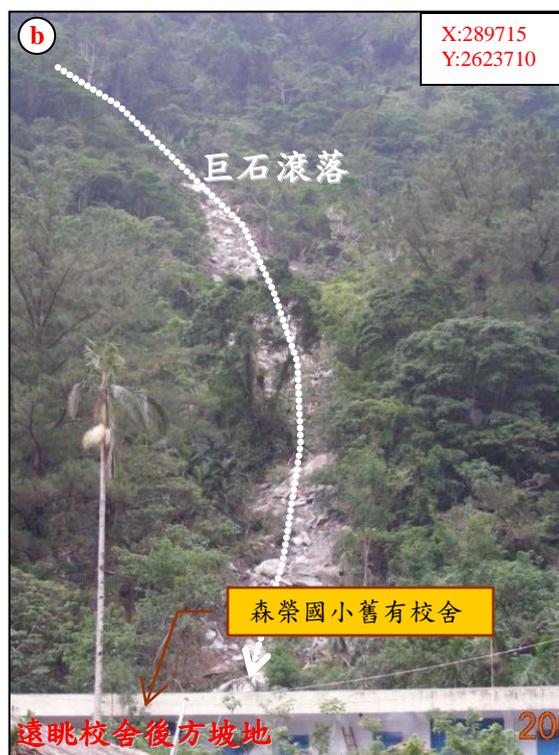
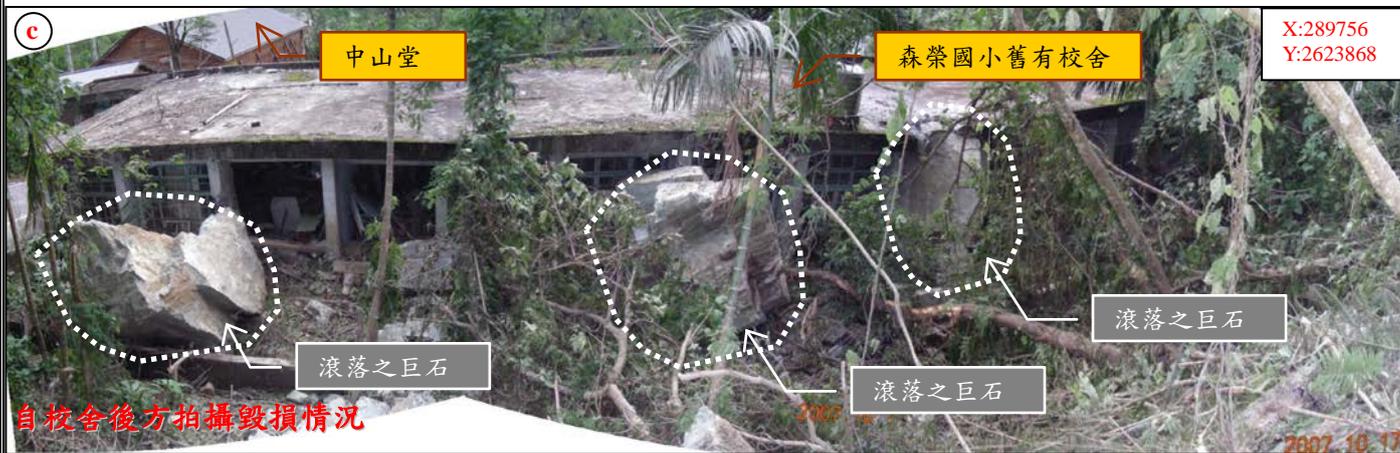
六、現況相片(1/2)

災害發生時間		96 年 10 月 15 日 01 時			資訊來源	相關新聞媒體				
災害類型		崩塌災害(山崩)								
災損類型與災情描述		林田山林業文化園區內之森榮國小舊有校舍後方坡地，於 15 日凌晨大量石塊自坡頂滾落，其中三塊重約 20 噸之巨石，衝入已廢棄之舊有校舍撞毀牆壁，所幸遭毀損之房間內並無人員，未造成任何人員傷亡。								
災損統計	公有建物	森榮國小舊有校舍遭巨石毀損 1 棟。								
	人命/房舍/道路毀損統計	死亡	共 0 人	失蹤	共 0 人	受傷	共 0 人	房屋受損	共 1 棟	道路損毀
疏散避難情況		疏散時間：96 年 10 月 15 日上午			疏散人數：約 3 戶居民共 9 人					
		本次疏散避難至何處：自行搬遷								
既有工程設施損壞情形		無

災害發生原因	災區地質屬大南澳片岩層，主要地質材料為片岩。崩塌發生原因推測係因 10 月初柯羅莎颱風侵襲期間帶來豐沛雨量，豪雨沖刷坡面導致土壤流失，進而造成坡頂片岩沿其弱面鬆動滾落，毀損山腳之森榮國小舊有校舍。
二次災害可能性	由於目前坡面上仍殘留許多大小不一之岩塊，隨時有滾落山坡之危險，因此發生二次災害之可能性高。
目前處置情況	災害發生後暫住校舍居民自行搬遷至山下。
建議緊急處置措施	由於林田山林業文化園區目前為一觀光景點，因此建議應確實做好管制，避免閒雜人等進入災害地點週邊區域。
