台東縣大武鄉大竹村愛國蒲部落

一、災區基本資料

災害案件編號		103 年哈吉貝颱風-台東大武-001		
災區行政區域		台東縣大武鄉大竹村愛國蒲部落		
溪流名稱		愛國蒲野溪		
所屬流域		大竹河流域		
土石流潛勢溪流		東縣 DF164		
土石流警戒基準值		450mm	參考雨量站	大溪山 (C1H910)
受災地點	地標：愛國蒲部落後方崩塌地	GPS 坐標	TWD97	X：241960 Y：2483523
土石流警戒發布時間		無發布土石流警戒		
土石流警戒解除時間		無發布土石流警戒		
災害發生時間		103 年 6 月 14 日 23 時 00 分		
現勘日期		103 年 6 月 19 日		
災害類型		(東線 DF164 支流)崩塌(沖蝕)		
保全對象	民宅建物	<input type="checkbox"/> 無 <input checked="" type="checkbox"/> 一般民宅 <u>36</u> 棟/戶(名稱) <input type="checkbox"/> 工廠 <u> </u> 棟 <input type="checkbox"/> 農舍或倉庫 <u> </u> 棟 <input checked="" type="checkbox"/> 寺廟教堂(名稱) <u> </u> 愛國蒲教會 <input type="checkbox"/> 其他 <u> </u>		
	公有建物	<input type="checkbox"/> 無 <input type="checkbox"/> 學校(名稱) <u> </u> <input type="checkbox"/> 醫院(名稱) <u> </u> <input type="checkbox"/> 活動中心(名稱) <u> </u> <input type="checkbox"/> 政府機關(名稱) <u> </u> <input checked="" type="checkbox"/> 其他 <u>公墓</u>		
	公共設施	<input type="checkbox"/> 無 <input checked="" type="checkbox"/> 道路(名稱) <u>愛國蒲產業道路</u> <input type="checkbox"/> 橋梁(名稱) <u> </u> <input type="checkbox"/> 電力設施(說明) <u> </u> <input checked="" type="checkbox"/> 給水設施(說明) <u>簡易自來水廠</u> <input type="checkbox"/> 其他 <u> </u>

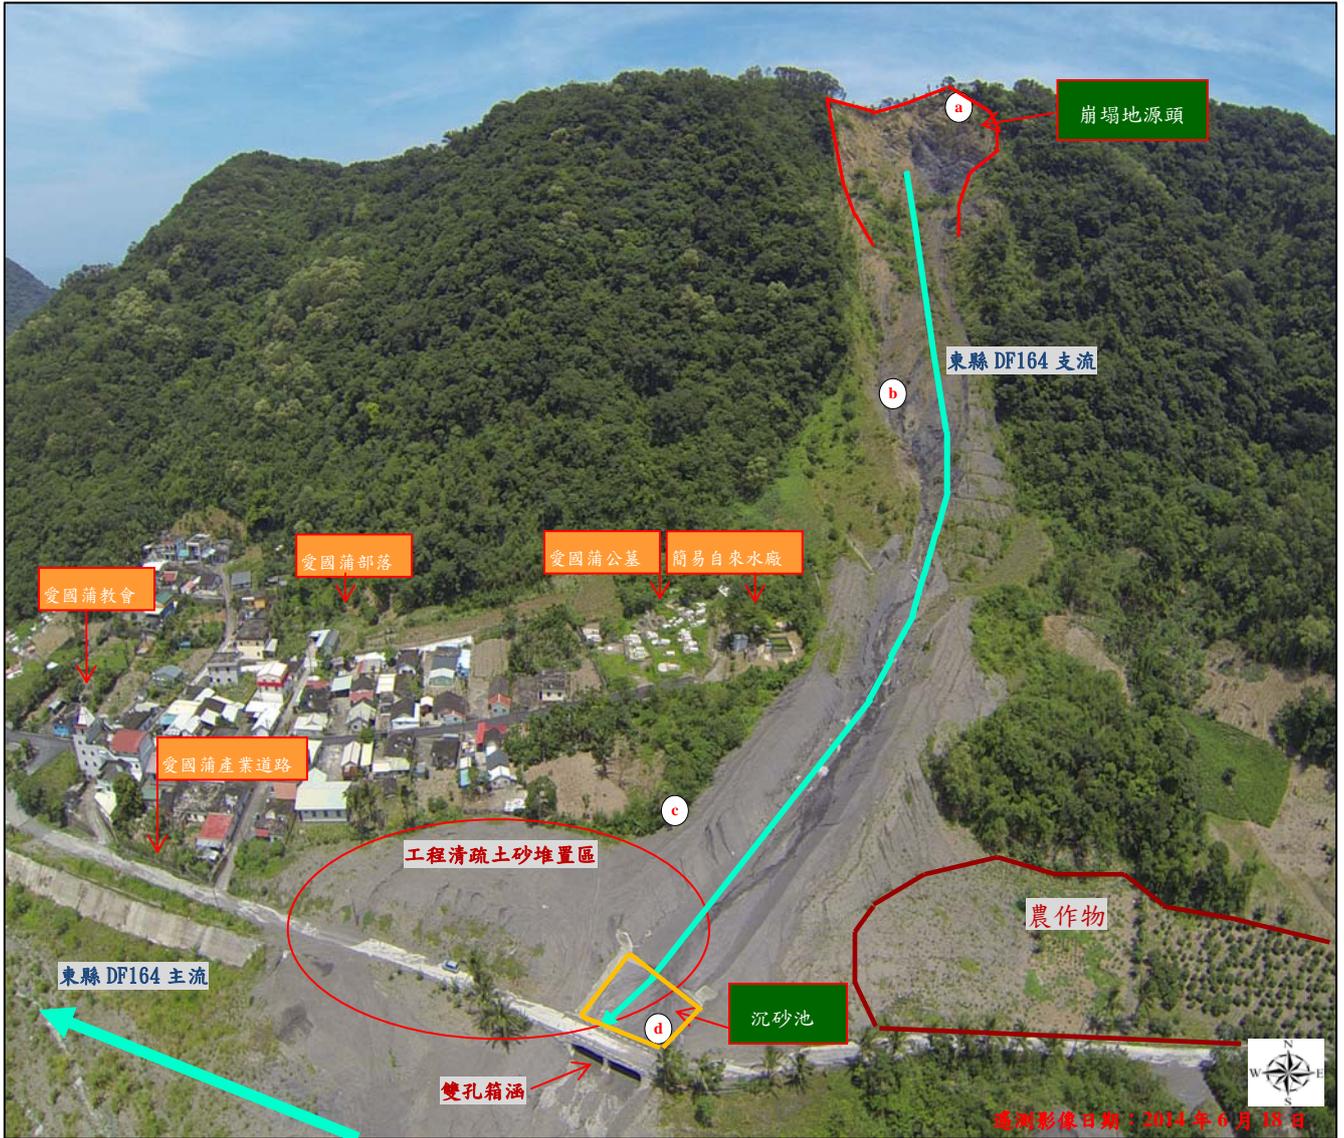
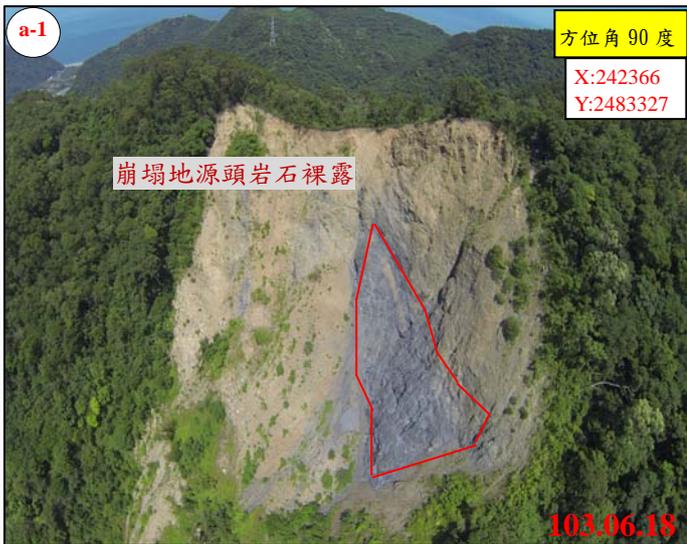
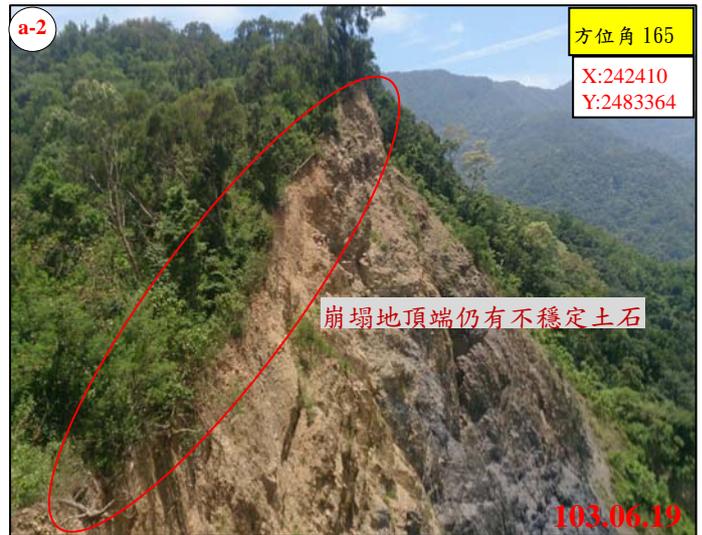
現況相片 (1/2)

疏散避難情況	無。									
災損類型與災情描述	1. 災情描述：因 98 年莫拉克颱風造成崩塌，本次又受哈吉貝颱風所挾帶之豪雨影響，發生土砂下移之災害，導致原本於 6 月 9 日清疏沉砂池一夕之間淤滿。 2. 災害規模：土砂沖刷下移規模概估長度約 150 公尺，寬度 25 公尺，深度約 0.3 公尺，土砂量約 1125 立方公尺 3. 災損統計：箱涵前沉砂池淤滿。									
災損統計	民宅建物	一般民宅：無								
	公共設施	道路：無								
	人命/房舍/道路毀損統計	死亡	0 人	失蹤	0 人	受傷	0 人	房屋受損	共 0 棟	道路毀損
即時處置情況	1. 無人載具空拍 2. 邀請專家學者偕同分局規劃課及治理課會勘。

崩塌規模	長度	約 150 m	寬度	約 25 m	高度	約 ___ m	崩塌深	約 0.3m	崩塌面積	約 ___ m ²
保全對象區位	<input type="checkbox"/> 崩塌區 <input checked="" type="checkbox"/> 堆積區 <input type="checkbox"/> 其他									
保全對象至上邊坡冠部水平距離	約 135 m				保全對象至下邊坡坡趾水平距離	約 30 m				
崩塌地周圍植被	<input type="checkbox"/> 裸露地 <input checked="" type="checkbox"/> 自然林 <input type="checkbox"/> 人造林 <input type="checkbox"/> 草地 <input type="checkbox"/> 其他 經現勘崩塌地後，崩塌地北側邊坡並未發現明顯裂隙，且經空拍照片顯示周邊林木覆蓋良好，故崩塌區內宜加強崩塌地之蝕溝控制工，避免逕流水在將不穩定土砂向下沖刷。

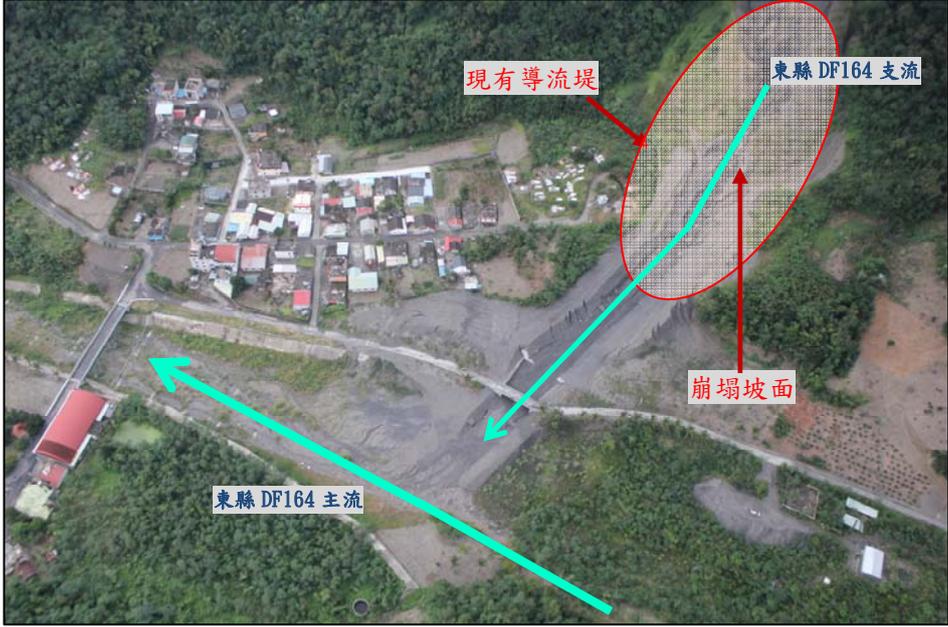
災害發生原因分析	<p>降雨條件：本次降雨延時達 24 小時，累積雨量達 99.5mm，最大降雨強度為 53mm/hr，顯示該區域雨量在短沿時內造成的雨勢。</p> <p>地形及地質條件：地形為山坡地，崩塌地位於愛國蒲部落後方，地質材料屬中新世亞變質岩、硬頁岩、板岩、千枚岩夾砂岩、崩積地質。</p> <p>土地利用：聚落位於易致災區域，後方崩塌地周邊屬自然複層植被，崩塌地下方亦有雜作及農作物。</p> <p>綜合探討：現況調查時愛國蒲部落後方已設置坡面穩定導流牆設施，坡面土石因豪雨快速滑落成崩解四散狀，滑動體於滑動過程大致維持各部相對位置，土砂由上游坡面沖刷順勢滑落堆積，造成河道斷面縮小或堵塞橋涵形成土石溢流，若遇豪雨沖刷坡面及可能造成環境致災堪慮。</p>
二次災害可能性	<p>未來崩塌地坡面若無整治處理，坡面將可能沖刷擴大溝寬改變溝型，形成坡面逕流易集中流動區，若上游坡面再次發生崩塌，將可能使土砂順沿坑溝沖下，當退水後產生明顯土砂堆積，即可能形成河道淤積或淤埋保全對象及構造物的現象，造成保全戶的災害。</p> <p>崩塌坡面及既有導流堤設施照片如下：</p>

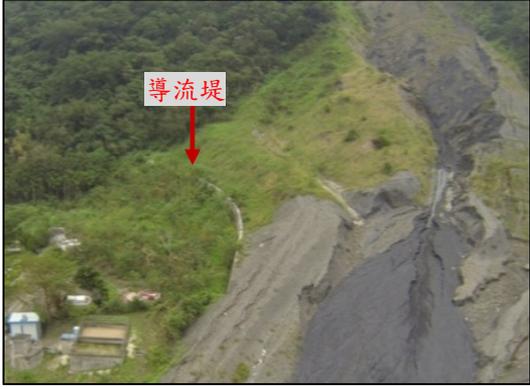
<p>主要既有工程設施</p>	<p>愛國蒲部落公墓後方導流堤構造完整無毀損。 崩塌地下游沉砂池土砂淤積。</p>	
<p>主要既有工程設施現況相片</p>	<p>一. 導流堤</p>

<p>損毀情況</p>	<p>導流堤構造無毀損，沉砂池土砂淤積。</p>
