# 新竹縣尖石鄉錦屏村

| 災害案件編號 | | 102 年菲特颱風-新竹尖石-001 | | | |
| 災害發生時間 | | 102 年 10 月 6 日 15 時 00 分 | | | |

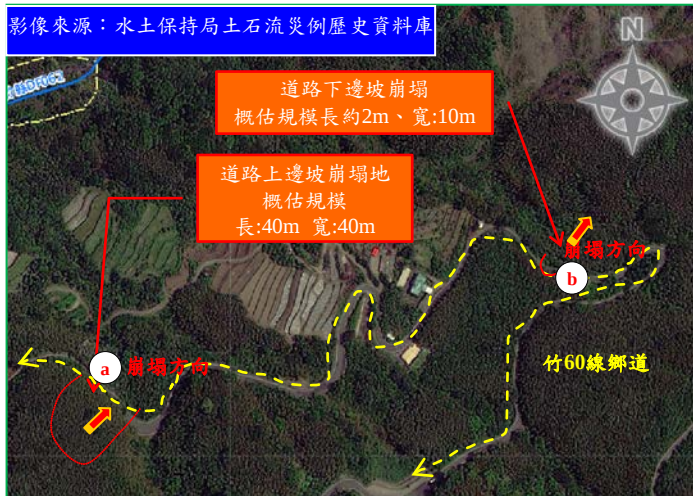
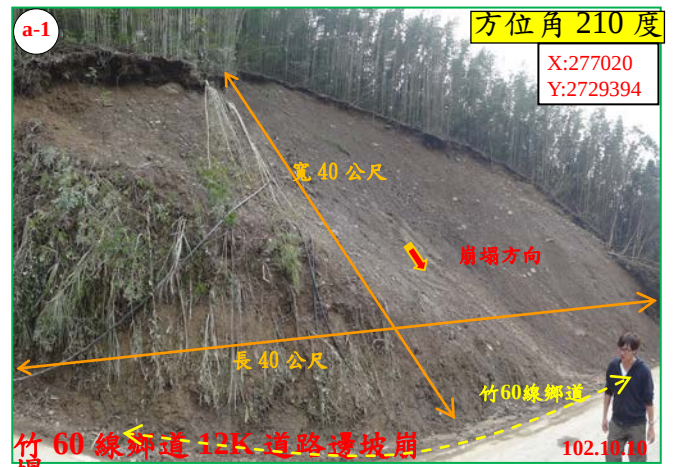
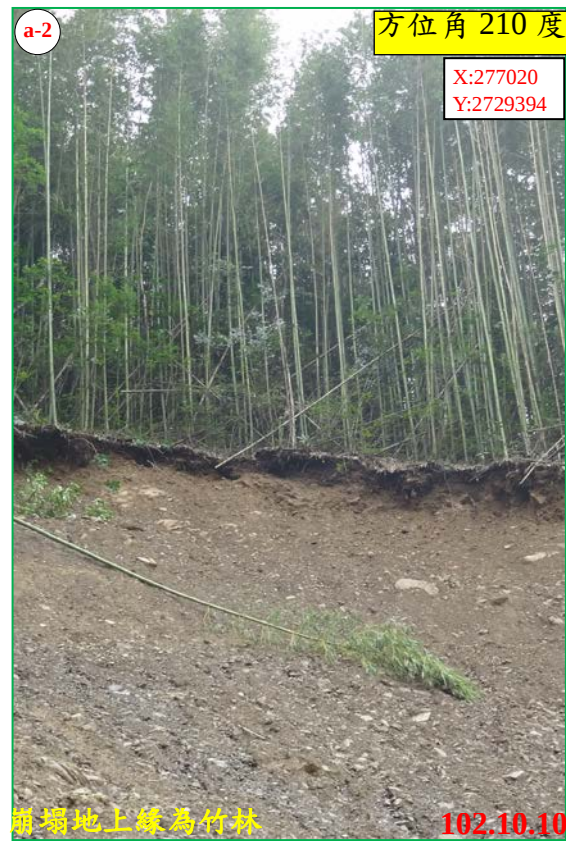
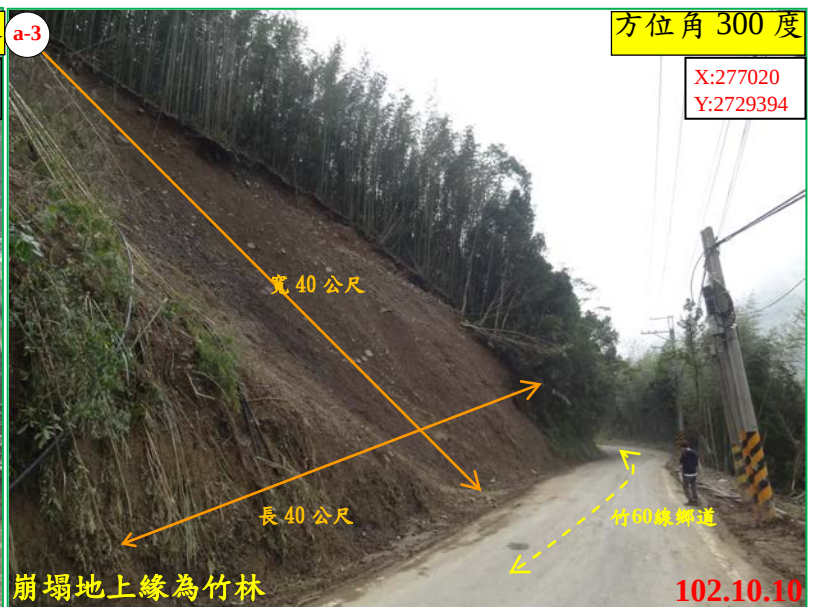
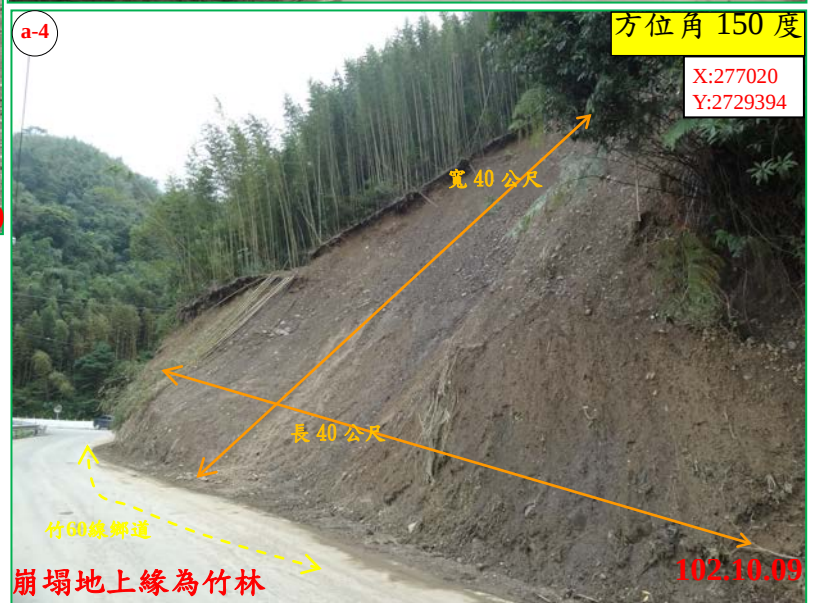
# 現況相片 (1/2)

| 災損類型與災情描述 | | <p>1.災情描述：受菲特颱風外圍環流影響，新竹地區連日豪雨，尖石鄉錦屏村玉峰聯絡道路發生崩塌災害。竹 60 線鄉道 12K 處上邊坡發生崩塌災害，造成錦屏道路雙向交通中斷；另 12.5K 處道路下邊坡崩塌，造成路面坑洞，單向道路損壞交通中斷。</p> <p>2.災害規模：錦屏村道路竹 60 線鄉道 12K 處崩塌土砂堆積概估規模，長約 40 公尺、寬約 40 公尺，崩塌深度約 2.5 公尺，坡度約 30 度。目視道路邊坡無檔土牆等設施。竹 60 線鄉道 12.5K 道路下邊坡崩塌，長約 2 公尺，寬約 10 公尺，坡度近 70 度。尖石鄉公所已辦理道路土石清除。</p> <p>3.災損統計：錦屏玉峰聯絡道路中斷 500 公尺。</p> | | | | | | | | |

| 災害發生原因分析 | <p><b>降雨條件：</b>菲特颱風過境期間新竹地區玉峰雨量站記錄 4 場有效降雨，其中單場降雨總累積雨量達 254mm，最大降雨強度 28 mm/h，顯示該區域菲特颱風期間之驚人雨勢。</p> <p><b>地形地質條件：</b>災區內坡面陡峭屬道路邊坡，地質分布屬於大桶山層，主要為硬頁岩、砂頁岩及砂岩為主，災區表層含厚層的風化表土。</p> <p><b>土地利用：</b>災區內屬於林班地範圍，崩塌地冠部目視均為自然竹林，現勘時坡面以受坡頂逕流沖蝕，已見竹林根系裸露，除崩塌區域坡趾為現有道路外，並無其他人為開發利用。</p> <p><b>綜合探討：</b>經現地調查結果，竹 60 線鄉道 12K 處崩塌區域因地形陡峭，且受到連日豪雨影響，道路上邊坡遭坡面逕流沖蝕誘發坡面土體崩落，道路路面土砂，造成交通中斷，土砂擊中道路旁護欄，崩塌地影響之道路區域約長 40 公尺。另竹 60 線鄉道 12.5K 處亦有道路下邊坡塌陷崩塌情形，路面形成坑洞，影響用路安全。現勘時鄉公所已設置警示設施提醒用路人安全及清除堆積路面土砂，恢復交通。</p> |

| 即時處置情況 | | 鄉公所緊急處堆置路面土石，搶通道路。 | | | | | | | | |

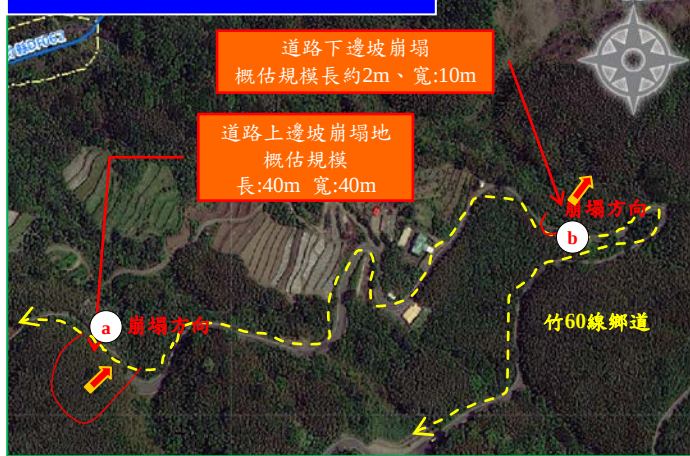
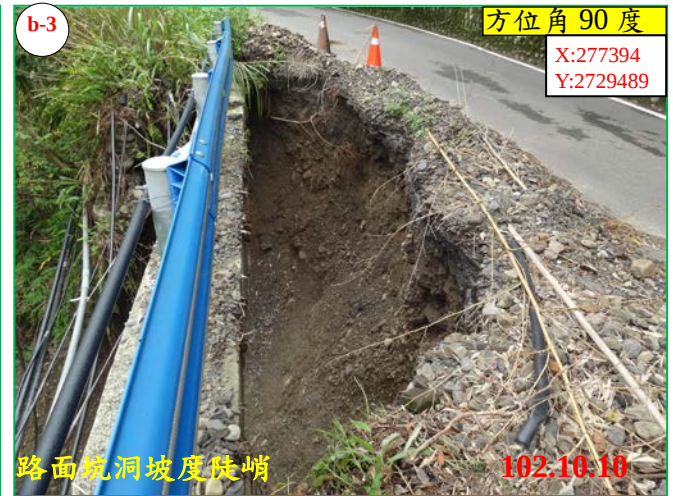
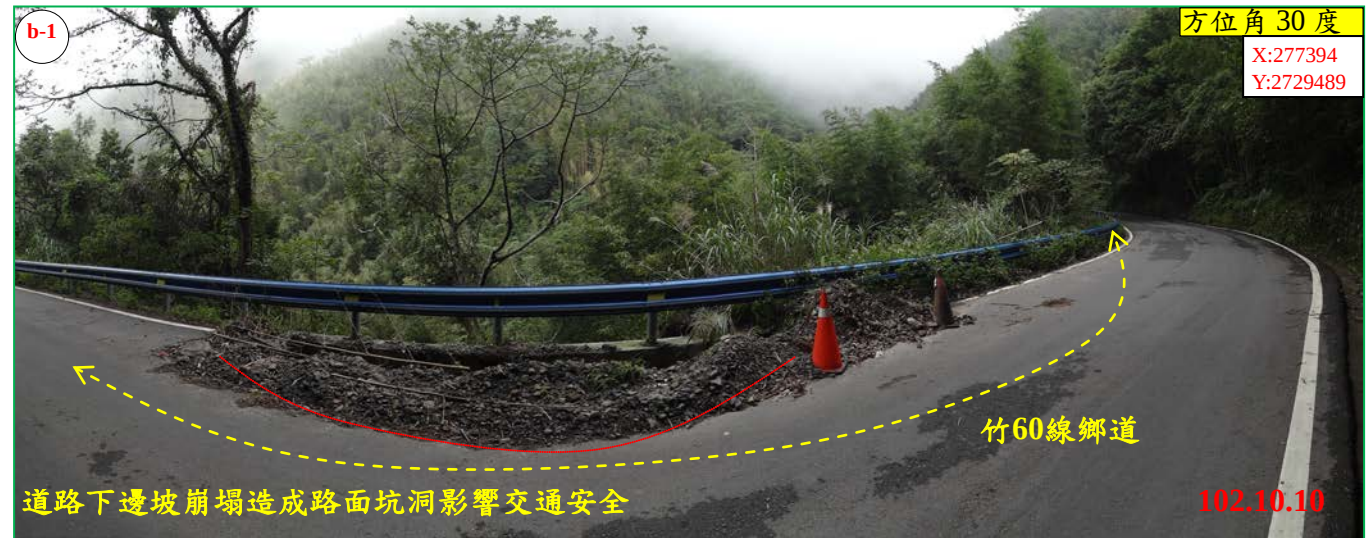
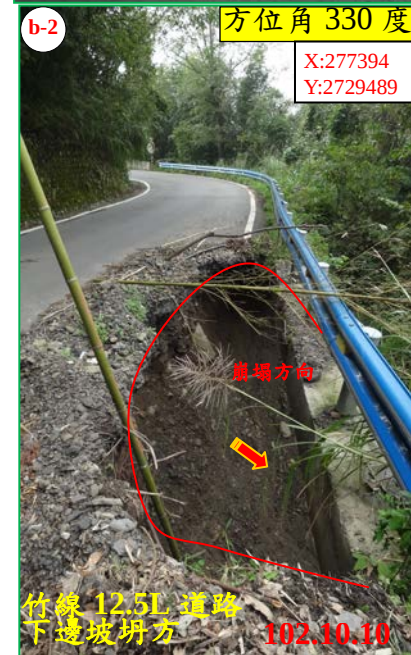
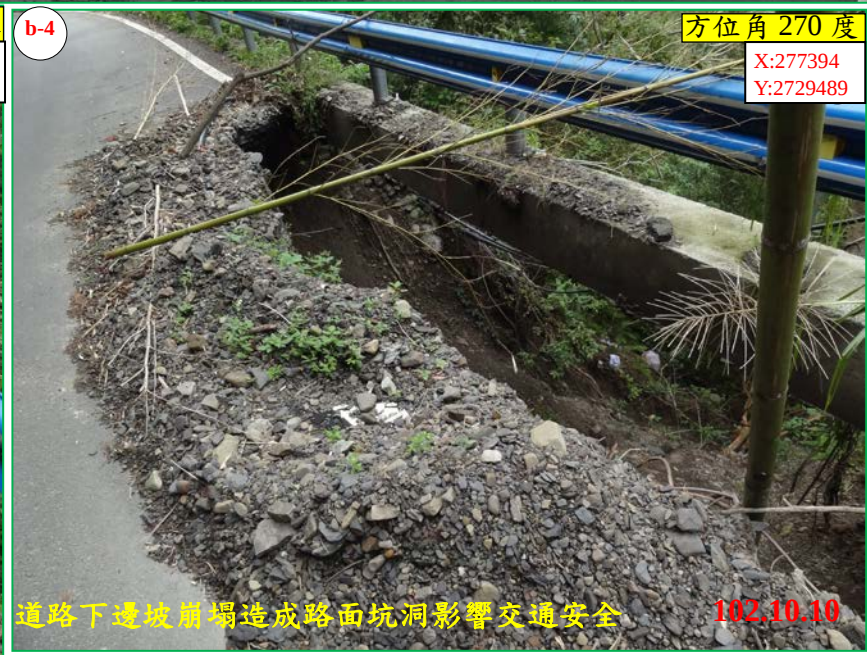
# 現況相片 (2/2)

| 二次災害可能性 | <p><b>二次災害可能性：</b>經現地調查，竹 60 線鄉道 12K 處崩塌地，現況坡面鄰近植生根系淺短，且坡型已形成凹陷裸露坡面，易形成逕流集中沖刷低窪處，若遭降雨沖刷仍會造成崩塌面擴大，影響用路安全。另竹 60 線鄉道 12.5K 道路下邊坡坍塌形成坑洞，直接影響用路安全。</p> |
