## 苗栗縣泰安鄉象鼻村

| 災害案件編號 | | 108 年其他-苗栗泰安-002 | | | |
| 災害類型 | | 崩塌(山崩、沖蝕) | | | |

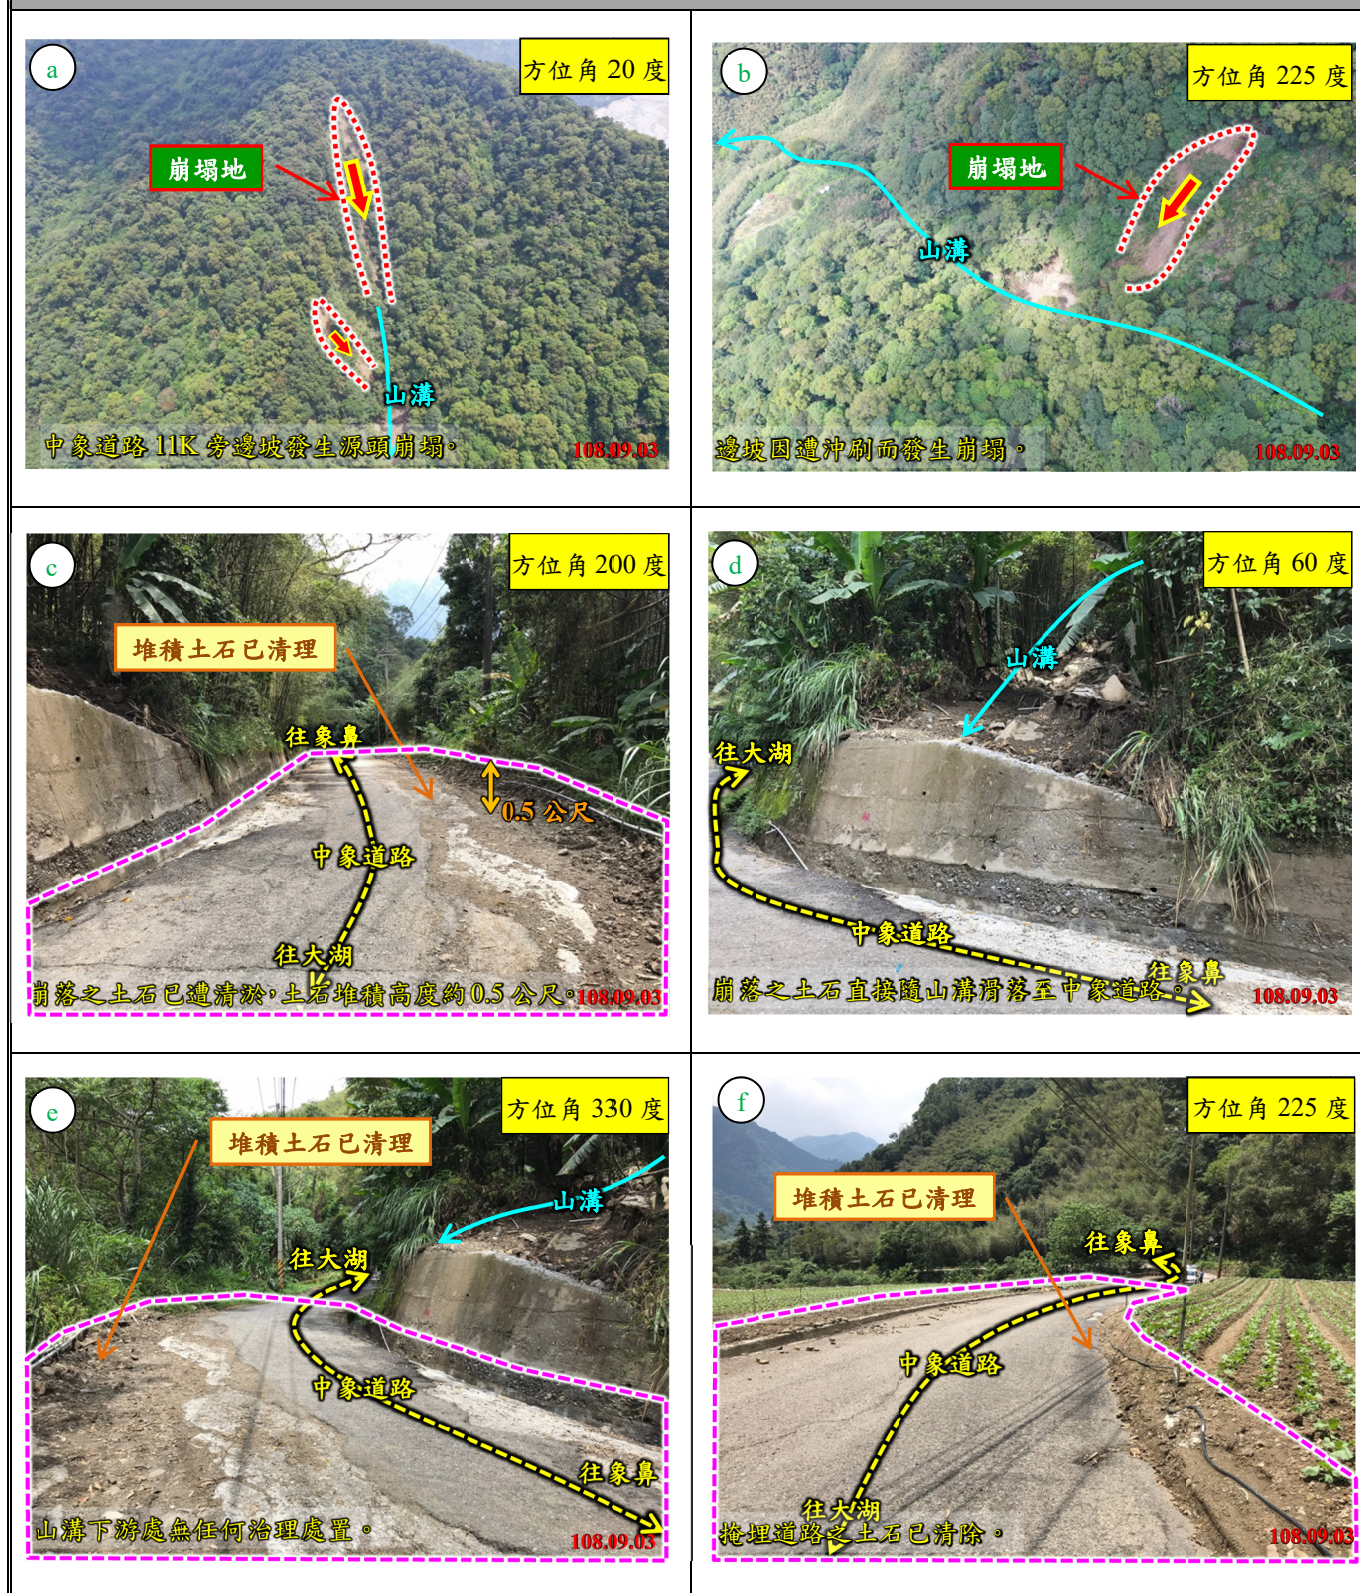
現況照片

| 現況描述紀錄 | | 1.現況描述：因連日豪雨，造成中象道路 111K 上邊坡坑溝上游兩側崩塌，土石由坑溝沖刷而下流至路面。<br>2.災害規模：崩塌地面積約 1 公頃，平均深度約 0.5 公尺，長度約 400 公尺，寬度約 25 公尺，堆積量體約 5,000 立方公尺。<br>3.災損統計：無。 | | | | | | | | | |

| 二次災害可能性 | <p>崩塌坡面及坑溝上仍堆積土石材料，而現況坑溝下游處無做任何處置，若再遇豪大雨，原堆積之土石恐直接沖刷至中象道路上，建議應持續觀測崩落地變化及針對坑溝進行治理工程。</p> |
