宜蘭縣大同鄉樂水村

一、災區基本資料

四、即時現勘調查

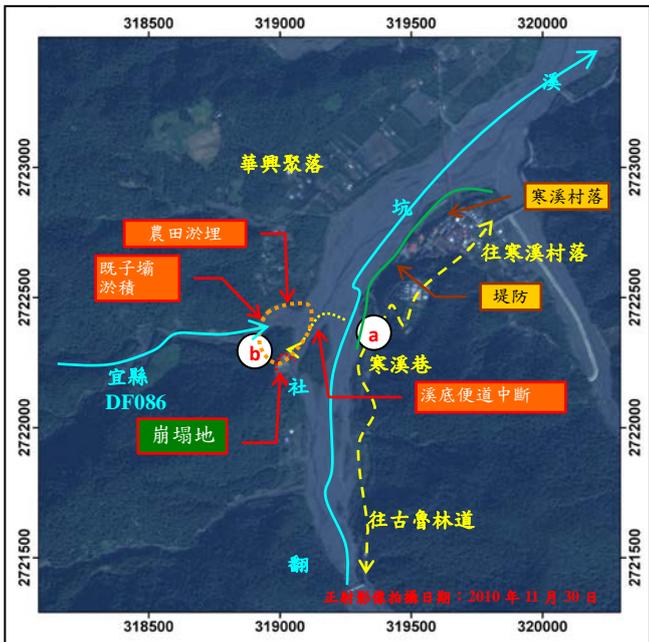
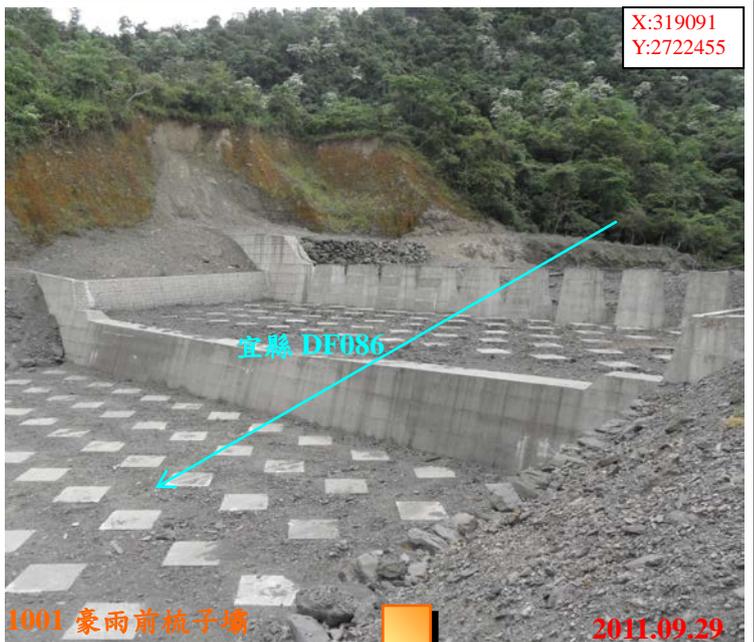
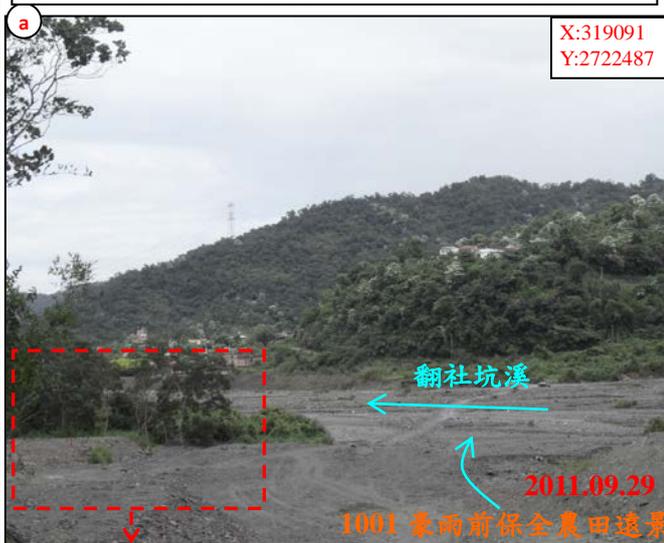
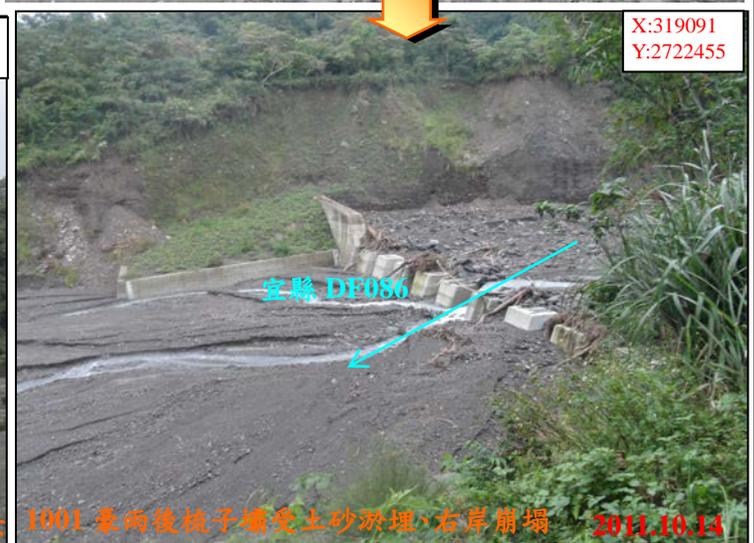
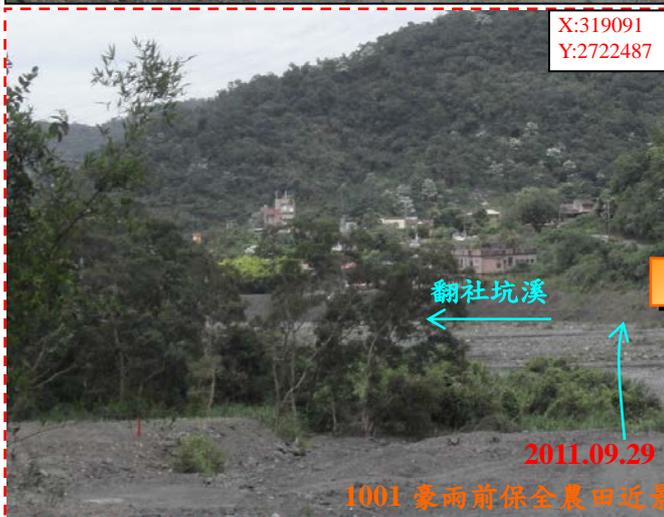
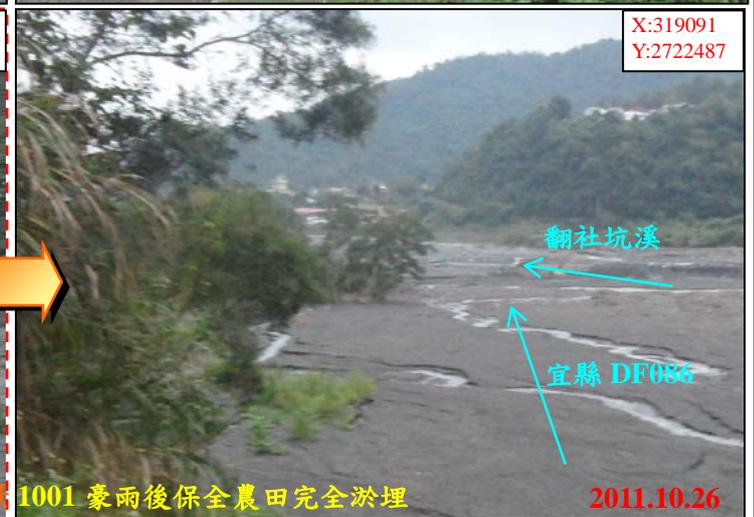
現況相片 (1/3)

疏散避難情況		疏散時間：-		疏散人數：-		
		原先規劃避難處所：寒溪國小		本次疏散避難至何處：-		
		補充說明：-				
災損類型與災情描述		<p>奈格颱風環流加上東北季風共伴效應致宜蘭地區降下豪雨，造成寒溪村落上游土石流潛勢溪流(宜縣 DF086)發生土石流災害，造成梳子壩上下游均有土石淤積，並淤埋左岸原住民保留地農田，且於翻社坑溪匯流處呈明顯沖積扇，淤積土石壓迫翻社坑溪，導致流路淘刷翻社坑溪右岸寒溪部落旁堤防，影響部落安全。</p> <p>土石沖積淤埋溪底便道，影響兩岸聚落通行。</p>				
災損統計	民宅建物	無。				
	公有建物	無。				
	公共設施	溪底便道中斷				
	農林用地	原住民保留地農田 1 座。				
人命/房舍/道路毀損統計		死亡 0 人	失蹤 0 人	受傷 0 人	房屋受損 共 0 棟	道路毀損 約 0m
即時處置情況		-				
災區植被情況		<p>宜縣 DF086 周邊坡面植生為自然林。宜縣 DF086 與翻社坑溪匯流處右岸發生一處崩塌地，現況裸露未有植生。</p>

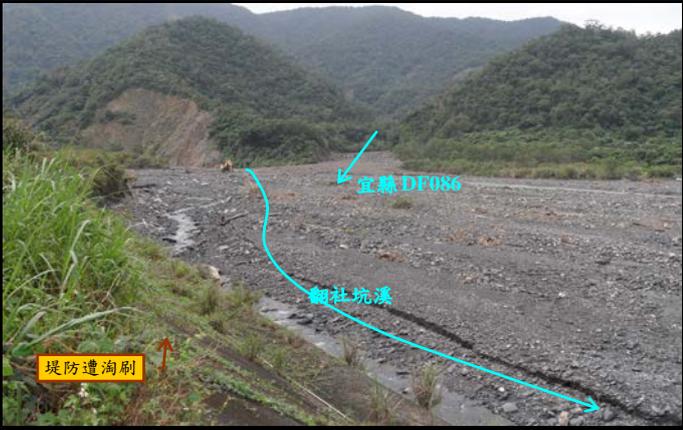
<p>宜縣 DF086 土砂壓迫翻社坑溪水流淘刷右岸堤防基礎</p>

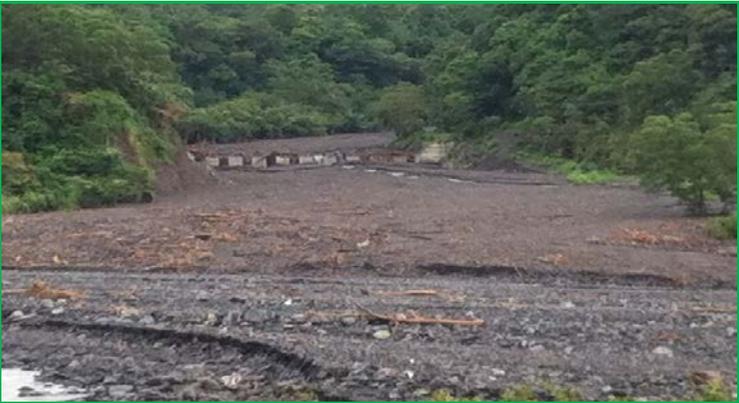
<p>宜縣 DF086 梳子壩淤滿</p>	
<p>損毀情況</p>	<p>宜縣 DF086 土砂壓迫翻社坑溪水流淘刷右岸堤防基礎。 宜縣 DF086 梳子壩淤積，無攔阻土砂作用。</p>
