98年莫拉克颱風重大土石災例速報

98年莫拉克颱風-台南東山-001

現勘日期：99年06月13日

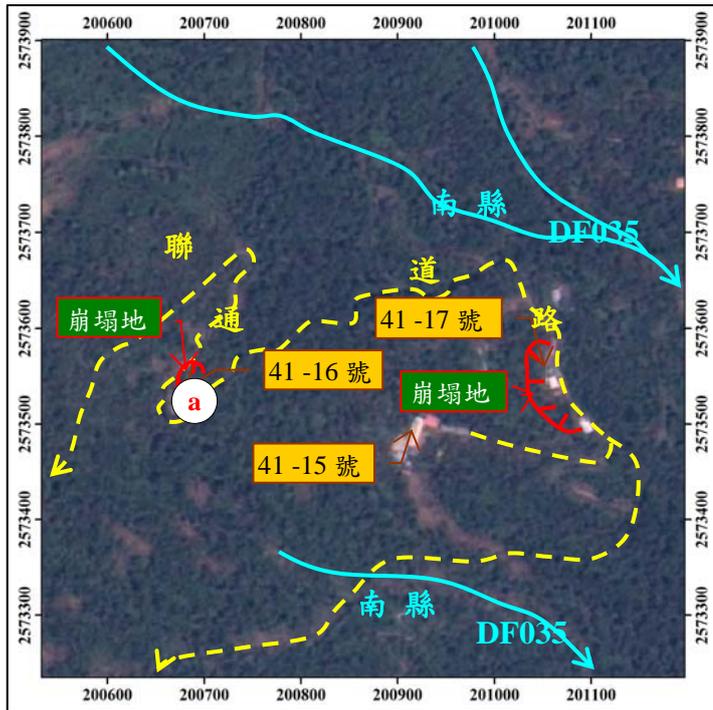
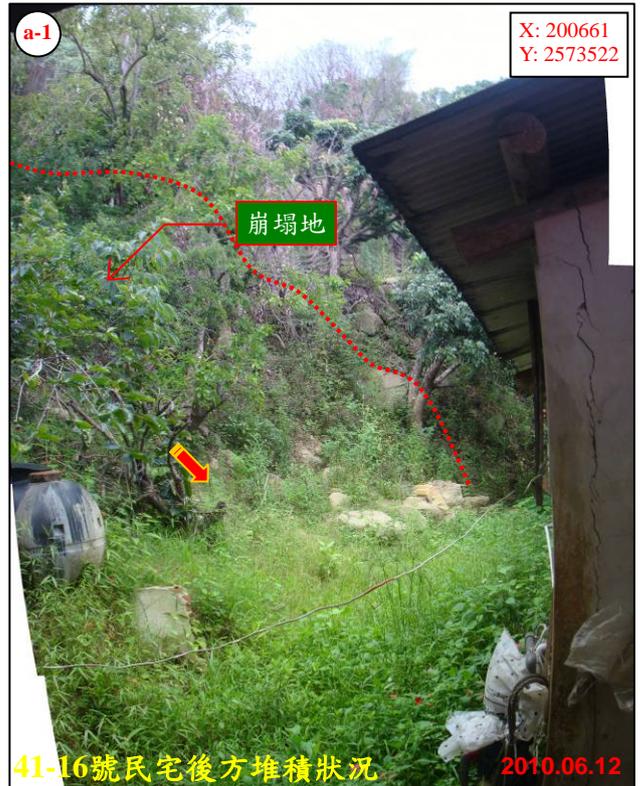
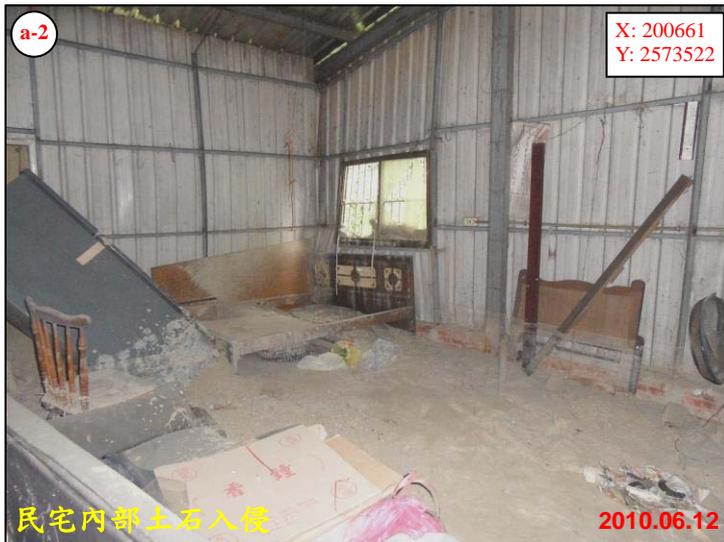
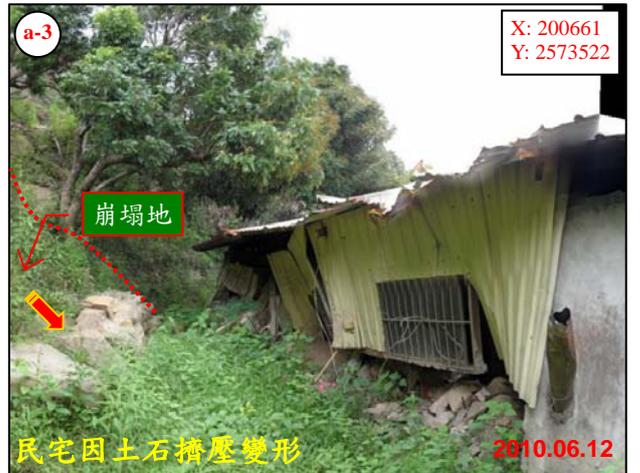
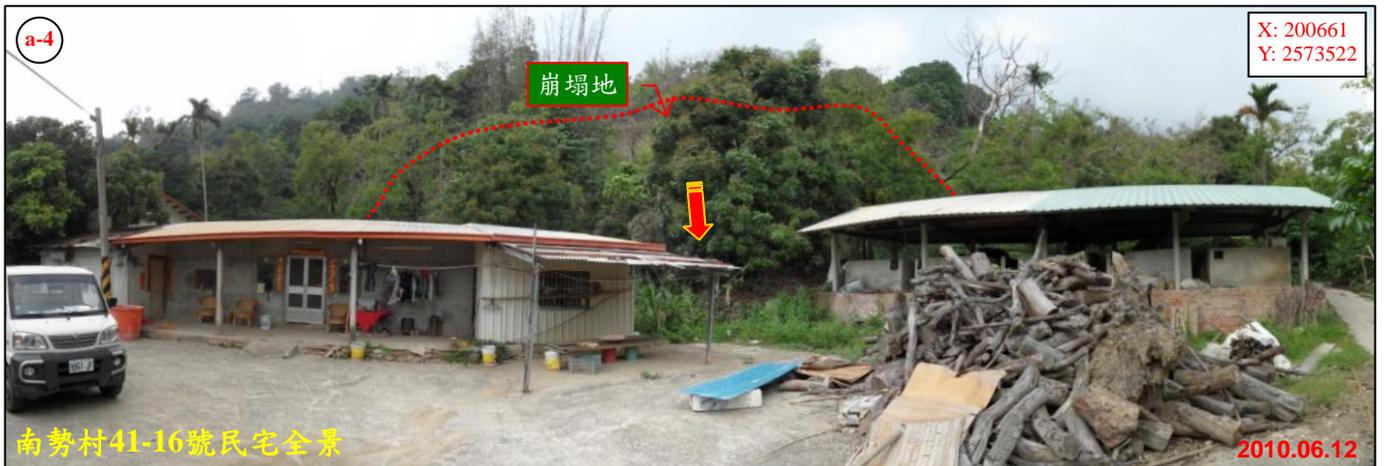
六、現況相片(1/3)

災害發生時間	98年8月8日6時00分	資訊來源	水保局專員							
災害類型	崩塌									
災損類型與災情描述	南勢村20鄰41-16號民宅後方坡地於莫拉克颱風後發現有坍塌現象，土石堆積於民宅後方牆腳與工具倉庫，崩塌面長約4公尺，寬約20公尺。南勢村41-17號民宅亦於颱風後發現後方坡地攤落，估計崩塌面長約6公尺，寬約100公尺。 土石淤埋：41-16、17號民宅後方遭崩落土石堆積。									
災損統計	民宅建物	一般民宅：20鄰41-16、17號建物後方土石淤埋。								
	人命/房舍/道路毀損統計	死亡	共0人	失蹤	共0人	受傷	共0人	房屋受損	共2棟	道路損毀
疏散避難情況	疏散時間：無		疏散人數：無							
	原先規劃之疏散避難處所： 東原國小。		本次疏散避難至何處：無							
	疏散避難作為補充說明：因颱風造成各聯外道路阻斷，民眾無法通往原先規劃之避難處所。									
既有工程設施損壞情形	41-17號民宅後方擋土設施因土石擠壓變形。

災害發生原因	莫拉克颱風帶來之豪雨落於台南山區，此處災害地點之地質構造為桂竹林層，多為細粒砂岩與頁岩組成。桂竹林層特性即膠結不良，受到本次豪雨沖刷，雨水滲入岩層間軟化砂岩層，破壞其凝結能力，造成包含本次災害點以內的周遭坡地大小零星坡地崩塌。
二次災害可能性	兩處崩塌雖未造成嚴重災情，不過研判坡地土質鬆散有持續崩塌趨勢，後續若未加以整治，則再次崩塌機會非常高。
目前處置情況	居民自行清理堆積土石。
建議緊急處置措施	<ol style="list-style-type: none"> 由於崩塌面現並無任何保護工，建議應於裸露面施蓋帆布以防後續遇雨直接沖刷，擴大其崩塌趨勢。 41-16號、41-17號民宅緊鄰崩塌地，在坡面尚未進行整治穩定之前，仍有持續崩塌之慮，建議居民暫時遷移至安全處所。
