## 南投縣信義鄉神木村

### 一、災區基本資料

| 災害案件編號 | | 106 年 0601 豪雨-南投信義-002 | | | |

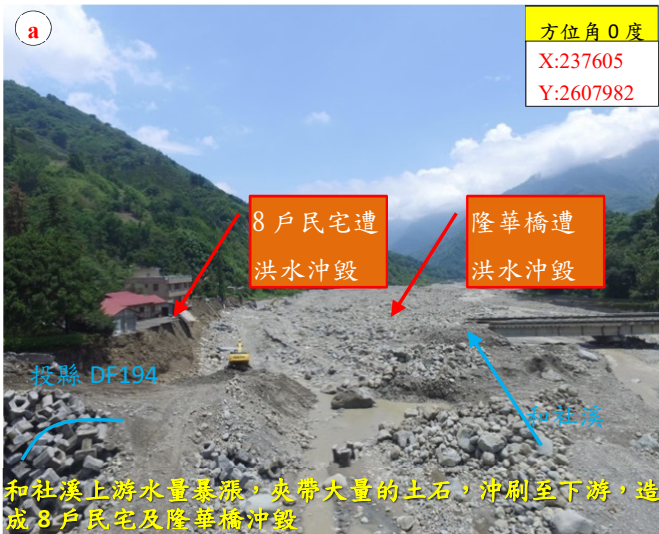
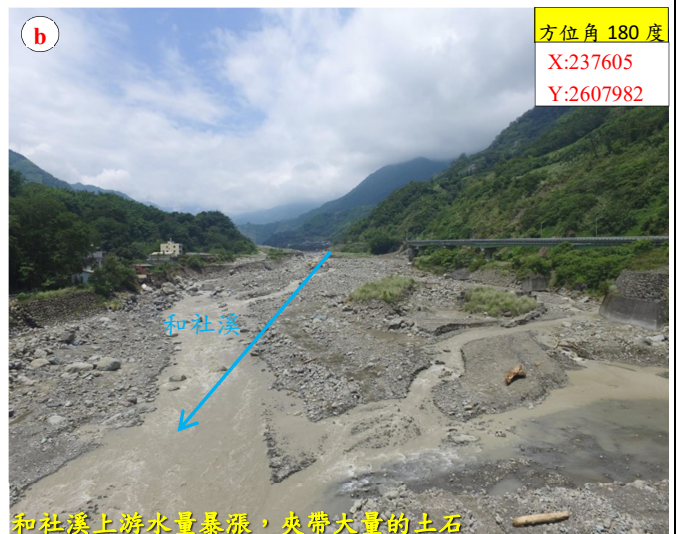
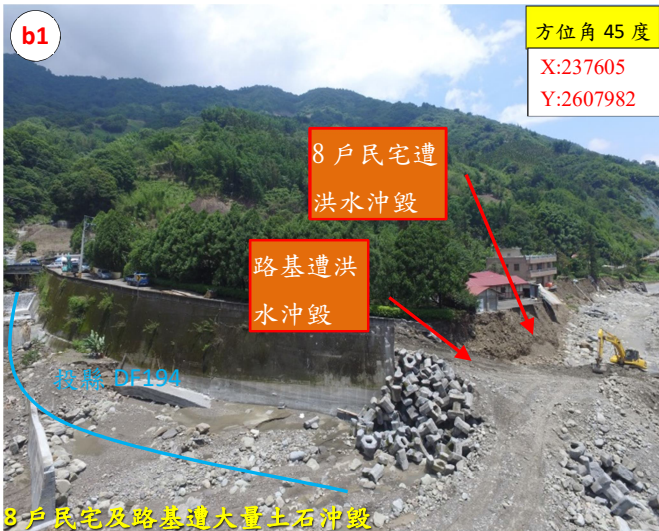
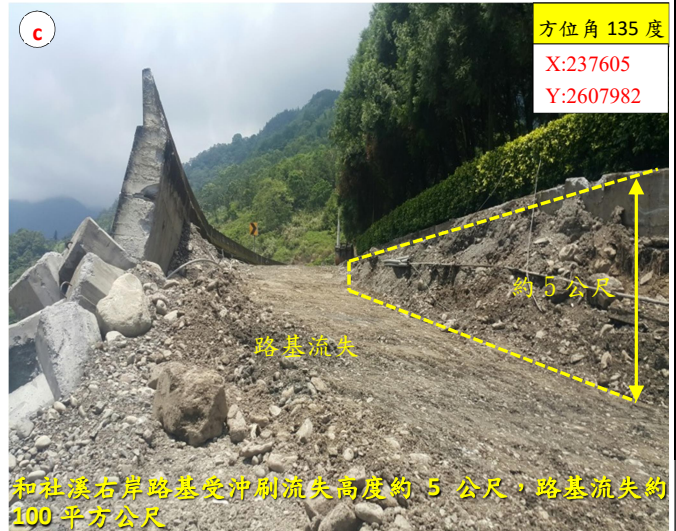
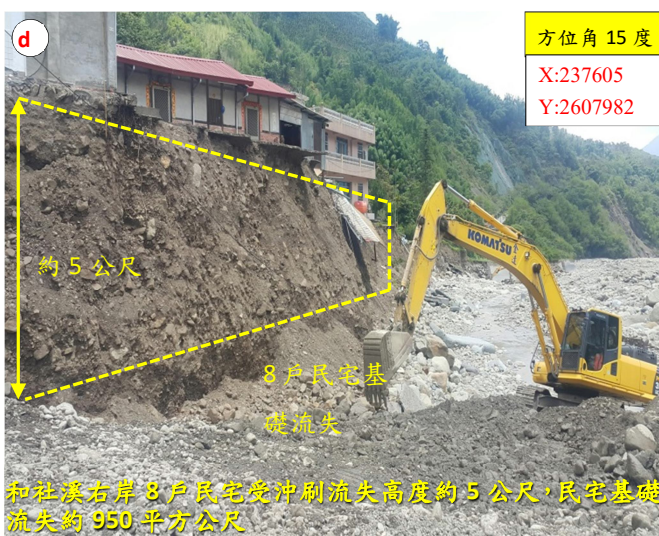
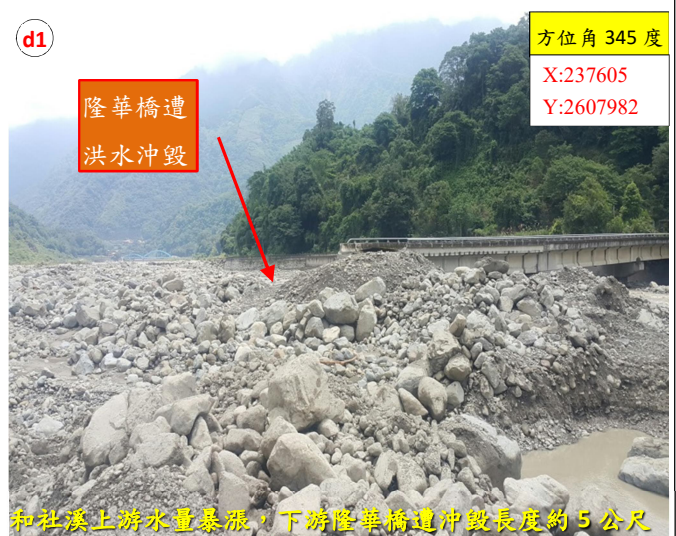
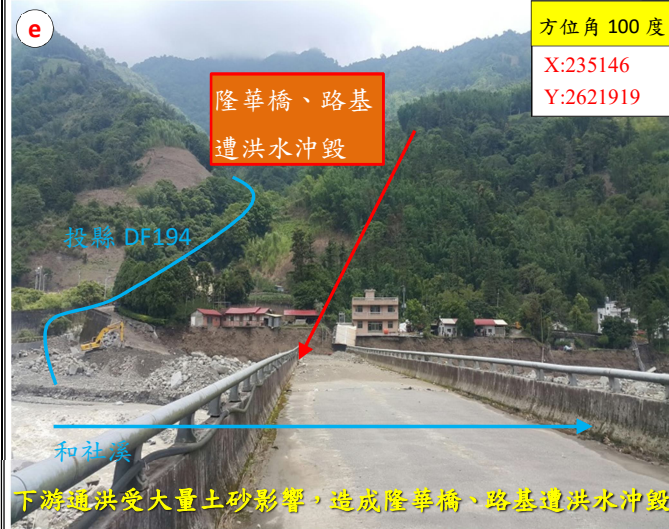
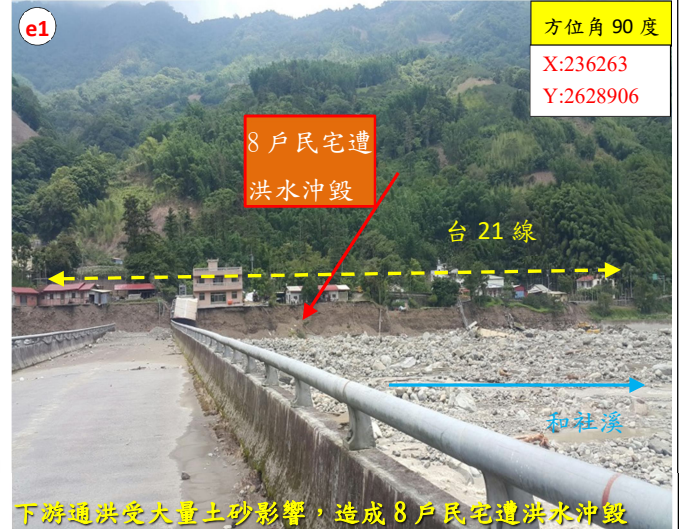
| 現況描述紀錄 | | 1. 現況描述：0601 豪雨期間，和社溪上游暴漲，大量土石沖刷至下游，造成 8 戶民宅、隆華橋及路基被沖毀。<br>2. 災害規模：河岸掏刷長約 105 公尺、寬約 10 公尺、深約 5 公尺，掏刷面積 1,050 平方公尺，土方量約 5,250 立方公尺。<br>3. 災損統計：8 戶民宅、隆華橋 1 座、道路毀損部分合計約 105 公尺。 | | | | | | | | | |

| 災害發生原因分析 | <p>降雨條件：本次災害降雨延時 61 小時，災害發生時刻之降雨強度為 10mm/h，有效累積雨量為 700mm，為致災條件之一。</p> <p>地質條件：由於本次災害地層屬砂岩與頁岩組成，較為破碎，故先天已具有容易致災之不利因素。</p> <p>土地利用：無人為開發狀況。</p> <p>綜合探討：本次致災誘因為連日降雨，造成和社溪上游水量暴漲夾帶大量的土石，故大量的土石沖毀 8 戶民宅、隆華橋及道路。</p> |
| 二次災害可能性 | 經現場勘查結果，和社溪左岸有多處沖毀，易受颱風豪雨事件影響，二次災害可能性高。 |

| 即時處置情況 | | 替代橋梁已先行開放通行 | | | | | | | | | |
