97 年卡玫基颱風重大土石災例速報

97 年卡玫基颱風-高雄六龜-001

現勘日期：97 年 07 月 23 日

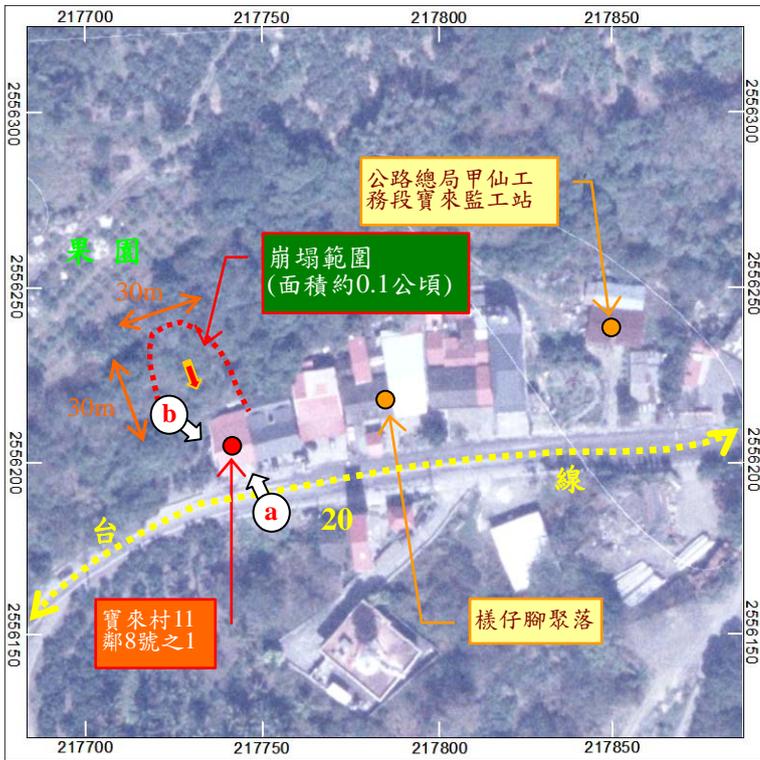
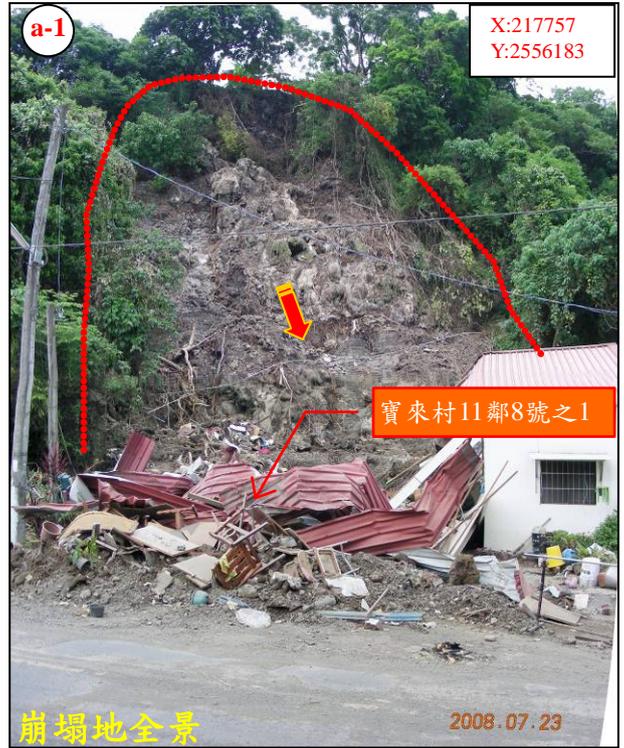
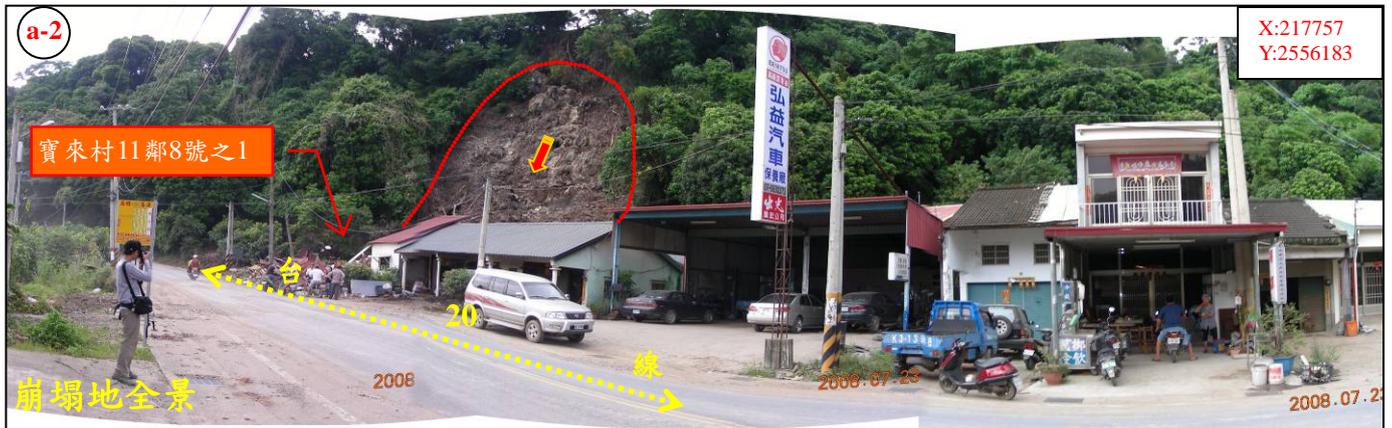
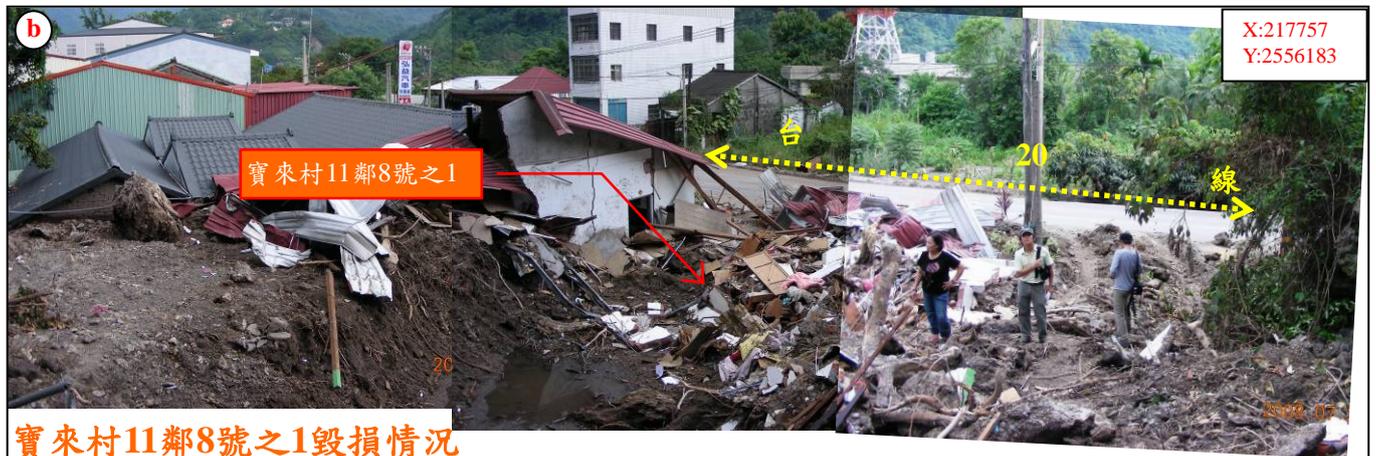
六、現況相片(1/2)

災害發生時間	97 年 7 月 17 日 23 時	資訊來源	當地居民住戶							
災害類型	崩塌災害									
災損類型與災情描述	寶來村樣仔腳聚落 11 鄰 8 號之 1 民宅後方坡地，於 7 月 17 日晚間，因卡玫基颱風帶來之超大豪雨導致邊坡崩塌，崩塌範圍長寬各約 30 公尺，崩塌面積約 0.1 公頃，初估約 1,500 立方公尺之土石滑落，壓毀坡趾處 11 鄰 8 號之 1 民宅，屋內呂姓住戶僅 2 人及時逃出，另 3 人 2 死 1 傷之不幸事件。									
災損統計	民宅建物	一般民宅：寶來村樣仔腳聚落 11 鄰 8 號之 1 民宅遭土石壓毀。								
	人命/房舍/道路毀損統計	死亡	共 2 人	失蹤	共 0 人	受傷	共 1 人	房屋受損	共 1 棟	道路損毀
疏散避難情況	無									
既有工程設施損壞情形	—

災害發生原因	本次崩塌災害發生原因，初步推估係因卡玫基颱風帶來之超大豪雨，致使坡面岩盤上之風化覆土層含水量增加即土體自重增加(下滑驅動力增加)，抗剪強度降低，加之坡頂既有截流溝渠不及導排，大量逕流水冲刷坡面進而導致坍塌破壞。
二次災害可能性	目前該處樣仔腳聚落民宅後方坡地未設置坡面保護工，未來豪大雨發生時仍面臨坡面崩塌之可能。
目前處置情況	目前暫無處置措施。
建議緊急處置措施	由於鄰近受災戶之樣仔腳聚落民宅後方坡地地層情況，與此次災害地點相似，未來仍有發生坡地災害之可能，因此建議此聚落應建立相關緊急疏散避難機制，以減少可能災害發生時之危害。
