## 宜蘭縣大同鄉英士村

### 一、災區基本資料

| 災害案件編號 | | 100 年 1001 豪雨-宜蘭大同-001 | | | |
| 溪流名稱 | | 台 7 線 90.5K 處野溪 | | | |

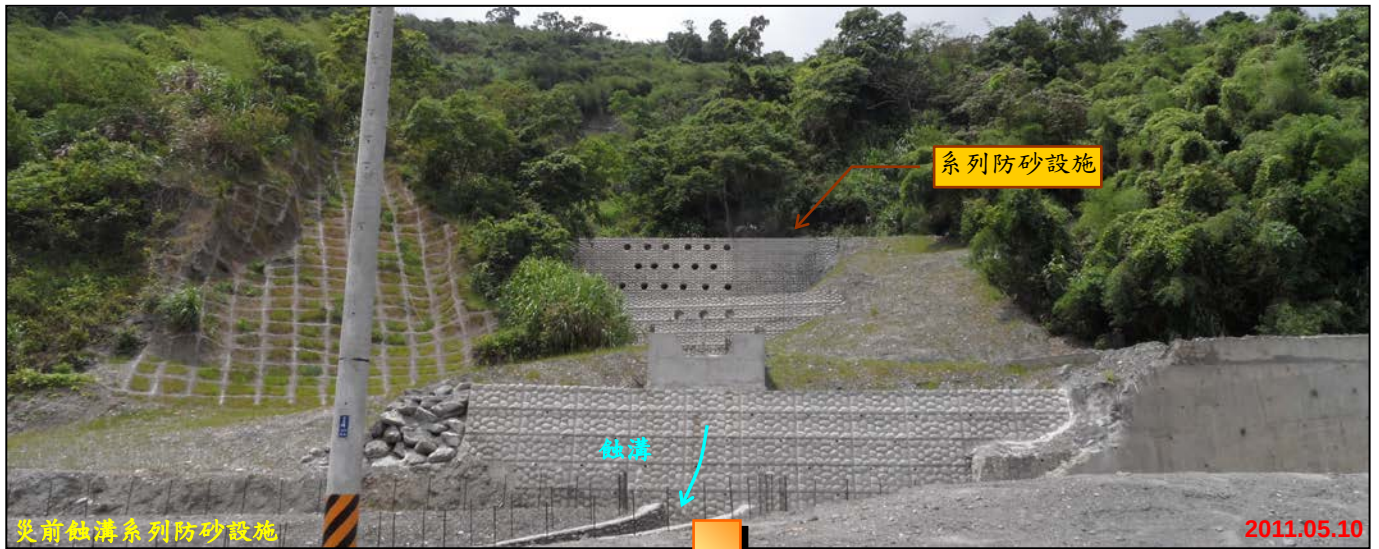
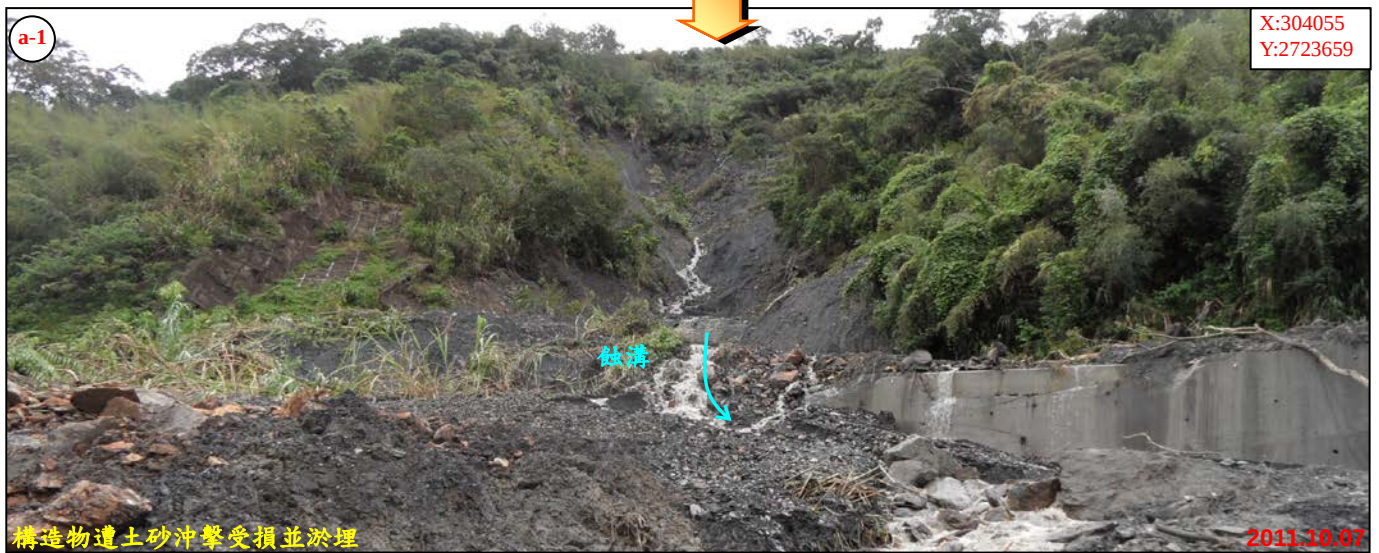
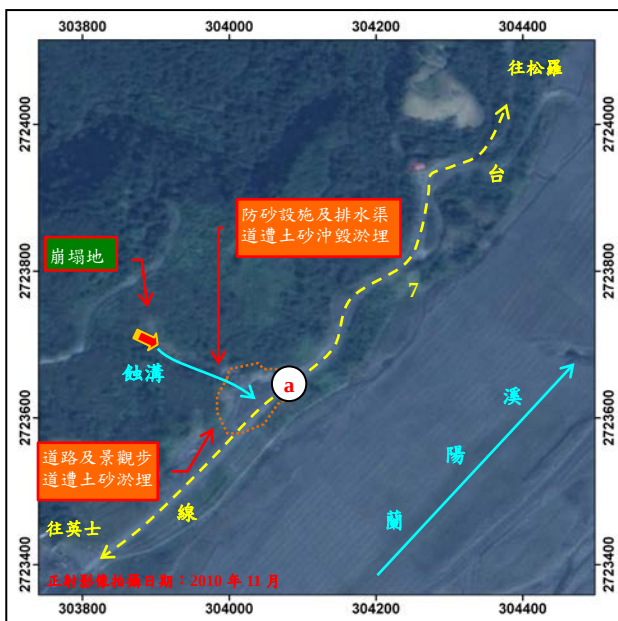
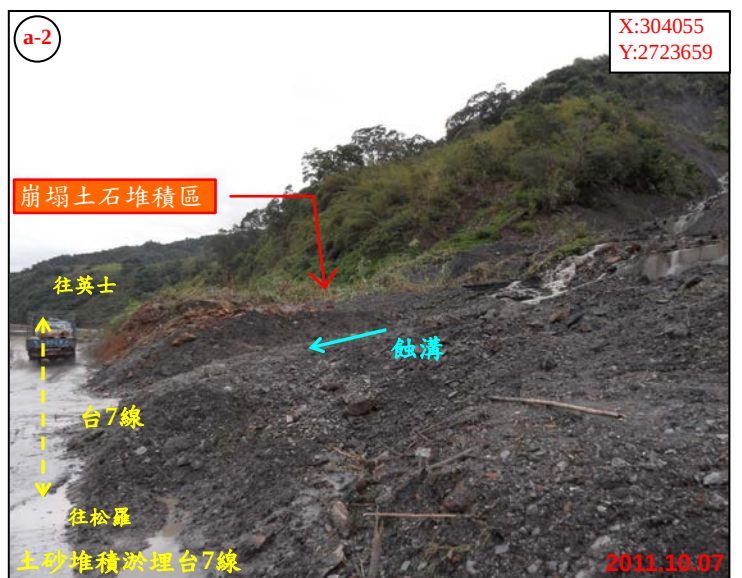
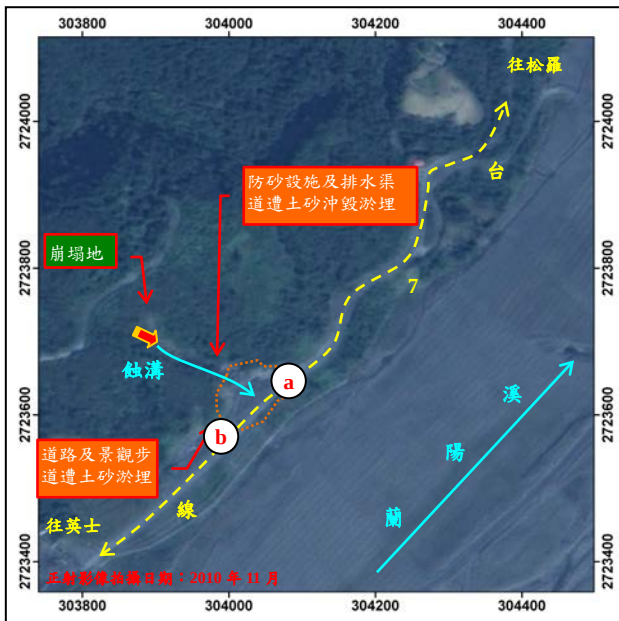
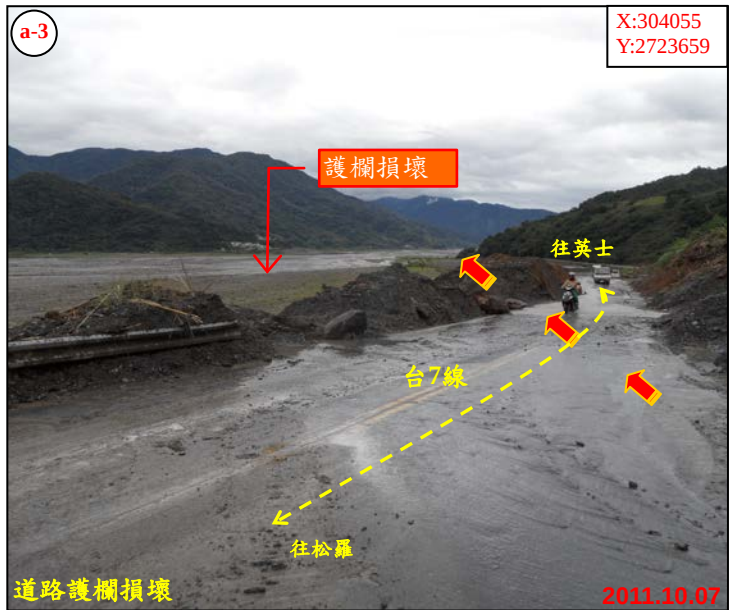
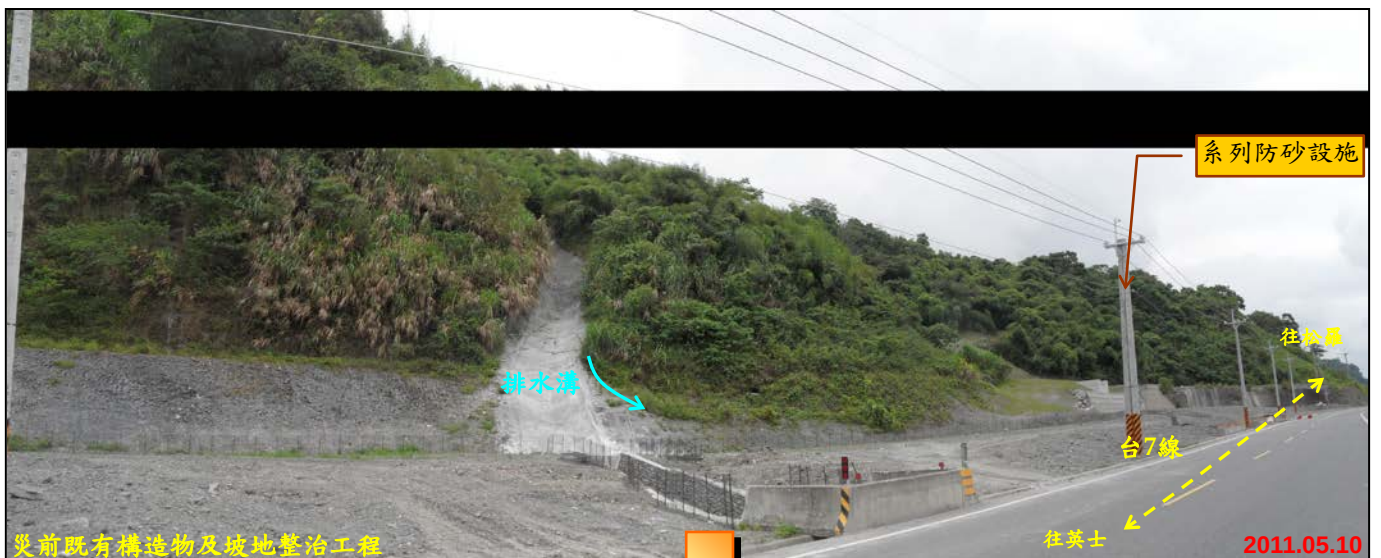
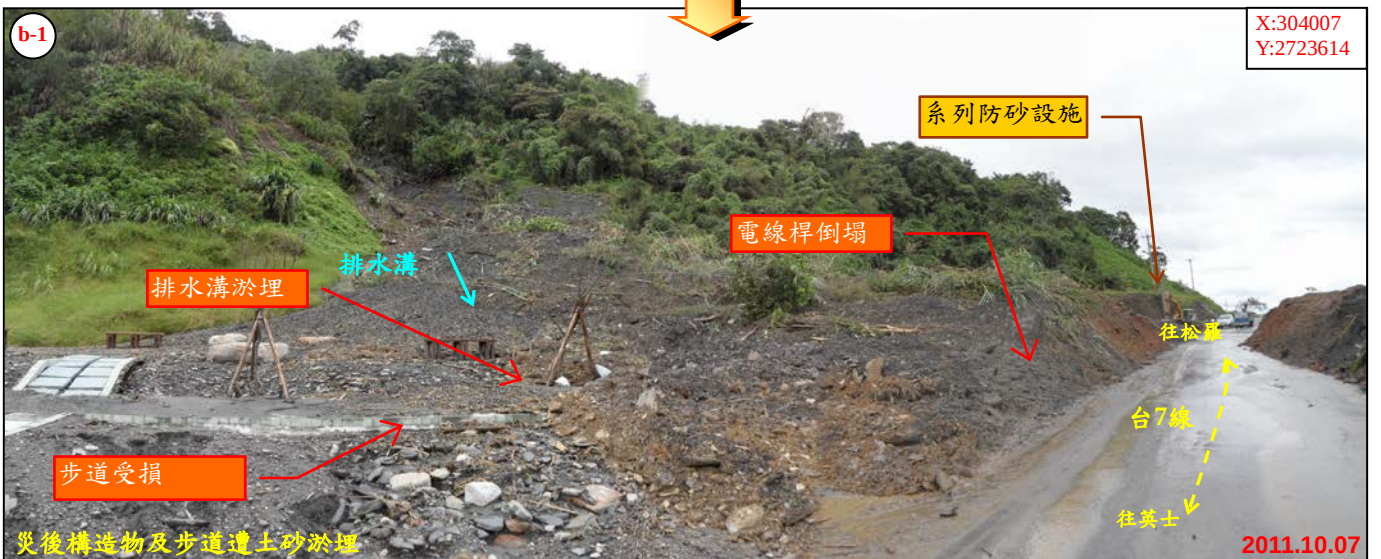
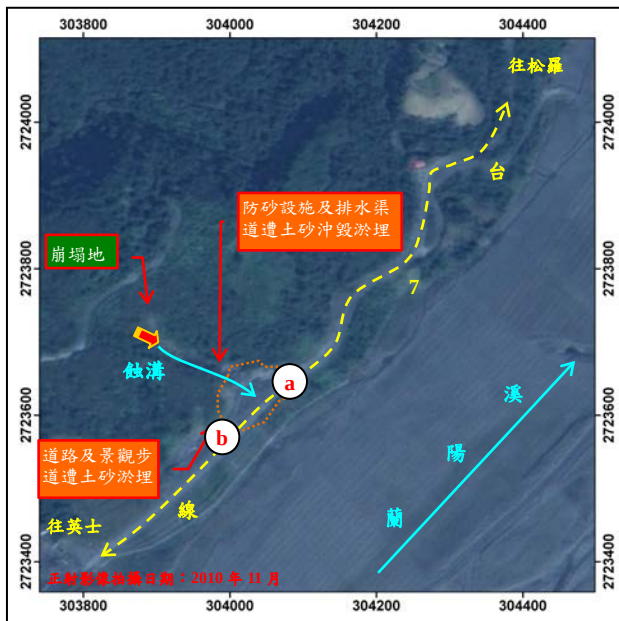
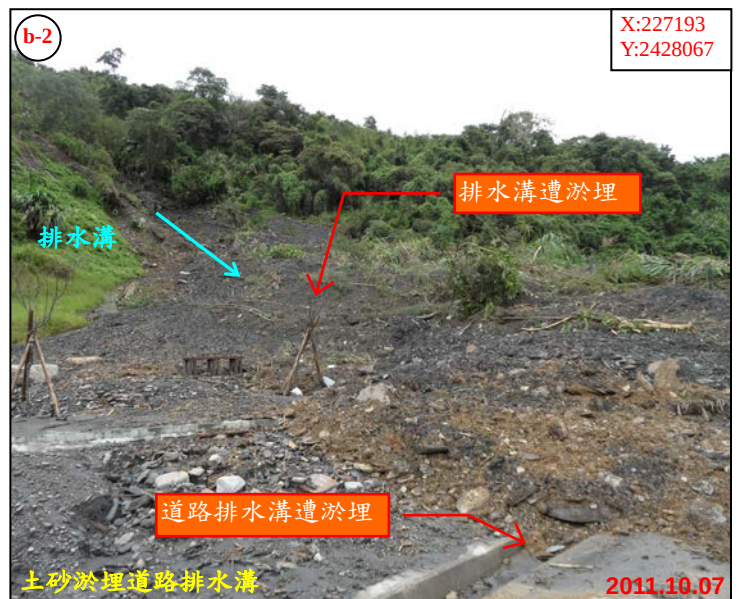
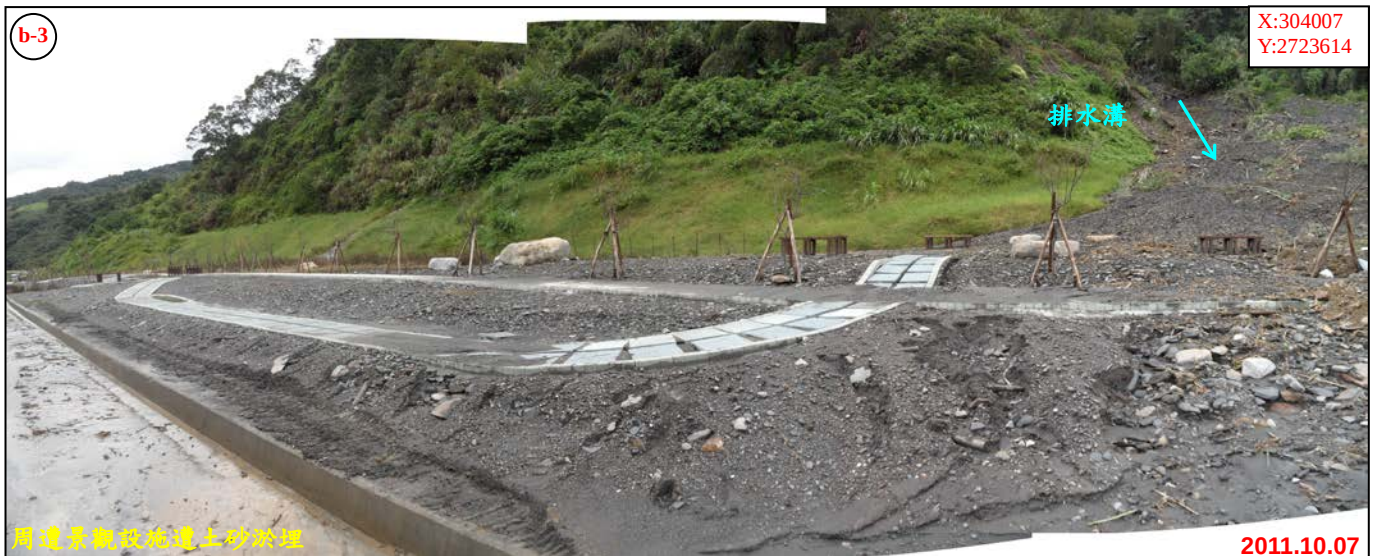
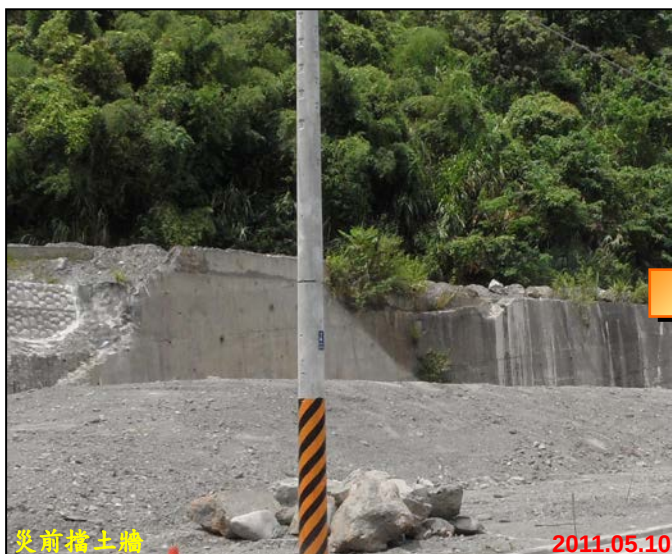
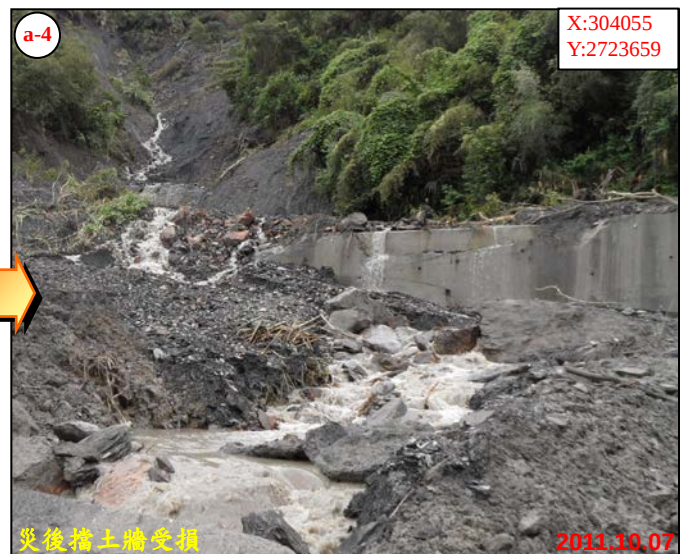
| 災損類型與災情描述 | | 奈格颱風環流加上東北季風的共伴效應，在本災區累積降下超過 1600mm 雨量，造成台 7 線 90.5k 處道路上邊坡，因蝕溝沖刷發生崩塌型土石流災害。 | | | | | | | | | |
| | | 土石淤埋：防砂設施、排水邊溝、道路及景觀與步道設施均受土石淤埋。 | | | | | | | | | |
| | | 土石撞擊：防砂設施及台 7 線護欄遭土石撞擊毀損。 | | | | | | | | | |
| | 公共設施 | 道路：崩塌土石堆積於台 7 線 90.5k 處阻斷交通約 150m。<br>電力設施：電線桿倒塌。 | | | | | | | | | |

| 即時處置情況 | | 公路總局第四區養護工程處派遣機具清除道路堆積土石，管制交通，限制通行。 | | | | | | | | | |

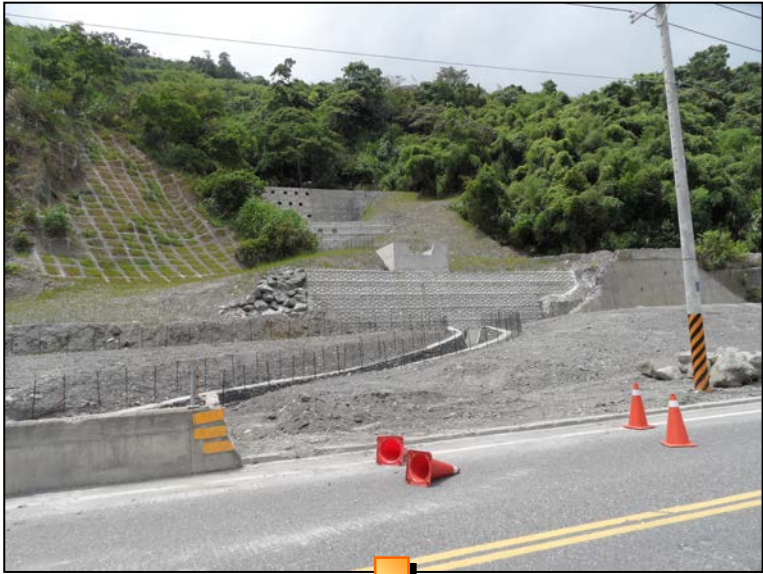
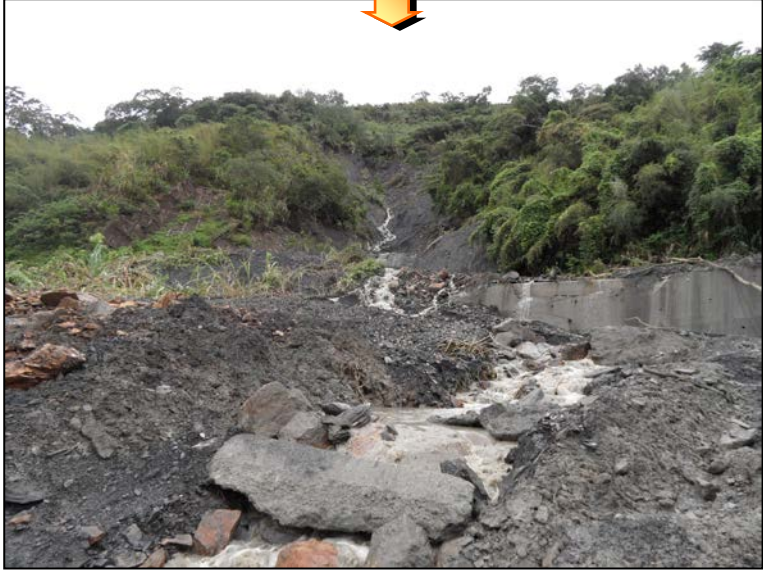
| 既有工程設施損壞情形 | | 蝕溝上防砂設施遭土石流沖擊受損並淤埋。 | | | | | | | | | |

| 主要既有工程設施現況相片 | <div data-bbox="470 369 1236 940"> </div> <div data-bbox="829 918 893 985"> </div> <div data-bbox="470 952 1236 1523"> </div> <div data-bbox="638 1534 1053 1568"> <p>工程設施多已損壞或遭淤埋</p> </div> |
| 河道／構造物水理檢討 | <p>因集水面區甚小，既有溝渠應可容納設計洪水量，但本次1001豪雨造成蝕溝上游崩塌，土石伴隨洪水而下，沖毀防砂及護岸設施，並淤埋溝渠，導致土石溢流堆積台7線。</p> |
