雲林縣古坑鄉崁腳村

一、災區基本資料

災害案件編號		102 年康芮颱風-雲林古坑-001		
災區行政區域		雲林縣古坑鄉崁腳村		
溪流名稱		-		
所屬流域		北港溪流域		
土石流潛勢溪流		-		
土石流警戒基準值		-mm	參考雨量站	大埔(C0K300)
受災地點	地標：台 3 線 264K+500	GPS 坐標	TWD97	X:202375 Y:2611167
土石流警戒發布時間		無警戒發布		
土石流警戒解除時間		無警戒發布		
災害發生時間		102 年 8 月 29 日 06 時 00 分		
現勘日期		102 年 9 月 4 日		
災害類型		洪水、崩塌(沖蝕)		
保全 對象	民宅建物	一般民宅：約 7 戶		
	公有建物	無		
	公共設施	道路：台 3 線		
	農林用地	無		
歷史災害		無歷史災害

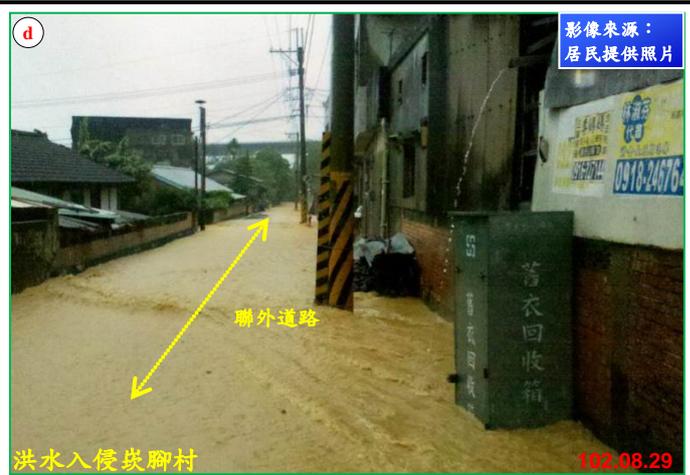
洪水入侵炭腳村 102.08.29

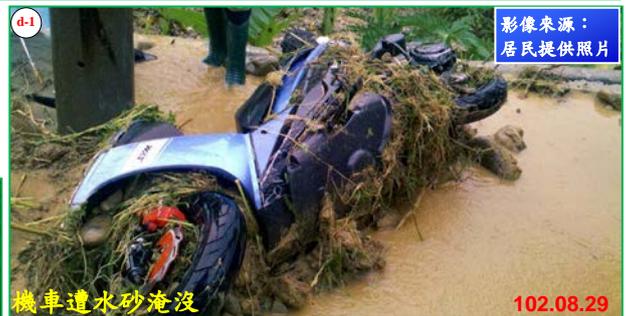
機車遭水砂淹沒 102.08.29

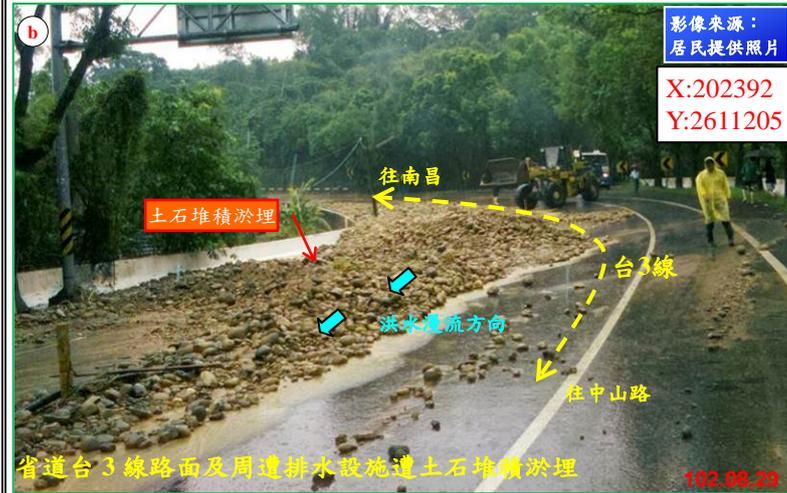
X:202392
Y:2611205

省道台3線路面及周邊排水設施遭土石堆積淤埋 102.08.29

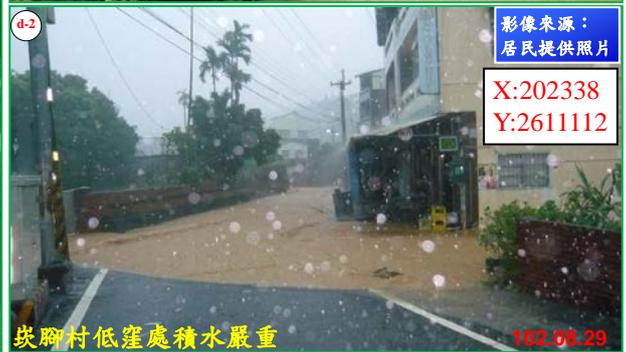
X:202338
Y:2611112

炭腳村低窪處積水嚴重 102.08.29

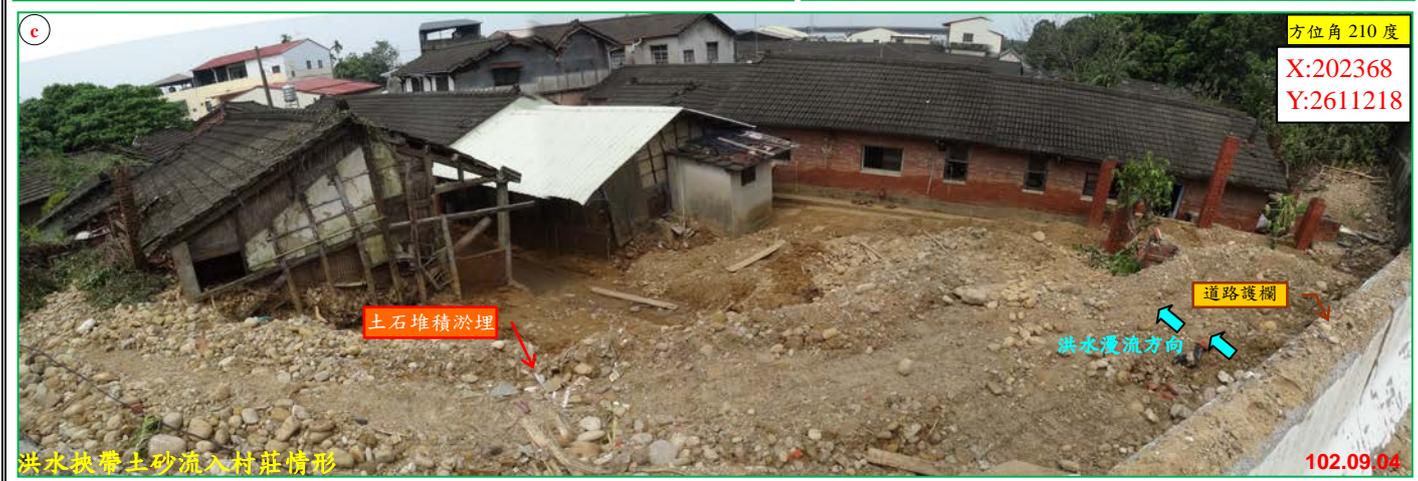
X:202368
Y:2611218

洪水挾帶土砂流入村莊情形 102.09.04
