屏東縣牡丹鄉四林村

一、災區基本資料

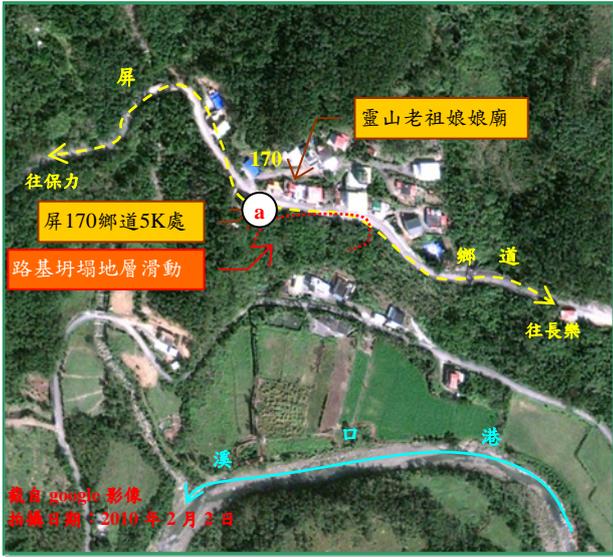
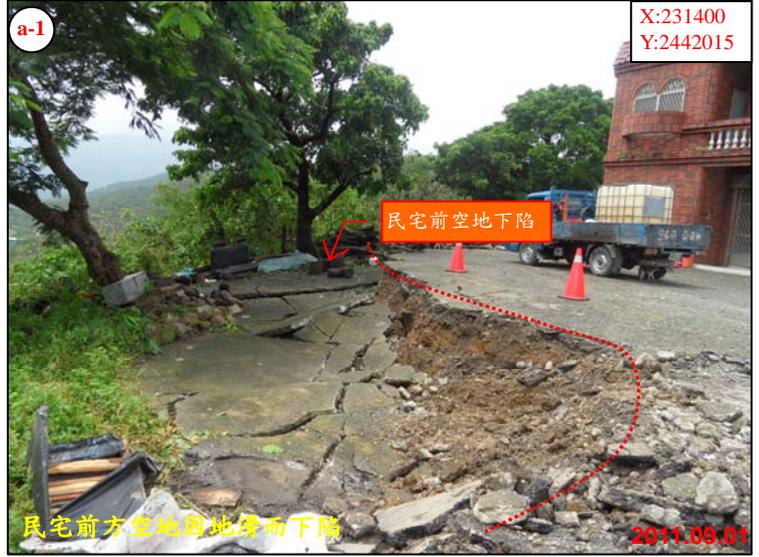
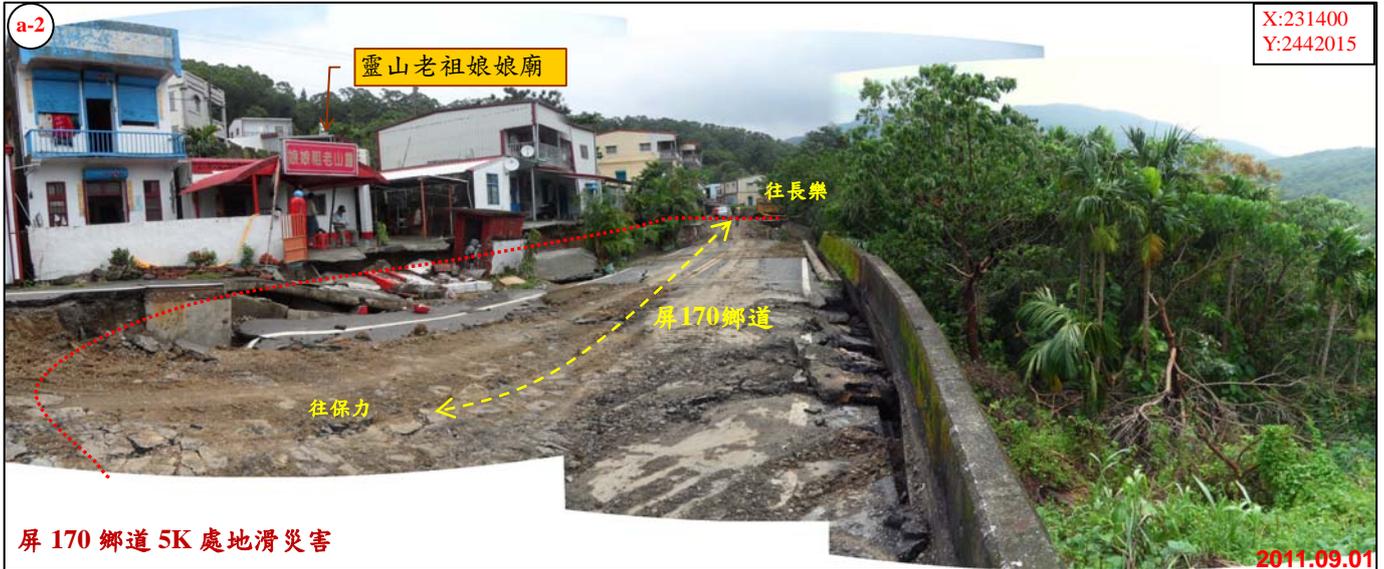
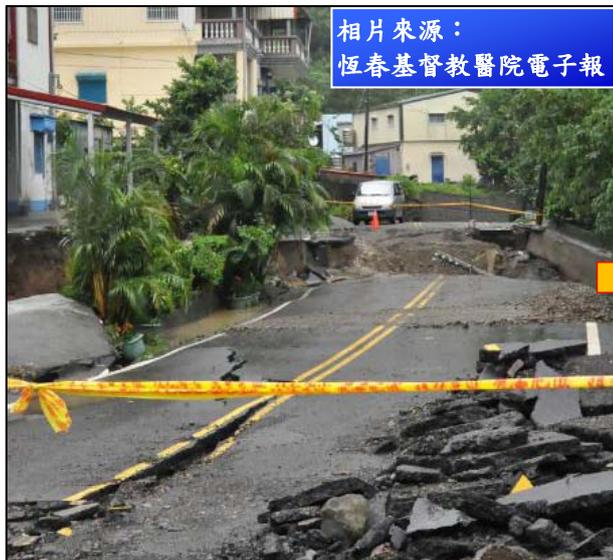
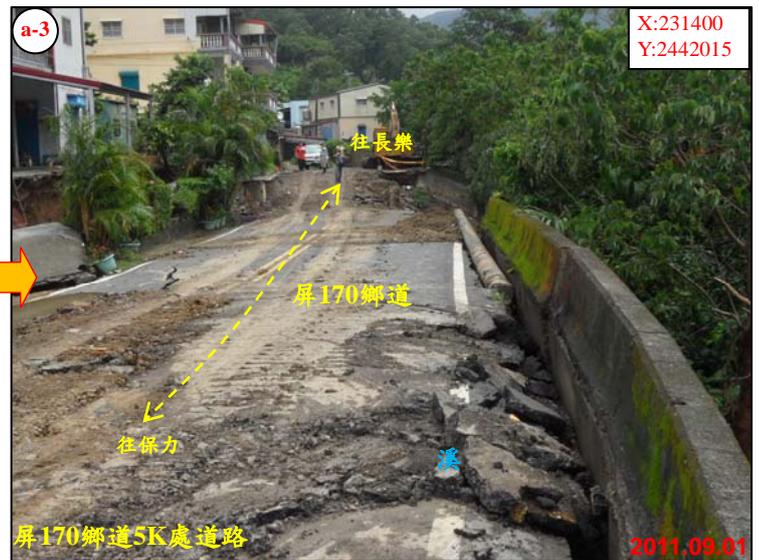
現況相片 (1/3)

疏散避難情況	疏散時間：8月28日12時	疏散人數：20餘人。									
	原先規劃避難處所： -	本次疏散避難至何處： 牡丹國小，滿州國小									
災損類型與災情描述	1. 屏170鄉道5K處因地層滑動而發生路面坍塌災害，電線桿毀損。 2. 緊鄰屏170鄉道的民宅(靈山老祖娘娘廟)，與路面約有1~2m高差及裂縫，房舍內支柱損毀。										
災損統計	民宅建物	民宅：共7棟民宅受損。 寺廟：靈山老祖娘娘廟1棟受損。									
	公共設施	道路：屏170鄉道5k處道路下邊坡地滑造成路面塌陷長度約60m。									
	人命/房舍/道路毀損統計	<table border="1"> <tr> <td>死亡</td> <td>0人</td> <td>失蹤</td> <td>0人</td> <td>受傷</td> <td>0人</td> <td>房屋受損</td> <td>共8棟</td> <td>道路毀損</td> <td>約60m</td> </tr> </table>	死亡	0人	失蹤	0人	受傷	0人	房屋受損	共8棟	道路毀損
死亡	0人	失蹤	0人	受傷	0人	房屋受損	共8棟	道路毀損	約60m		
既有工程設施損壞情形	無。										
即時處置情況	1. 牡丹鄉公所協調海軍陸戰隊606旅協助道路清理，環境整理及安置災民等。 2. 牡丹鄉公所調派怪手搶通屏170鄉道5k處道路。
