基隆市中正區碧砂里

一、災區基本資料

| 災害案件編號 | | 102 年康芮颱風-基隆中正-002 | | | |

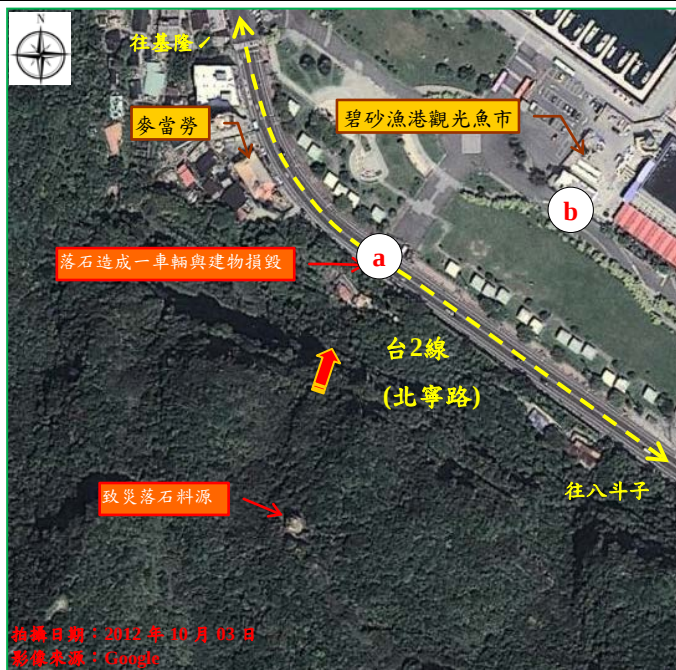
台2線  
(北寧路)  
區公所已將掉落巨石以重機具敲碎

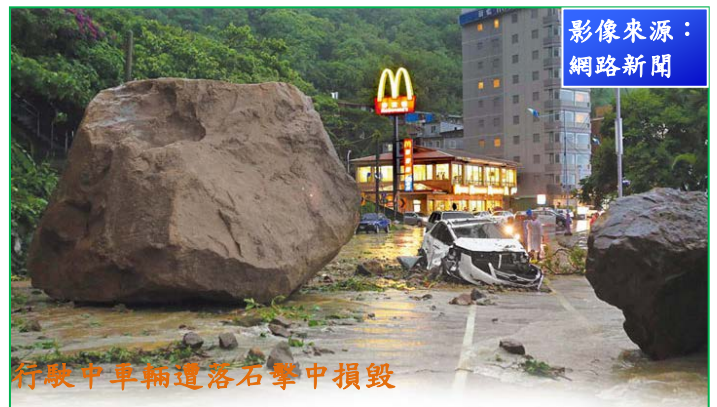
行駛中車輛遭落石波及損毀殘骸

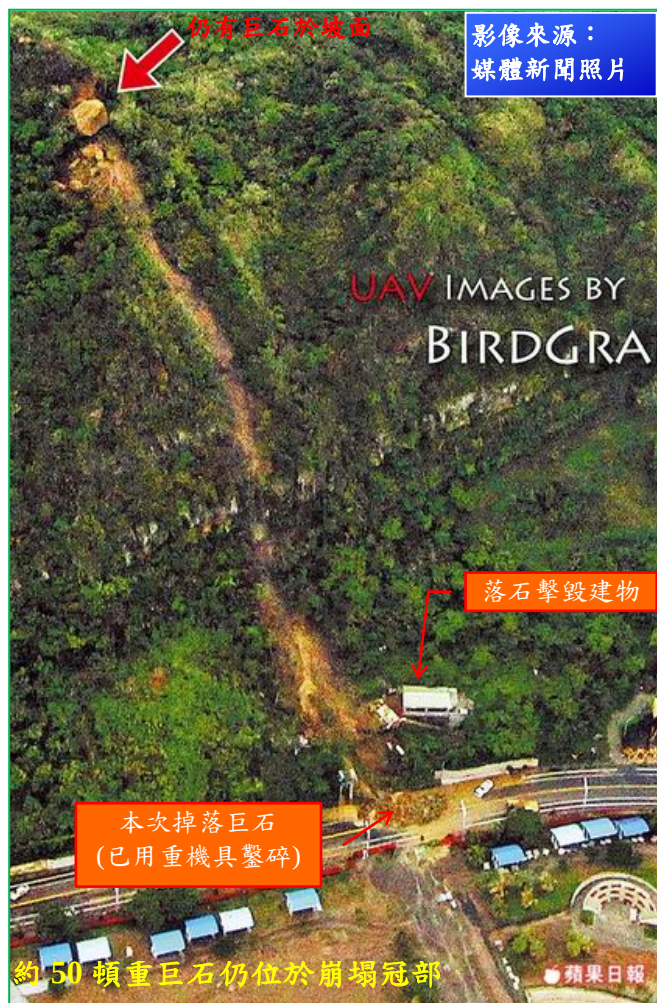
巨石掉落險砸到行駛中車輛

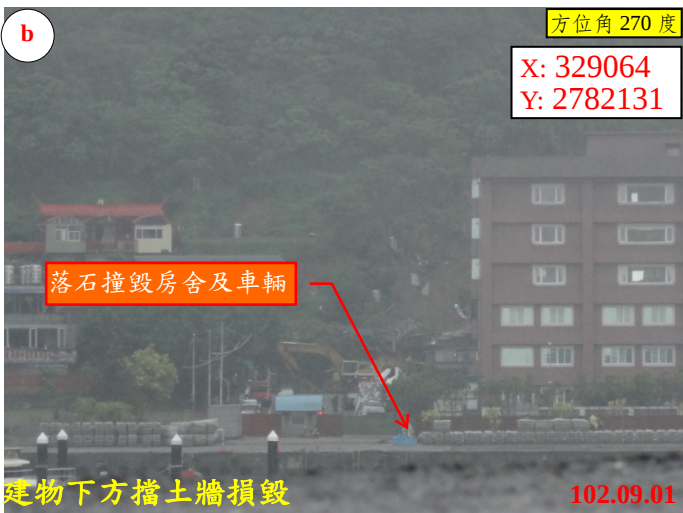
b-1

自碧砂漁港堤岸拍攝對岸災區情形

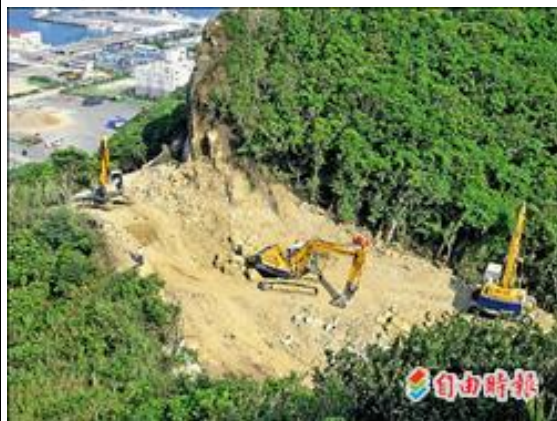
影響評估：該區坑溝上游仍有巨石，經區公所會同工程單位，於民國 102 年 9 月 8 日已將上方坡面巨石分批次敲碎清除。網路照片如下：

照片(左)：重機具清理破碎巨石情形

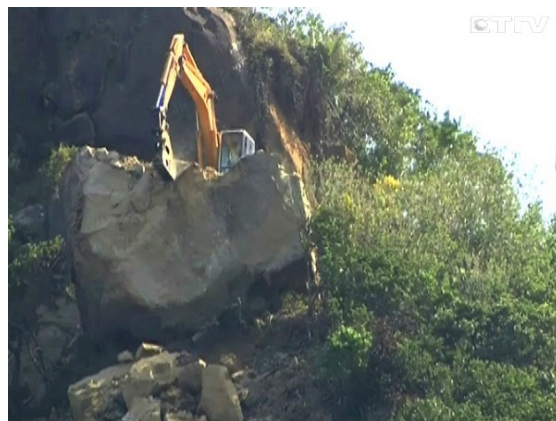
照片(右)：重機具清除巨石情形

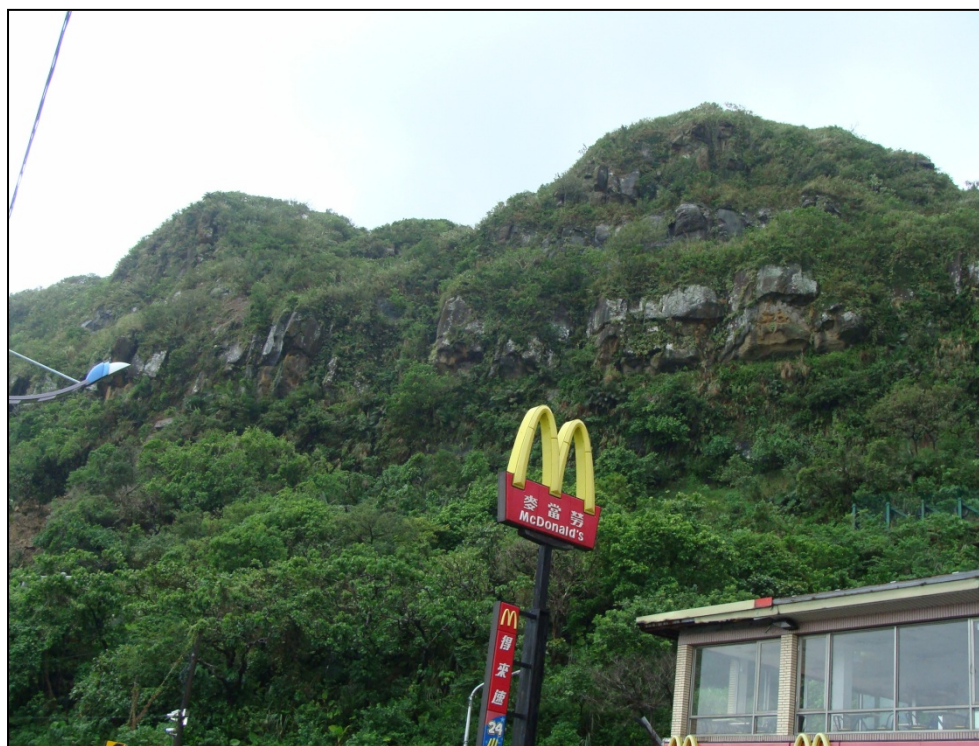
二次災害可能性

二次災害可能性：災區環境鄰近海岸，山壁風化石經常發生落石，由北寧路從海洋大學工學院對面到碧砂漁港新豐街口這一段山壁屬風化石，經常發生落石，經過噴漿等整治，近年也屢有巨石滑落，影響交通安全。

另外北寧路麥當勞後方凸起山壁仍有巨石掉落疑慮，建議勘查處理。
