## 台東縣東河鄉尚德村

| 災害案件編號 | | 105 年尼伯特颱風-台東東河-001 | | | |
| 災害類型 | | 崩塌(山崩) | | | |

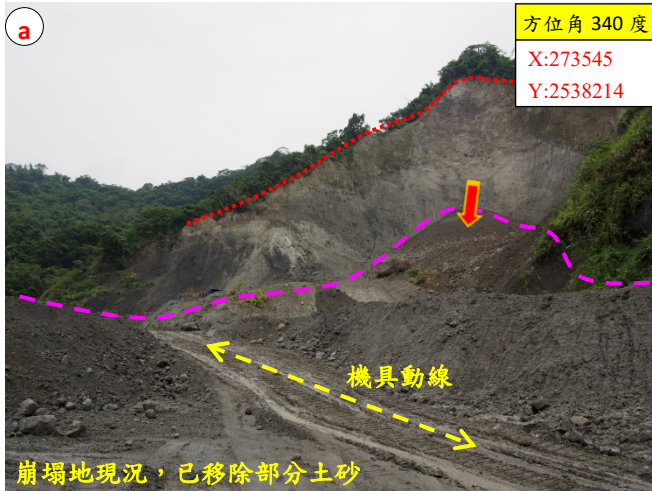
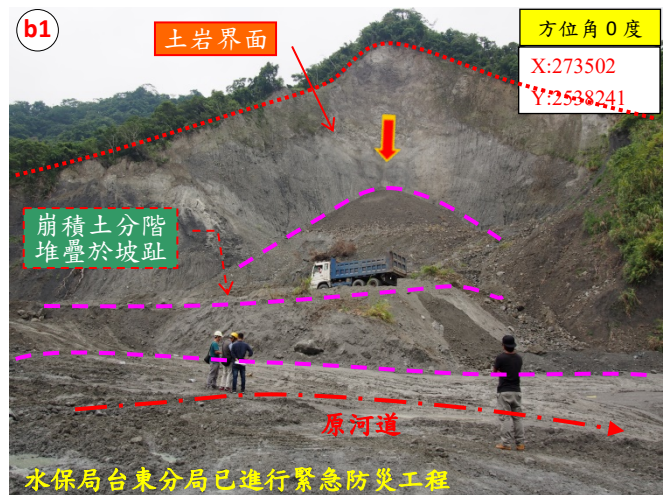
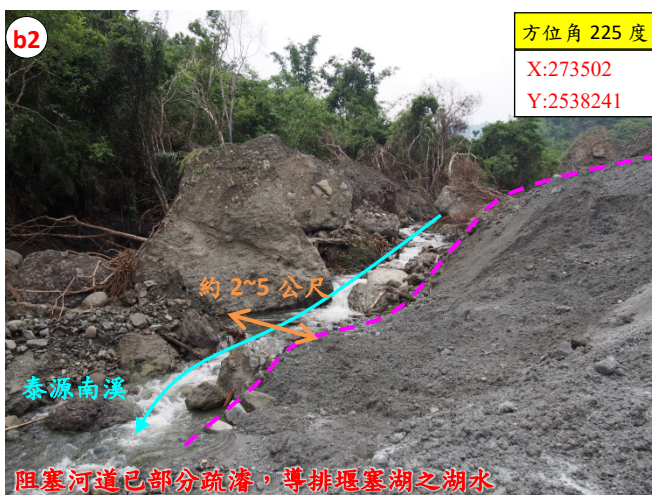
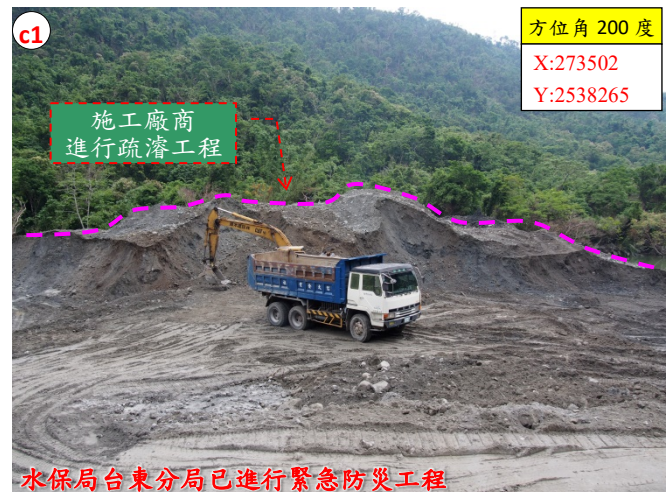
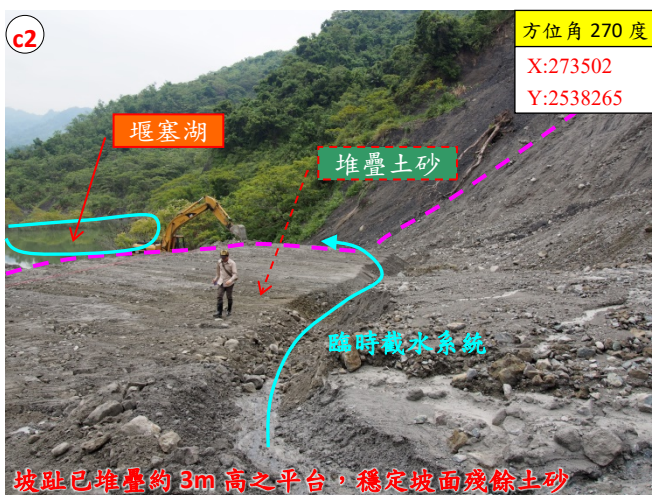
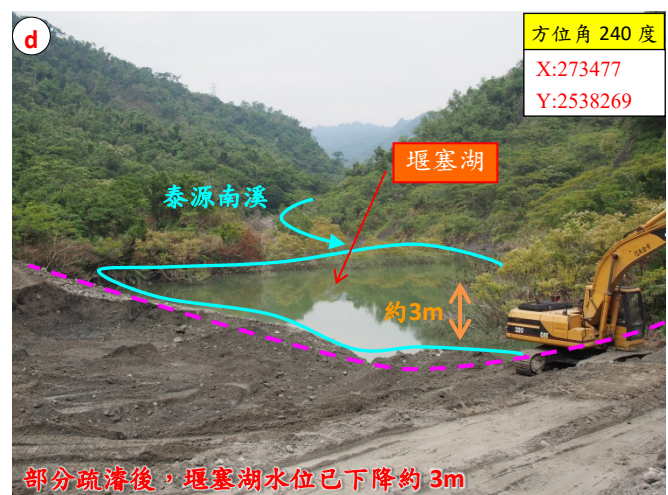
現況照片

| 現況描述紀錄 | | 1. 現況描述：受尼伯特颱風期間降雨影響，泰源南溪一處溪岸邊坡發生崩塌，堵塞河道，致使上游側形成堰塞湖，目前溪水已由右岸河道溢流，且水保局台東分局正進行緊急防災工程，堰塞湖水位逐漸下降中。根據空拍影像，本處崩塌地上方有張力裂縫，推估後續還有再崩塌之可能性。<br>2. 災害規模：崩塌範圍長約 130 公尺、寬約 90 公尺，平均深度約 6 公尺，崩塌面積約 11,700 平方公尺，崩塌土方量約 70,200 立方公尺；堰塞湖蓄水面積約 3,500 平方公尺(長約 100m、寬約 35m)。<br>3. 災損統計：無 | | | | | | | | |

| 災害發生原因分析 | <p>降雨條件：本次災害降雨延時 24 小時，有效累積雨量為 230.5mm，為此次災害主要因素之一。由於最鄰近之參考雨量站距離達 8 公里以上，且位於海岸山脈另一側，已接近太平洋海岸，其降雨特性與本災害地點可能有明顯差異，不排除本災害地點之實際降雨量可能更大於雨量站資料。</p> <p>地質條件：本災害地點鄰近泰源向斜(約 100 公尺)，原先可能即有岩盤較破碎之不利條件，且地層年代較年輕，一般而言岩盤強度相對較低。衛星影像資料顯示，於 2005 年之前，本處邊坡已開始有小規模淺層崩塌產生，歷年來崩塌範圍持續擴大至今。</p> <p>土地利用：崩塌範圍內之無人為開發狀況。</p> <p>綜合探討：由於本災害地點之岩盤可能較破碎，且前期崩塌時已殘留崩積土砂，研判邊坡原先即處於易崩塌之敏感狀態，故於尼伯特颱風期間再度引發崩塌。又因本次崩落土方量較大，故堵塞河道形成堰塞湖。</p> |
| 二次災害可能性 | <p>水土保持局台東分局現正辦理河道疏濬工程，將擴大河道通水斷面，以利疏導上游蓄積水體；然判釋歷年 google earth 遙測影像及台東分局 105 年 8 月無人載具空拍影像，本崩塌地北側發現一處疑似為張力裂縫之線形，不排除崩塌範圍將持續擴大，建議權責單位於後續整治規劃時，需考量有二次災害之可能性。</p> |

| 即時處置情況 | | 水土保持局台東分局正進行緊急防災工程，除局部疏濬，擴大通水斷面以外，同時將土方分階堆置於坡趾，穩定坡面之殘餘土砂。現以降低堰塞湖水位，減低災害風險為目標，後續將依權責區分，由林務局辦理相關整治工程。 | | | | | | | | |
