## 嘉義縣中埔鄉沱水村

| 災害案件編號 | | 105 年其他-嘉義中埔-002 | | |
| 災害類型 | | 崩塌(地滑) | | |

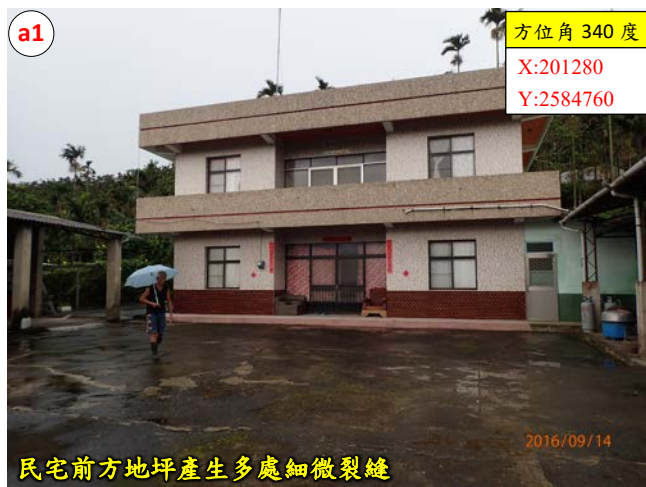
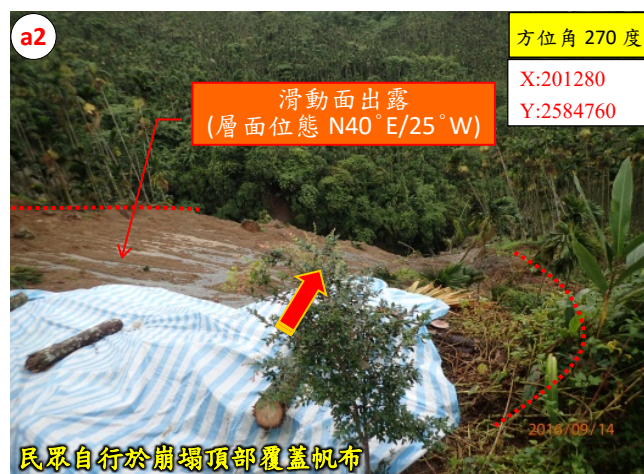
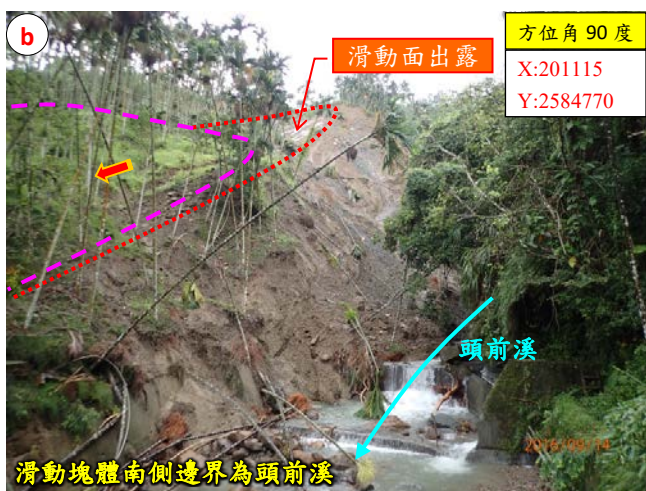
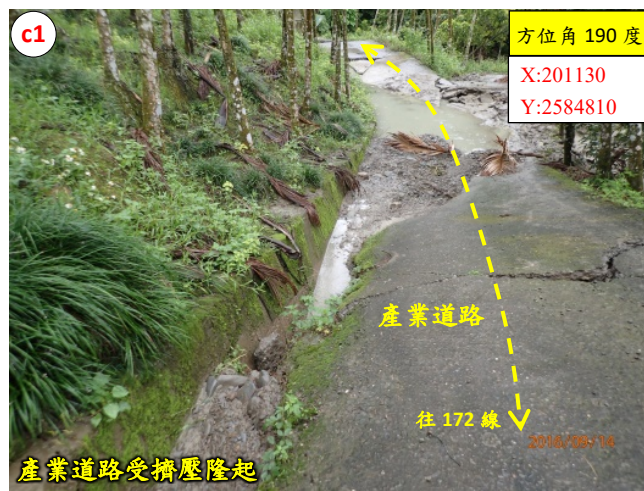
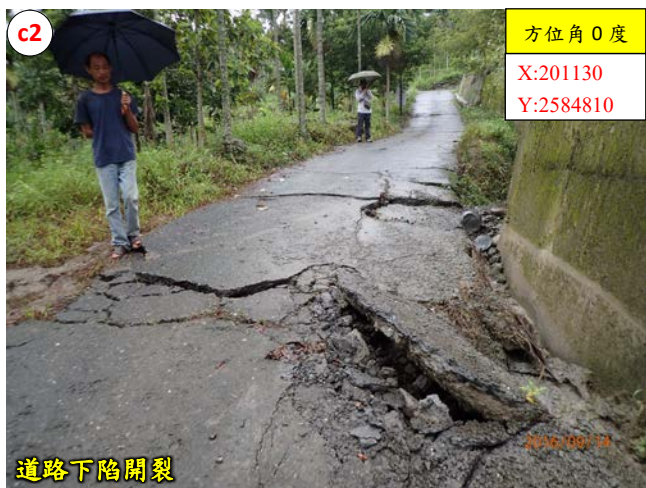
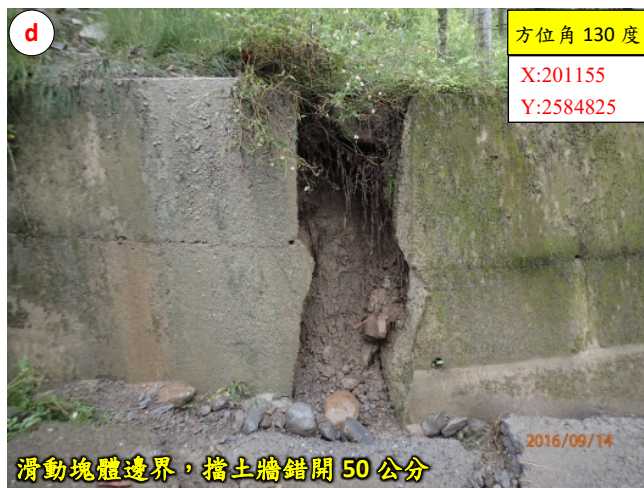
#### 現況照片

| 現況描述紀錄 | | 1. 現況描述：在連日有雨之情況下，沱水村大興 10 號民宅下方邊坡發生順向坡滑動，造成坡趾處產業道路隆起及開裂，並造成民宅庭院地坪產生裂縫。<br>2. 災害規模：崩塌範圍長約 100 公尺，寬約 40 公尺，深度約 3 公尺，面積約 0.3 公頃。<br>3. 災損統計：產業道路受損約 40 公尺。 | | | | | | | | |

| 災害發生原因分析 | <p>降雨條件：本次降雨之強度及有效累積雨量(約 137mm)均非特別大，研判降雨為引發崩塌之條件之一，但並非主要因素。</p> <p>地質條件：本崩塌區為順向坡，且層面傾角不大，約 25 度，一旦坡面有任何開挖行為，容易造成層面見光，而有順向滑動之可能性。且本地區之地層為沱水溪層，地質年代上相對較年輕(上新世晚期)，岩盤之強度相對不高。另本次崩塌之滑動深度約 3m，仍屬淺層範圍，較容易因風化而降低強度。</p> <p>土地利用：本崩塌區坡趾為產業道路，初期開發時應有一定程度之挖方量，對於順向坡之穩定性而言，此為一大不利因素。</p> <p>綜合探討：本崩塌區為順向坡，且坡趾受道路開發之影響，部分遭到挖除，研判其穩定性原先已偏低，後因岩盤強度不高，且持續風化，穩定性又持續降低，最終在降雨強度及累積雨量並非特別大之情況下，仍然引發滑動。</p> |
| 二次災害可能性 | <p>本處邊坡之滑動塊體雖已下滑，但尚未完全滑落至坡趾，未來趾部之產業道路仍可能有一定程度之擠壓變形。另位於崩塌區冠部上方之民宅，目前暫無順向滑動之風險，除非岩盤再進一步遭到開挖，露出更多層面，惟本次邊坡滑動仍對民宅所在位置之穩定性有一定程度之影響，至少需避免基礎流失等情況發生。</p> |
