臺東縣池上鄉富興村

一、災區基本資料

·											
災害案件編號			106年1011豪雨-臺東池上-001								
災區行政區域			臺東縣池上鄉富興村								
溪流名稱			山棕寮溪								
所屬流域			卑南溪流域								
土石流警戒基準值			無	參考雨	量站	關山(C0S8	山(C0S89)				
受災地點	地標:池上 帯		鄉富興村山棕寮一	GPS 坐標 TWD97		X:273465	Y: 2550724				
土石流警戒發布時間			無								
土石流警戒解除時間			無								
災害發生時間			106年10月15日05時00分 訊息來源:媒體								
現勘日期			106年10月16日								
災害類型			崩塌(山崩)、洪水								
保全對象	民宅建	崖物	無								
	公有建		無								
	公共部	没施	無								
	農林用	月地	無								
歷史災害			106 年尼莎暨海棠颱風

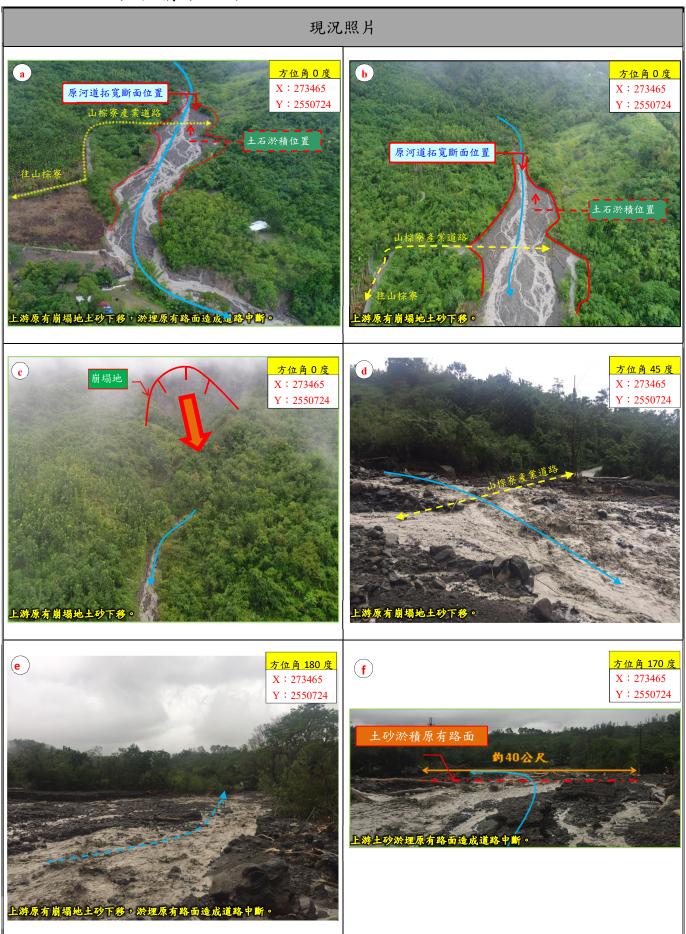
三、現況及植被情形照片

疏散避難情況		疏散時間:106年10月15日					正	疏散人數:3人						
		原先規劃避難處所:無						本次疏散避難何處:自行避難						
		補充說明:												
現況描述紀錄		 災情描述:受卡努颱風外圍環流連日豪大雨影響,造成池上鄉富興村山棕寮上游崩塌土砂流出。 災害規模:崩塌面積約20000平方公尺、淤積深度1公尺,寬度40公尺,長度250公尺,土砂量約10000立方公尺。 災損統計:道路(版橋)遭土砂淤埋約40公尺。 												
民宅		建物	無											
	公共	設施	無											
	人命/房 路毀損		死亡	0 人	失蹤	0 人	受傷	0人	房屋受	 授 () 棟	道路	設損	40 m
既有工程設施損壞			無											
即時處置情況			公所已派機具協助清除土砂搶通道路。											
			崩	塌地	調查	紀錄	表(前	捐塌地災	災害類型	型用))			
崩塌地臨時編號 臺東池上			E-001 GPS 坐標 X:273465 Y: 2550724(TWD97)											
崩塌機制 □道路透		邊坡崩塌 □河岸崩塌 ■河岸山腹崩塌 □源頭崩塌 □一般邊坡崩塌												
邊坡類型 □斜交り □階地点		皮 □逆向坡 ■順向坡 □水平層狀坡 崔 □崩積崖 □填方坡 □其他												
斜面坡度 □<15 度			度 □<3	0度	□30-45	度	45-60	度 [□60-75 <i>)</i>	度		>75 度		
崩塌分類		■沖蝕	□山	崩	□地滑	}								
崩塌地地質材料 利吉層,墾丁層(泥岩夾各類外來岩塊)														
地表變異情形 □龜裂		□下陷	□擠壓	□隆	起									
崩塌規模		長度 約	<u>200</u> m 寬	度約	<u>100</u> m	高度		崩塌	深 約 <u>0</u>	<u>.5</u> m	崩	塌面積	約 <u>2,00</u>	<u>0</u> m ²
保全對象區位 □崩塌區 □堆積區 ■無保全 □其他

綜合探討:本區域地質年代相對較年輕,岩石在完整情況下強度大多不低, 本次崩塌之材料均為破碎岩塊。此外,本邊坡容易受到來自上方集水區之地 表水沖蝕,故在降雨量較大時,容易發生不穩定。

因坡面仍有零星落石,坡面土砂仍較為鬆散,容易受降雨事件影響再次造成崩塌。建議可針對崩塌地進行坡面保護,並加強坡面排水系統,有效阻截、導排地表逕流及地下水,可有效降低邊坡災害發生之可能性。
