96 年 0809 豪雨重大土砂災情速報 960809 豪雨-南投埔里-001 泉雨重大土砂災情速報

現勘日期:96年08月17日

960809 豪雨-南投埔里-001

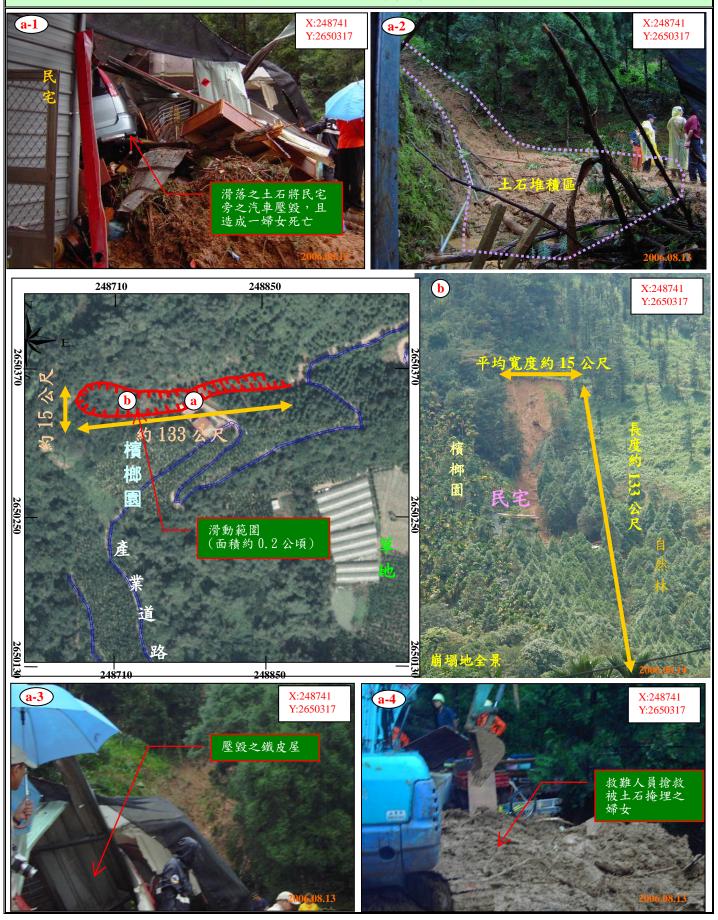
六、現況相片(2/1)

一、災區基本資料						
災區行政區域		南投縣埔里鎮蜈蚣里				
溪流名稱		墘溪	所屬流域	f屬流域 烏溪流域		
災區土地權屬		山坡地 100%				
土石流潛勢溪流		□是,溪流編號: □否,	臨時編號:	: ■非土石流災害		
必然		地標:投79線 約在投79線2.9K處右轉,可見一門牌 信箱,其號碼為鯉魚路50-1,順著農路				
		可直達受災地點		TWD97 X: 249570 Y: 265011		
保全對象	民宅建物	一般民宅:埔里鎮蜈蚣里鯉魚路 50-1 號				
	公共設施	道路:通往鯉魚路 50-1 號產業道路及投 79 線				
	農林用地	崩塌地旁之檳榔園面積約 0.5 公頃				
土石流警戒發布		一 上石流警戒基準值 —				
二、受災情形						
災害發生時間		96年8月13日07時	資訊來源	各大媒體		
災害類型		崩塌災害(地滑)				
災損類型與災情 描述		埔里鎮蜈蚣里鯉魚路 50-1 號旁之山坡地受颱風過境受西南氣流影響,日夜豪雨不斷,於8月13日早上7點發生邊坡滑動,滑動範圍約133公尺長,15公尺寬,初估約4,000立方公尺之土方滑落至一民宅旁。造成一位正在清理排水溝婦女遭受土石掩埋而死亡。				
災民宅建物		大量土石從民宅旁滑落,並未對民宅造成影響。				
	命/房舍/ 咯毀損統計	死亡共 1 人失蹤 共 0 人 受傷	共 0 人	房屋 共 0 棟 道路 共 0m		
疏散避難情況		_				
既有工程設施 損壞情形		_

三、災害發生原因與建議				
災害發生原因	災害地點地層屬十八重溪層,主要地質材料為板岩與薄層砂岩或粉砂岩互層。因連日大雨,雨水由層面間入滲,導致地層軟化抗滑力降低,且岩體及覆土因含水量增加使邊坡之下滑驅動力昇高,進而造成崩積土層滑動破壞。			
二次災害可能性	因大量土石堆積於邊坡,加上近日已進入颱風季節,於颱風夾帶強勢豪雨下,將使土石滑落至產業道路影響當地居民交通。			
目前處置情況	已將被掩埋婦女挖出,並清理堆積於民宅旁之土石。			
建議緊急處置措施	建議移除坡面殘留之土方,並於坡趾處設置施工快速之石籠擋土牆以暫時穩定坡腳。
