# 96 年 0604 豪雨重大土砂災情速報

960604 豪雨-台中東勢-002

現勘日期：96 年 06 月 14 日

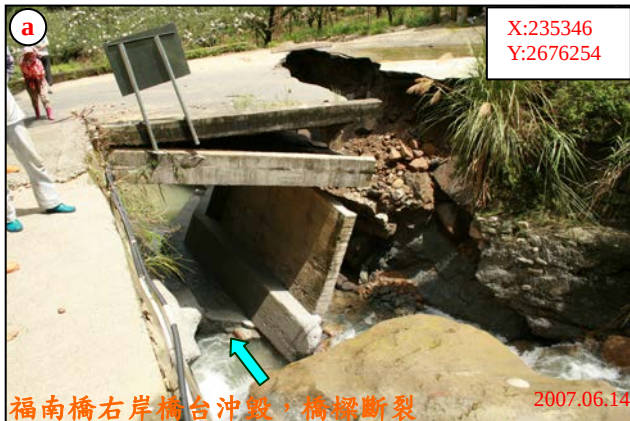
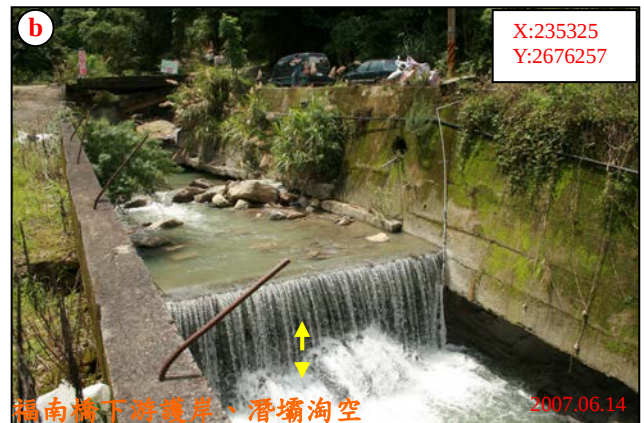
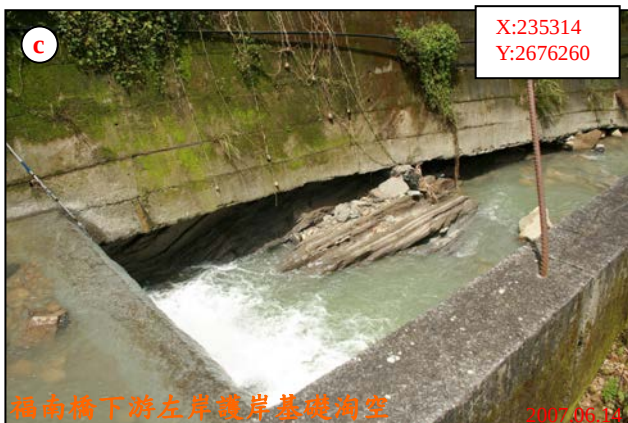
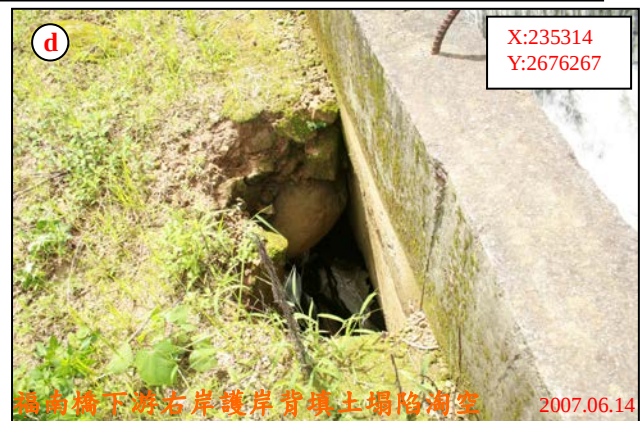
| 災損類型與災情描述 | | 1.由於福南橋右岸橋台侵入河道，洪水沖刷橋台，造成右岸橋台掏空，橋樑中斷，右岸約 200 戶民眾出入需繞道約 13 公里，極為不便。<br>2.福南橋上游左岸 70 公尺至 80 公尺河道轉彎頂衝處有 3 處崩塌，導致上方產業道路路面崩裂，且崩土堆積擠壓河道，河道斷面束縮。<br>3.福南橋下游兩岸約 80 公尺水泥護岸，及兩座潛壩基礎掏空。 | | | | | | | | | |

| 災害發生原因 | <p>1.由於福南橋右岸橋台侵入河道，且其上游河道內有一巨石，使河水分流，直接衝擊橋台，造成右岸橋台淘空，橋樑中斷。</p> <p>2.福南橋上游左岸 70 公尺至 80 公尺河道轉彎頂衝處有 3 處崩塌，此 3 處崩塌均為風化層土壤，研判造成崩塌原因有二：(1)位於河道頂衝區，河水沖刷。(2)邊坡上端產業道路無排水溝設計，降雨逕流直接延坡面傾洩而下。</p> <p>3.福南橋下游兩岸約 80 公尺水泥護岸，及三座潛壩基礎淘空，河道坡度大，構造物設計基礎不夠深，河床沖刷導致護岸、潛壩基礎淘空。</p> |

| 建議緊急處置措施 | <p>1.福南橋建議加裝警示燈及照明設備，預防民眾於夜間誤闖而摔落橋下。</p> <p>2.福南橋上游左岸產業道路，建議於豪雨時管制通行，避免路面突然塌陷，造成人員損傷。</p> |

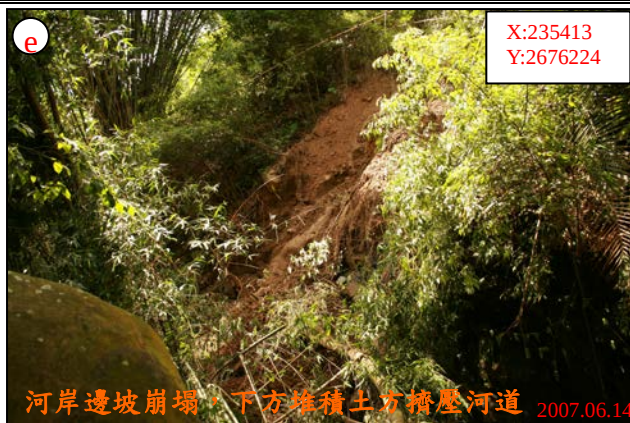
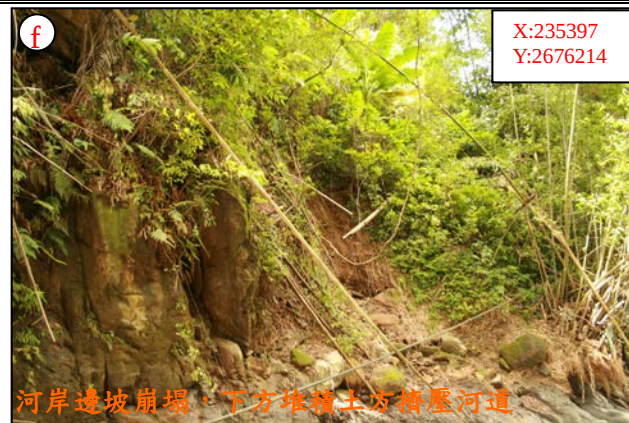
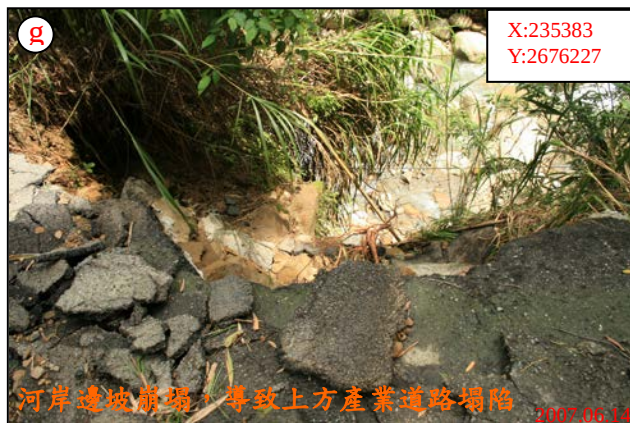
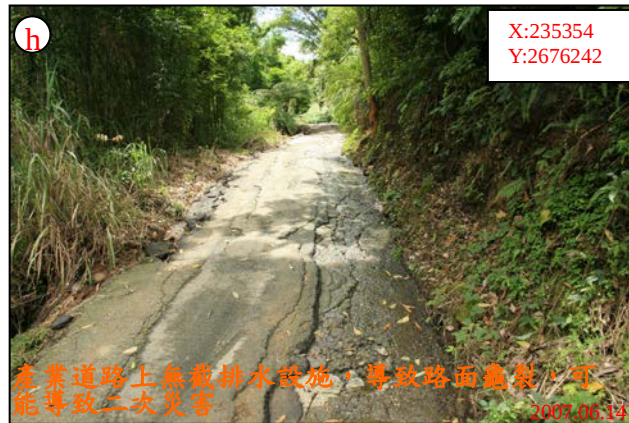
| 二次災害可能性 | 產業道路路面目前已有數處寬度約 10cm 之裂縫，再次豪雨恐造成路面塌陷，或更大規模之崩塌。 |
