南投縣仁愛鄉互助村

一、災區基本資料

災害案件編號		101 年 0610 豪雨-南投仁愛-002		
災區行政區域		南投縣仁愛鄉互助村		
溪流名稱		北港溪、中原橋上游右岸野溪		
所屬流域		北港溪流域		
土石流潛勢溪流		—		
土石流警戒基準值		250mm	參考雨量站	清流 (C1H90)
受災地點	地標：中原橋上游約 1.2 公里 (眉原幹 110 分 29 電桿處)	GPS 坐標	TWD97	X: 248019 Y: 2663828
土石流警戒發布時間		101 年 6 月 10 日 17 時 00 分(發布黃色) 101 年 6 月 10 日 17 時 00 分(發布紅色)		
土石流警戒解除時間		101 年 6 月 15 日 17 時 00 分(紅降黃) 101 年 6 月 16 日 20 時 00 分(解除黃色)		
災害發生時間		101 年 6 月 10 日 17 時 00 分		
現勘日期		101 年 6 月 19 日		
災害類型		洪水		
保全對象	民宅建物	一般民宅：崩塌地上方民宅 1 戶及互助村民宅約 20 戶		
	公共設施	道路：投 80 縣道、西寶農路。 橋梁：眉原橋、中原橋。		
	農林用地	農園：梅園與農耕地。		
歷史災害		1. 2004 年 72 水災，投縣 DF005 土砂災害造成西寶農路過水路面毀損。 2. 2007 年 0604 豪雨，投 80 線 2k(清流橋)處發生崩塌災害，投 80 線道路遭掩埋中斷，道路毀損長約 60 公尺，河道護岸損毀長約 50 公尺。

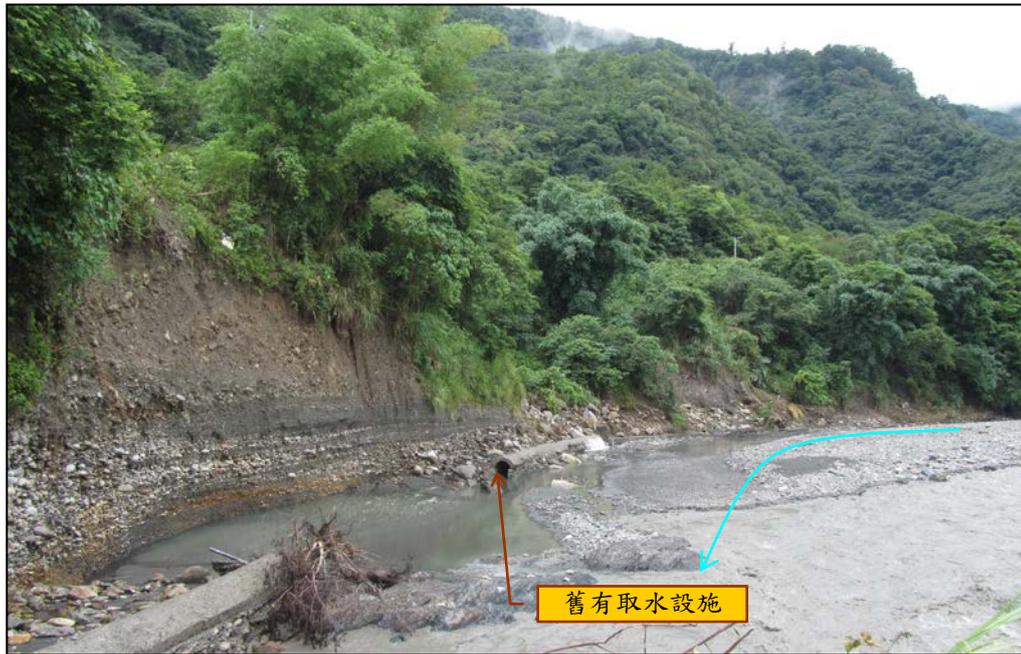
河岸崩塌區上游側為自然林，植生良好，早期設置於河岸處之取水用水圳設施，目前已無人為使用。

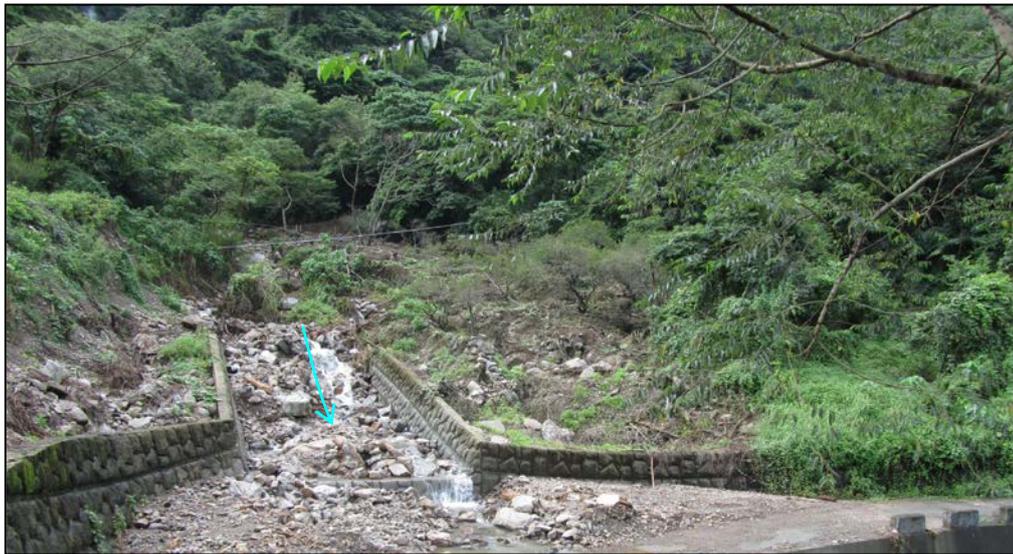
野溪河道上游屬自然林，植生狀況良好，而河道兩側鄰近範圍，則因零星農耕開發使用，原始林較為稀疏。

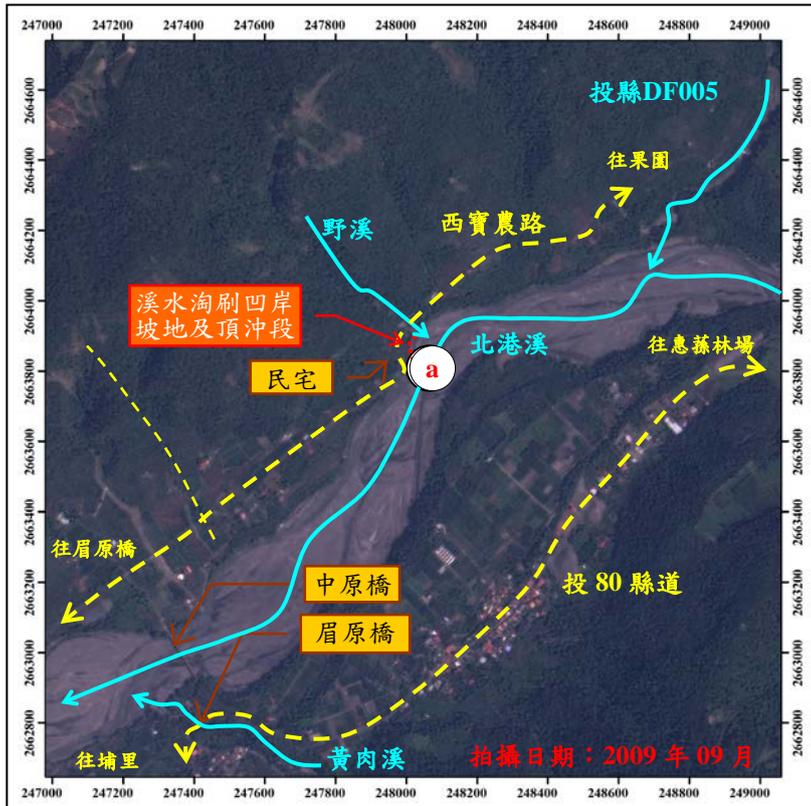
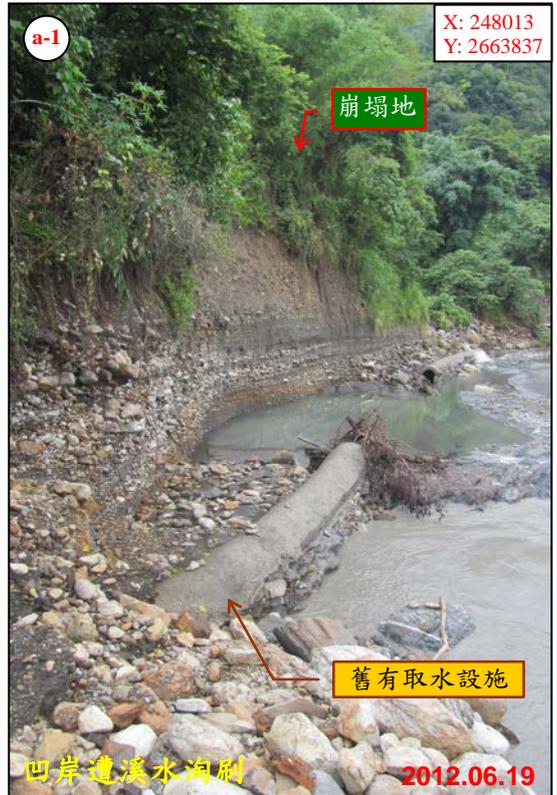
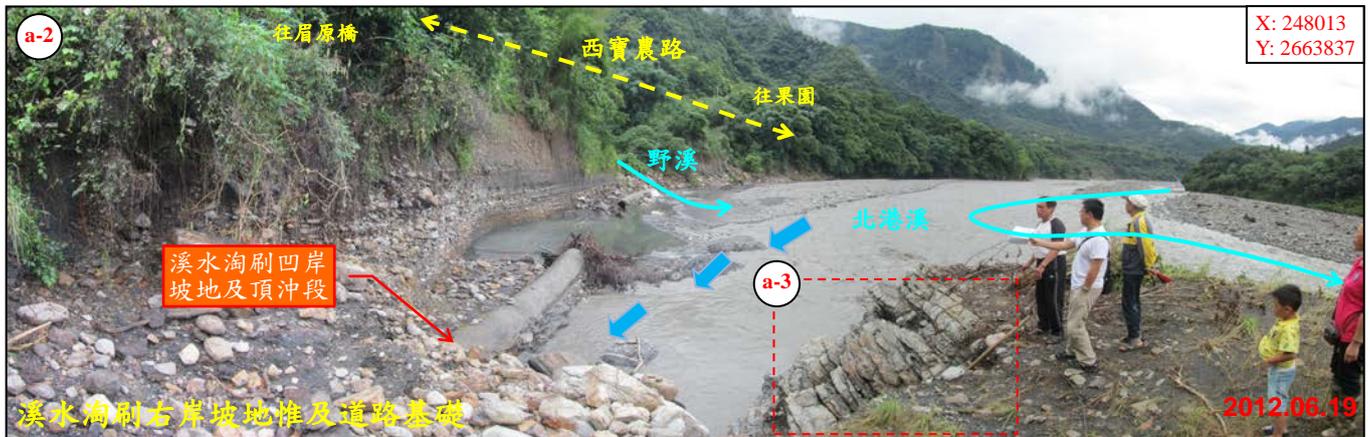
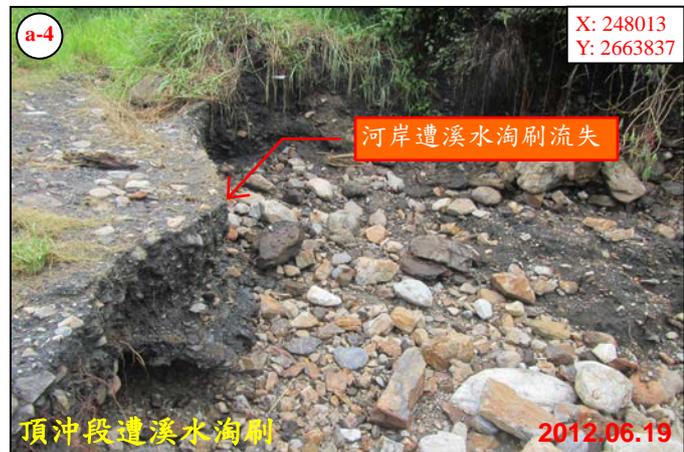
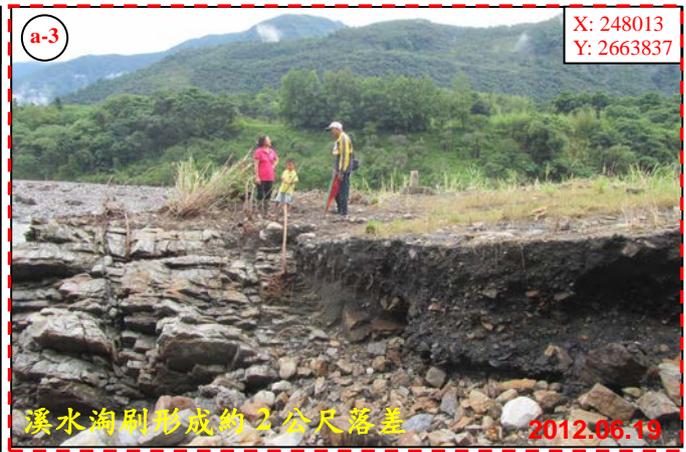
現況相片 (1/3)

疏散避難情況		疏散時間：無疏散				疏散人數：0 人。										
		原先規劃避難處所： 互助國小				本次疏散避難至何處：未避難										
災損類型與災情描述		1. 北港溪溪水暴漲，淘刷中原橋上游凹岸，造成溪流右岸崩塌，危及西寶農路路基。 2. 頂沖段非岩盤區域遭溪水淘刷流失，河岸線有後退趨勢。 3. 中原橋上游右岸野溪挾帶土石沖刷而下，土砂溢出河道堆積於路面，阻斷往來眉原橋至果園之唯一聯絡道路。														
災損統計	人命/房舍/道路毀損統計	死亡	0 人	失蹤	0 人	受傷	0 人	房屋受損	共 0 棟	道路毀損	20m					
既有工程設施損壞情形		野溪河道遭土砂淤滿，淤埋河道固床工，土砂溢出河道堆積於路面，阻斷西寶農路。														
即時處置情況		路面土砂僅部分排除，搶通西寶農路。														
河道流路長度		約 1,143 公尺(自溪流源頭至匯流段)														
溢流點(堆積區)	位置	野溪河道銜接西寶農路處														
	GPS 坐標	TWD97	X：247991Y：2663919													
	原溪床斷面	寬度	5m		深度	3m		坡度	約 15 度							
	堆積範圍	長度	20m		寬度	5m		深度	約 0.5m							
	堆積規模	堆積面積	約 100m ²			堆積量	約 50m ³									
	堆積礫石粒徑	最大粒徑	約 50cm			平均粒徑	約 15~30cm									
崩塌地面積		上游崩塌區面積估計約 3 公頃。														
崩塌地臨時編號		南投仁愛-002			GPS 坐標	TWD97	X：270809 Y：2663222									
崩塌區位		北港溪河岸邊坡崩塌														
邊坡類型		斜交坡														
斜面坡度		>45 度														
崩塌類型		河岸崩塌														
崩塌地主要岩性		乾溝層(硬頁岩夾薄至厚層砂岩)及四稜砂岩層(厚層或塊狀白色中至極粗粒石英岩及硬頁岩)						位態	-

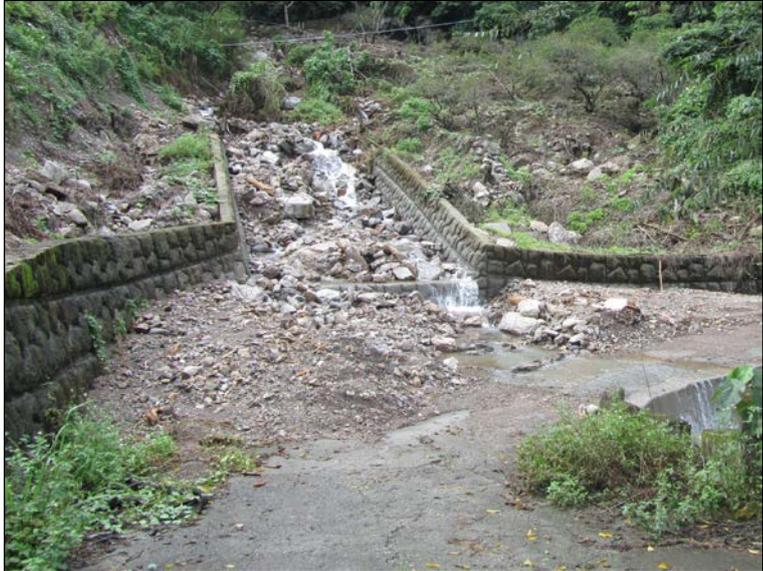
主要既有工程設施	野溪河道護岸、固床工。
主要既有工程設施現況相片

河道／結構物水理檢討	<ol style="list-style-type: none">1. 河道結構物受損情形：野溪河道中主要的水工構造物為護岸及固床工，經現場觀察，處床工及部分護岸遭土砂淤滿，惟其結構並無目視可見的損害情形。2. 功能性評估：目前野溪河道土砂淤積，建議辦理清疏，恢復水砂運移功能。
