## 桃園市復興區高義里

## 一、災區基本資料

| 災害案件編號 | | 108 年其他-桃園復興-001 | | | |
| 受災地點 | 地標：北橫公路(台 7 線 32.5K) | | GPS<br>坐標 | TWD97 | X：284639 Y：2737261 |

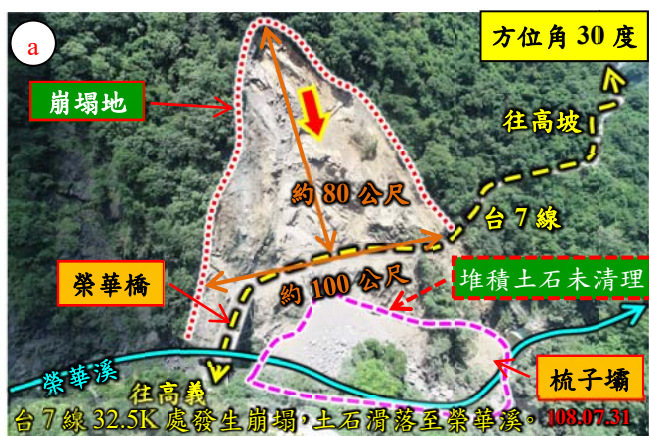
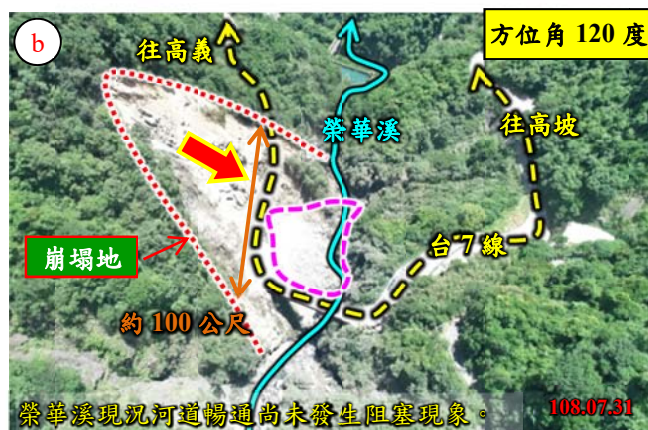
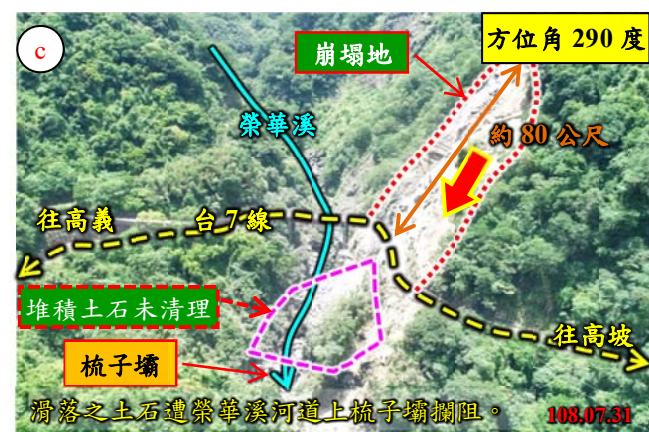
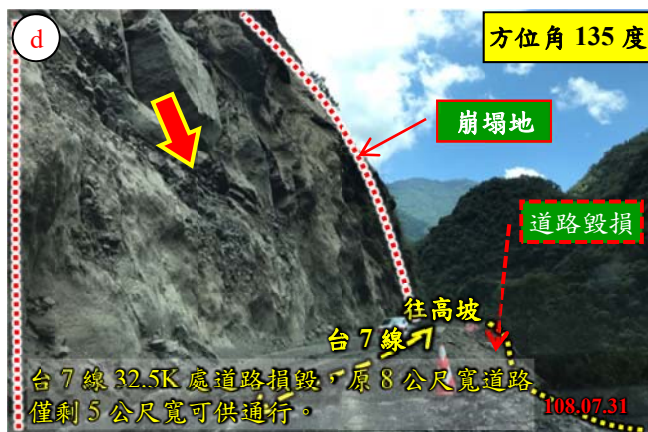
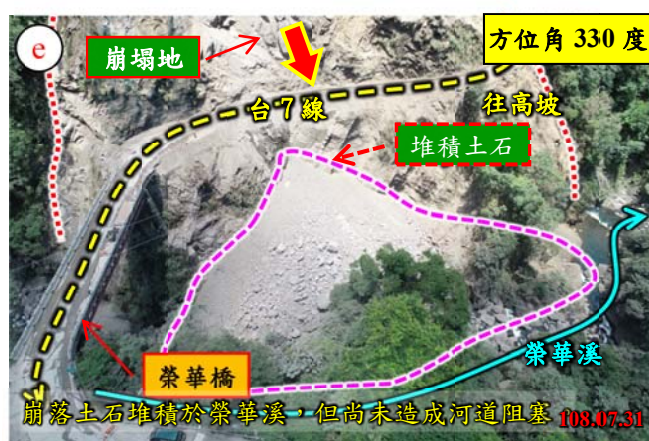
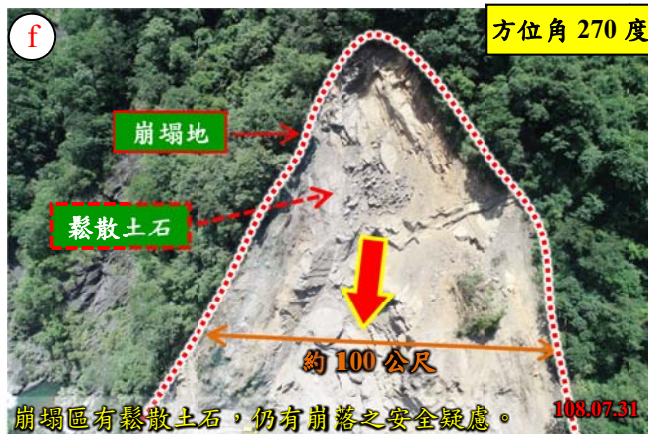
現況照片

| 現況描述紀錄 | | 1.現況描述：因連日山區午後大雨影響，造成土壤水分含量升高，導致邊坡崩塌。<br>2.災害規模：崩塌面積約 0.4 公頃，平均深度約 2 公尺，平均寬度約 50 公尺，長度約 80 公尺；堆積寬度約 20 公尺，堆積長度約 100 公尺，平均堆積深度 4 公尺，堆積量體約 8,000 立方公尺。<br>3.災損統計：道路遭土石掩埋約 100 公尺。 | | | | | | | | | | |
| 既有工程設施損壞 | | 紐澤西護欄損壞 100 公尺。 | | | | | | | | | | |

| 災害發生原因分析 | <p>降雨條件：本次災害發生時並無降雨。</p> <p>地質條件：災害發生區位地質屬大桶山層，主要組成為硬頁岩、砂頁岩及砂岩，鄰近並無斷層或摺皺等特殊不利地質構造。</p> <p>土地利用：崩塌區域為原始林，崩塌區下方為台 7 線，無明顯土地開發利用情形。</p> <p>綜合探討：崩塌地位於台 7 線 32.5K 上邊坡，於 108 年 4 月 23 日已發生過一次邊坡崩塌，本區邊坡地形陡峭，且屬順向坡，地質為頁岩及砂岩等脆弱地層，判斷此次乃因連日山區午後雷陣雨影響，裸露之邊坡土壤含水量升高，導致舊有崩塌地擴大，而引發崩塌。</p> |
| 二次災害可能性 | <p>崩塌區域仍有鬆軟土砂持續崩落，其崩落之土石現階段對保全對象生命財產損失尚無直接影響，而崩塌地現況頂部有部分岩盤出露，坡面及溪床尚有土方材料堆積，恐有土砂下移之風險。建議應持續觀測崩塌地變化及野溪土砂運移情形。</p> |

| 即時處置情況 | | 台 7 線土砂清除，緊急疏通道路。 | | | | | | | | | | |
