# 96 年 0809 豪雨重大土砂災情速報

960809 豪雨-屏東霧台-002

現勘日期：96 年 10 月 24 日

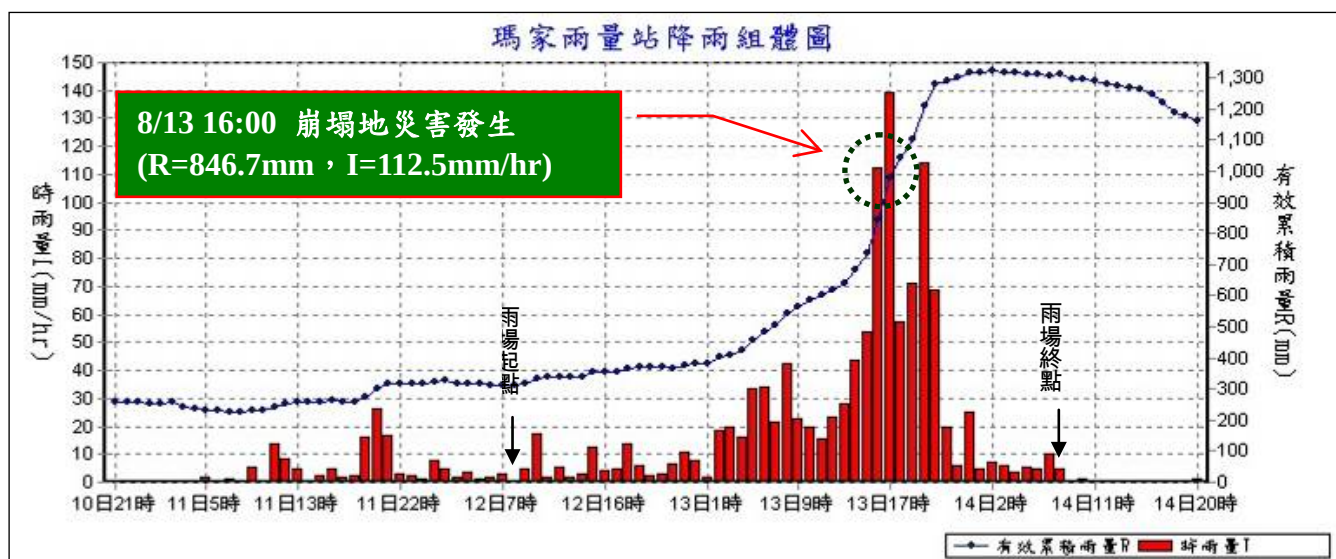
## 四、降雨組體圖

參考雨量站：屏東縣瑪家鄉瑪家雨量站(測站編號：C1R140)

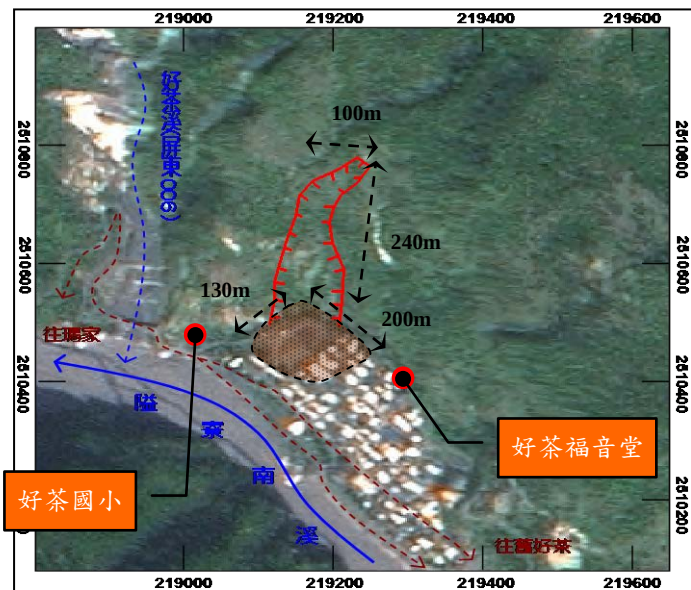
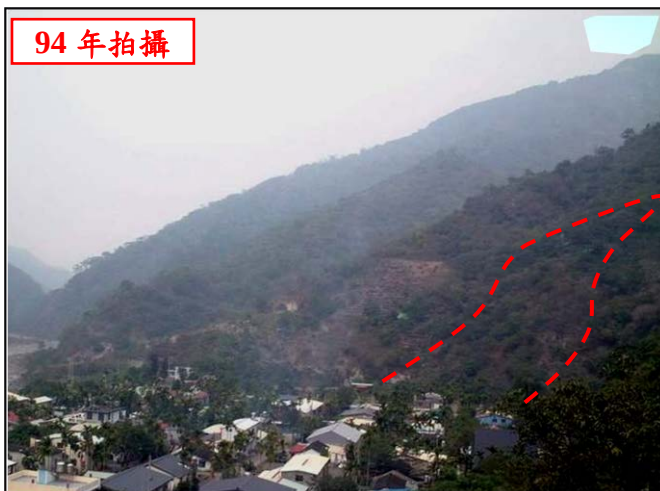
↑ 好茶村崩塌地災害發生前概況

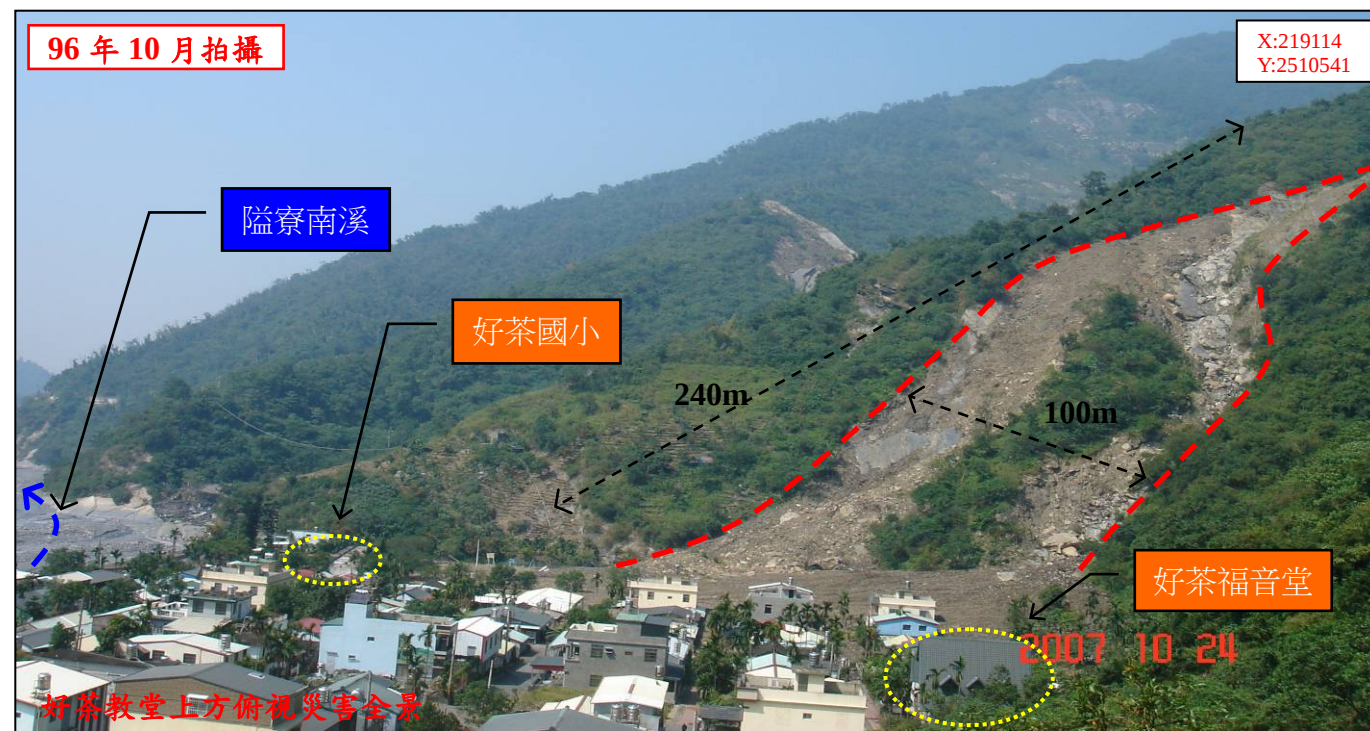
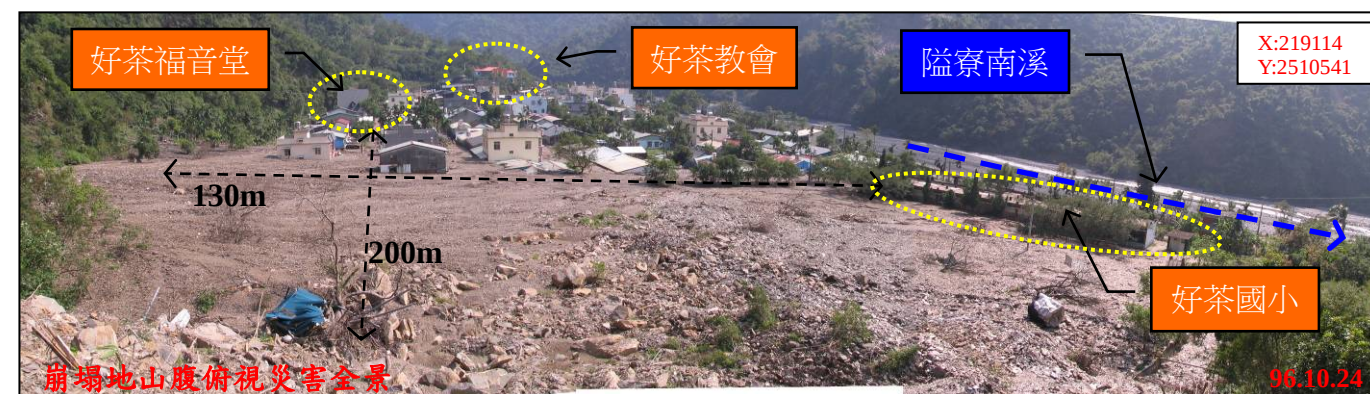
| 災損類型與災情描述 | | 霧台鄉好茶村好茶國小後方操場邊坡於 8 月 13 日 16 點發生崩塌，崩塌範圍寬約 100 公尺、長約 240 公尺、深約 2 公尺，初估約 48,000 立方公尺之土方滑落至下方好茶國小及展望巷民宅，造成約 40 戶民宅以及道路遭受掩埋。 | | | | | | | | |

↓ 好茶村崩塌地災害發生後概況

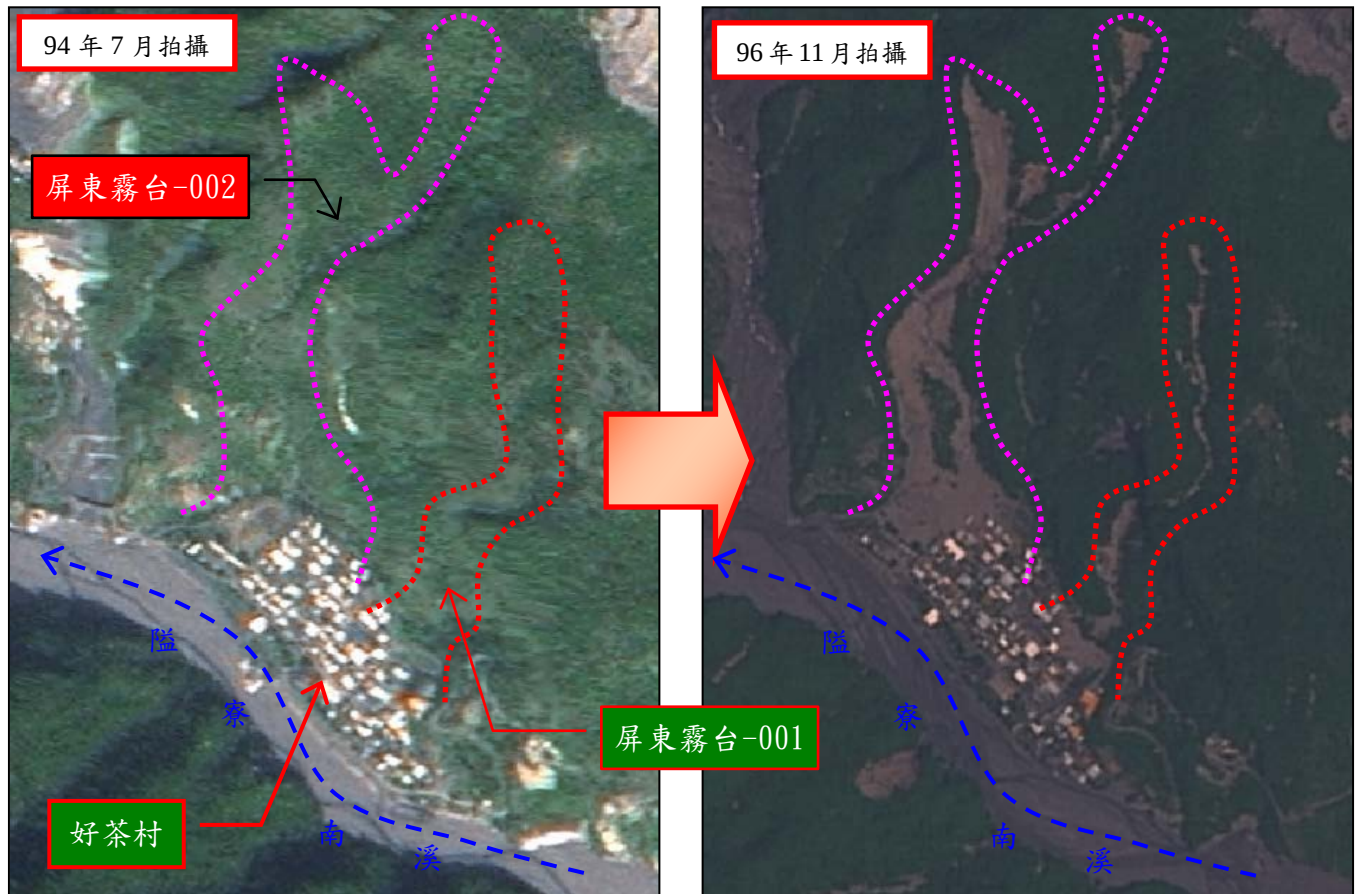
96 年 11 月 7 日  
航空拍攝成果

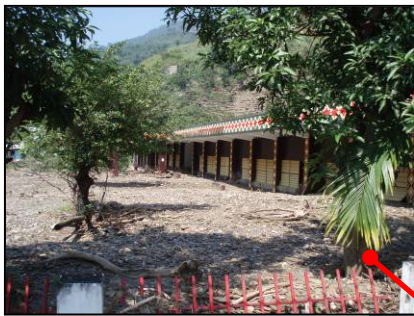
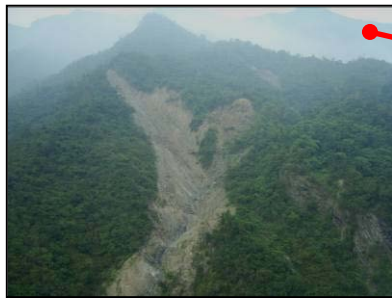
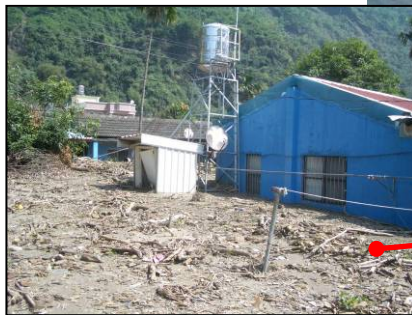
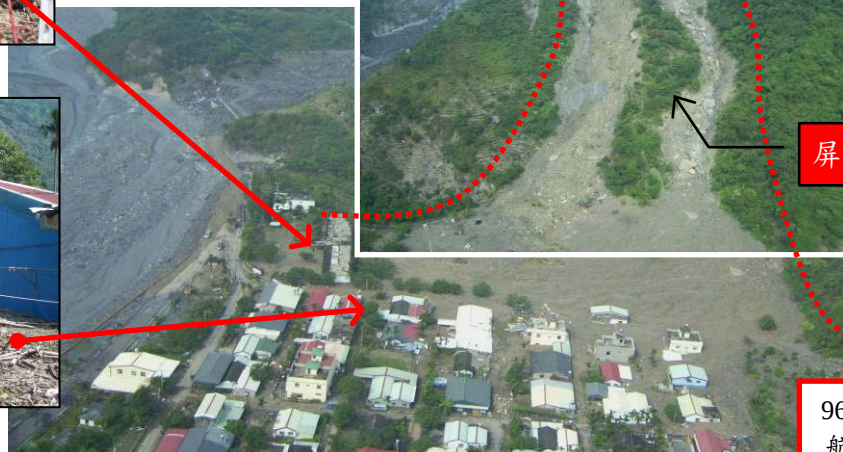
| 災損統計 | 民宅建物 | 一般民宅：約 40 戶遭到淤埋 | | | | | | | | |

### ■ 民宅遭土石淤埋
