# 台東縣大武鄉大鳥村

| 災害案件編號 | | 101 年 0610 豪雨-台東大武-001 | | | |
| 災區行政區域 | | 台東縣大武鄉大鳥村 | | | |

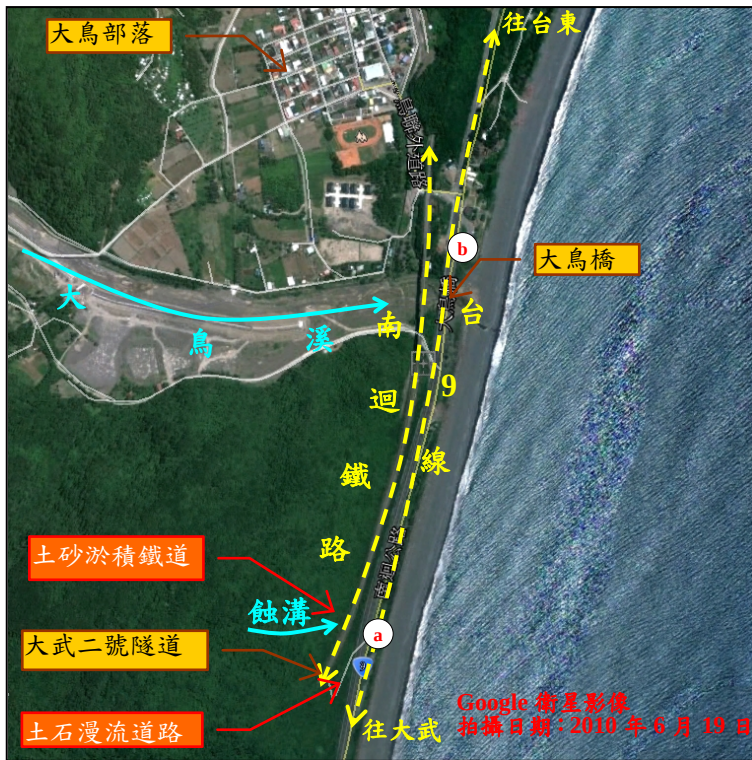
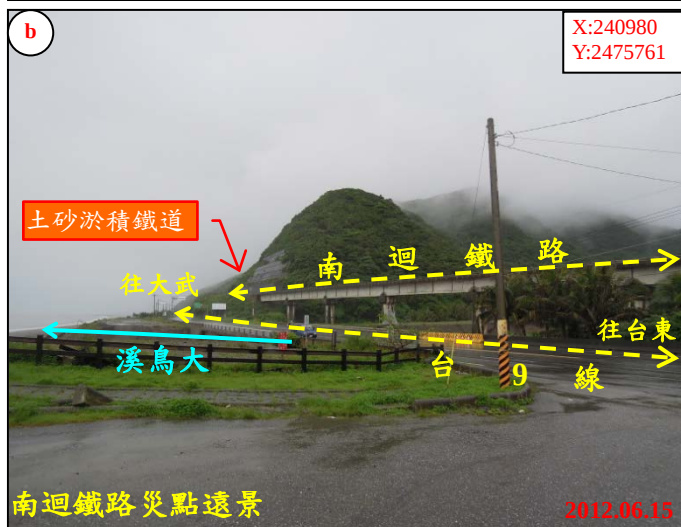
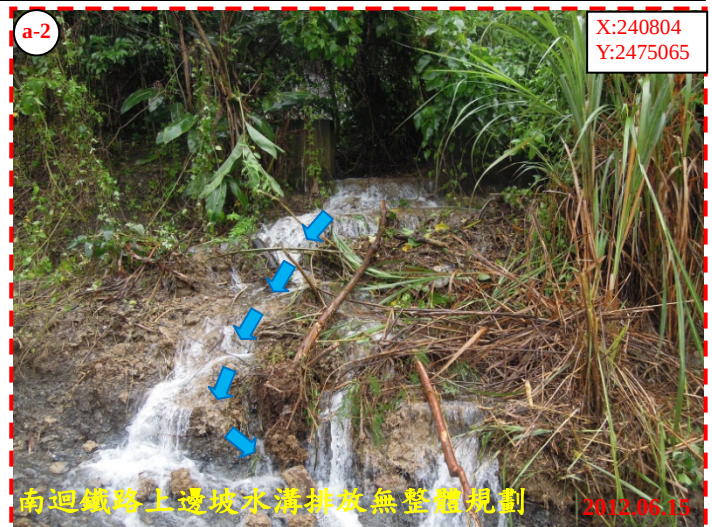
現況相片 (1/3)

| 災損類型與災情描述 | | 1. 南迴鐵路上邊坡發生崩塌災害，崩落土砂淤滿既有蝕溝防砂設施，土砂溢流堆置於鐵軌，造成自強號 305 號列車出軌，16 班列車約 5000 人次旅客受影響，幸無人員傷亡。<br>2. 土石淤埋：鐵道遭土石淤埋約 50 公分。 | | | | | | | | | |
| 既有工程設施損壞情形 | | 靜水池淤埋。 | | | | | | | | | |

| 二次災害可能性 | <ol style="list-style-type: none"> <li>目前台鐵管理局僅設置二處邊坡偵測器，未能涵蓋全部路段，對於軌道異狀反應較慢。</li> <li>現況的蝕溝坡度陡峭，且上邊坡靜水池已遭土砂淤滿失去功效，尚待台鐵管理局進行後續工程改善。</li> </ol> |

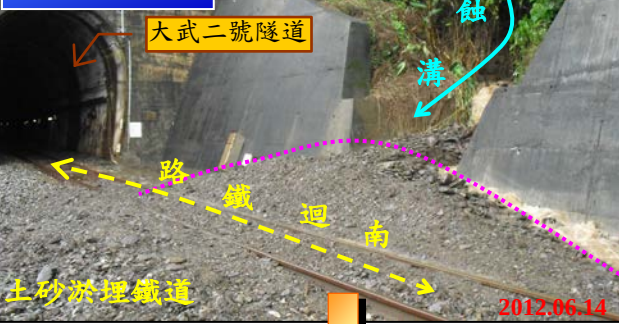
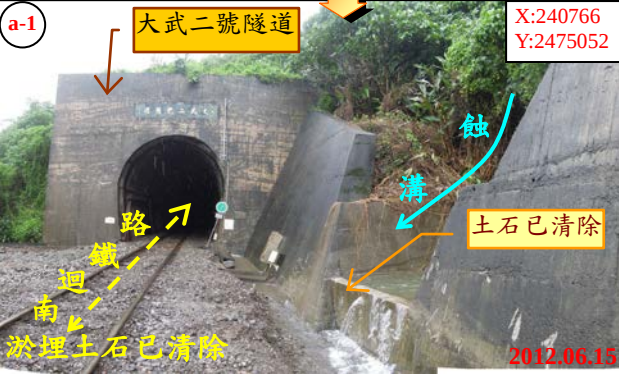
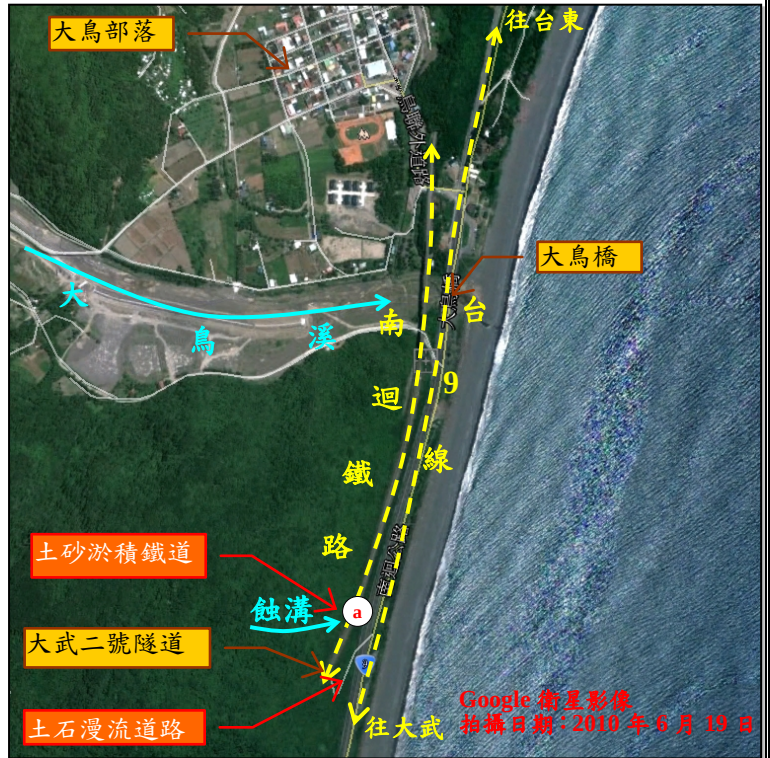
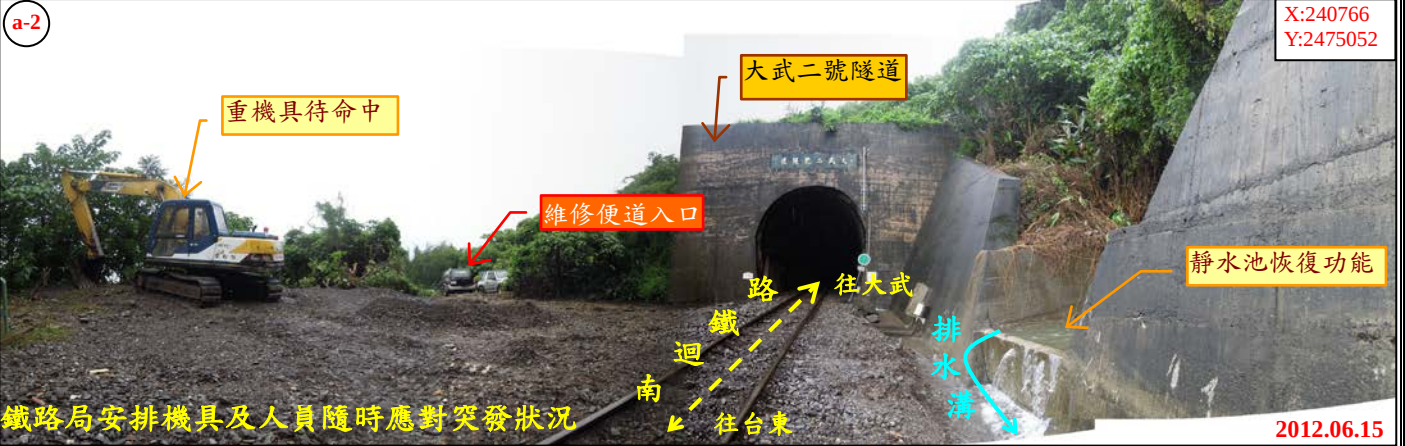
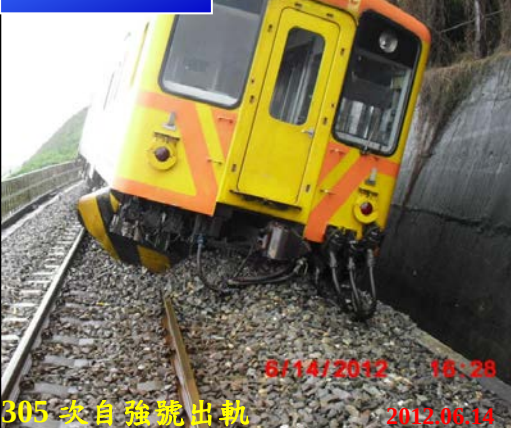
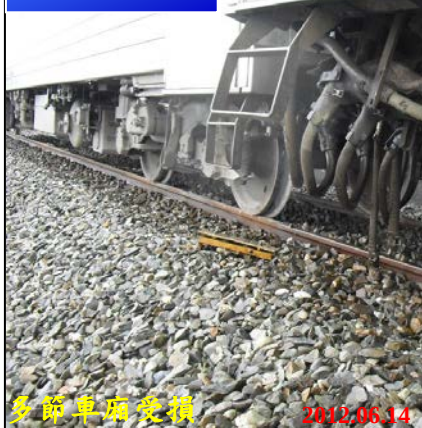
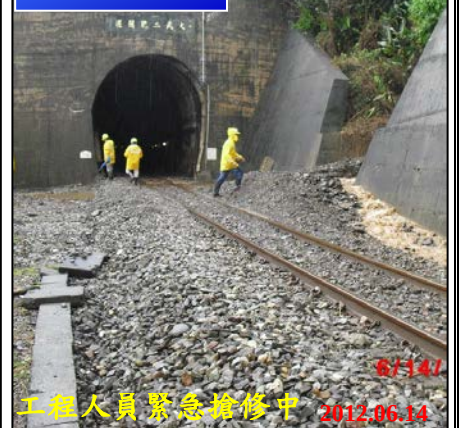
# 現況相片 (2/3)

| 災損統計 | 公共設施 | 南迴鐵路：土砂淤埋軌道約 0.5m，造成 6 輛自強號車廂受損，16 班列車約 5000 人次旅客受影響。 | | | | | | | | | |

| 即時處置情況 | | 鐵路局安排旅客搭乘未受損車輛返回大武車站，並動用大型機具將出軌車輛吊回軌道上，於 14 日晚間搶通路線，而後於蝕溝出口安排機具待命，針對土砂災害進行應變。 | | | | | | | | | |
