98年莫拉克颱風重大土石災例速報

98年莫拉克颱風-高雄甲仙-011

現勘日期：99年06月03日

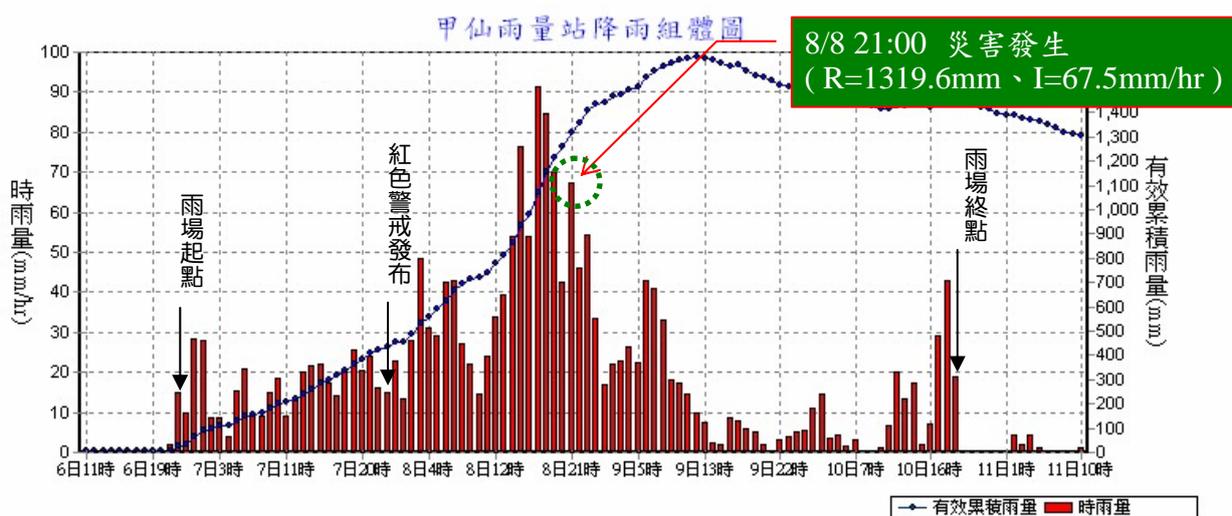
四、降雨組體圖

參考雨量站：高雄縣甲仙鄉甲仙雨量站(測站編號：C0V250)

土石流警戒基準值：450mm
