# 96 年柯羅莎颱風重大土砂災情速報

96 年柯羅莎颱風-台北淡水-001

現勘日期：96 年 10 月 09 日

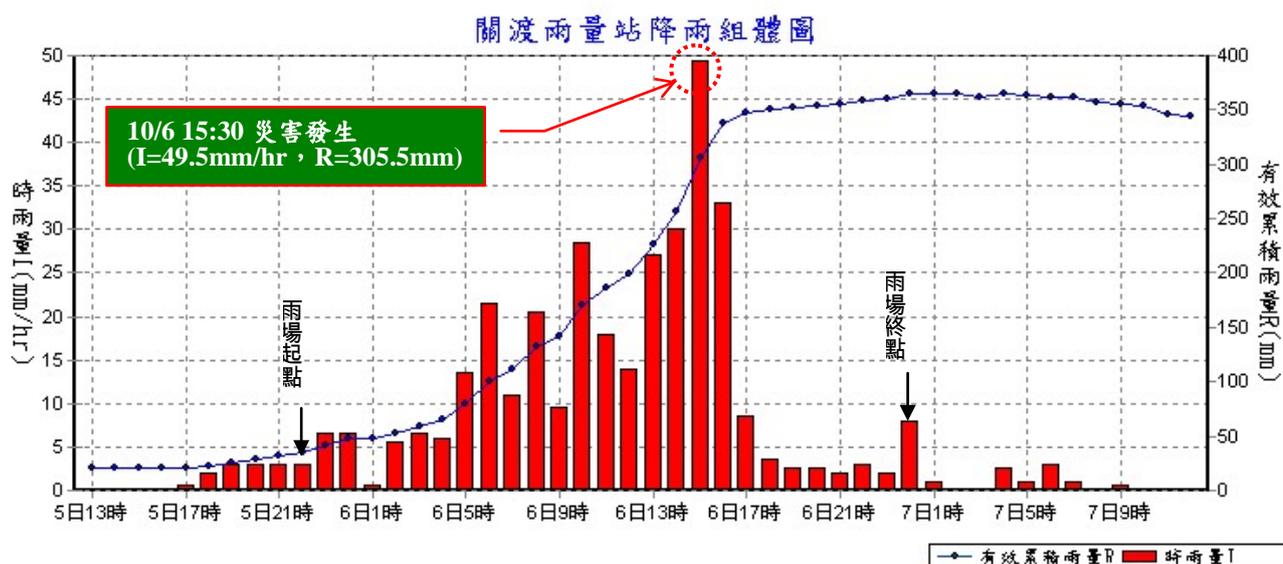
## 四、降雨組體圖

參考雨量站：臺北市關渡雨量站(測站編號：C1A970)

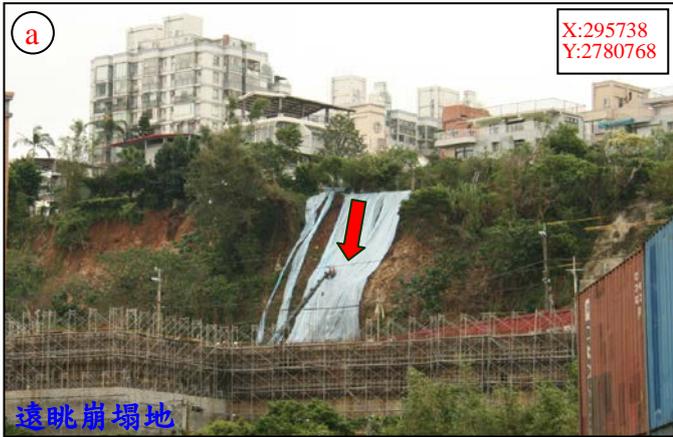
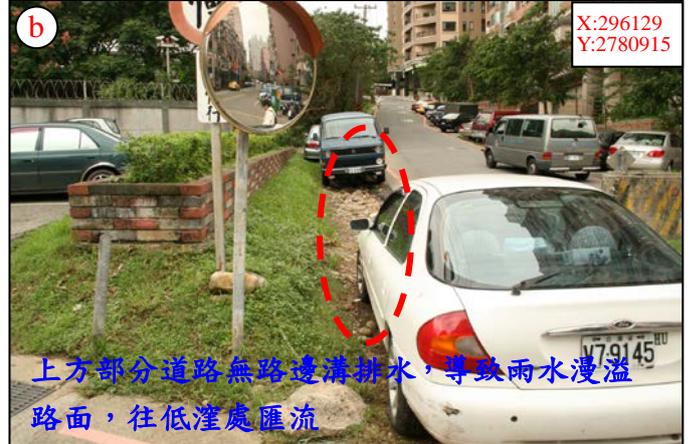
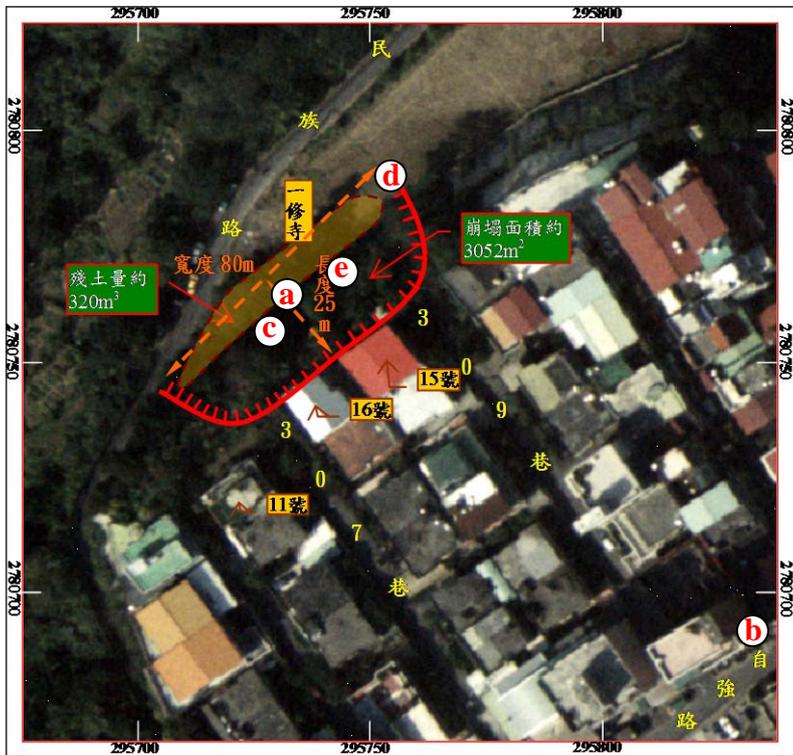
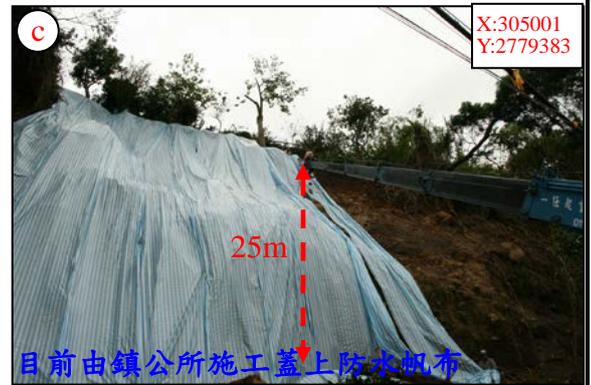
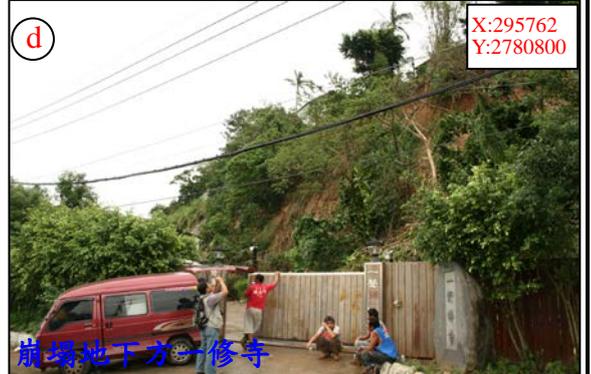
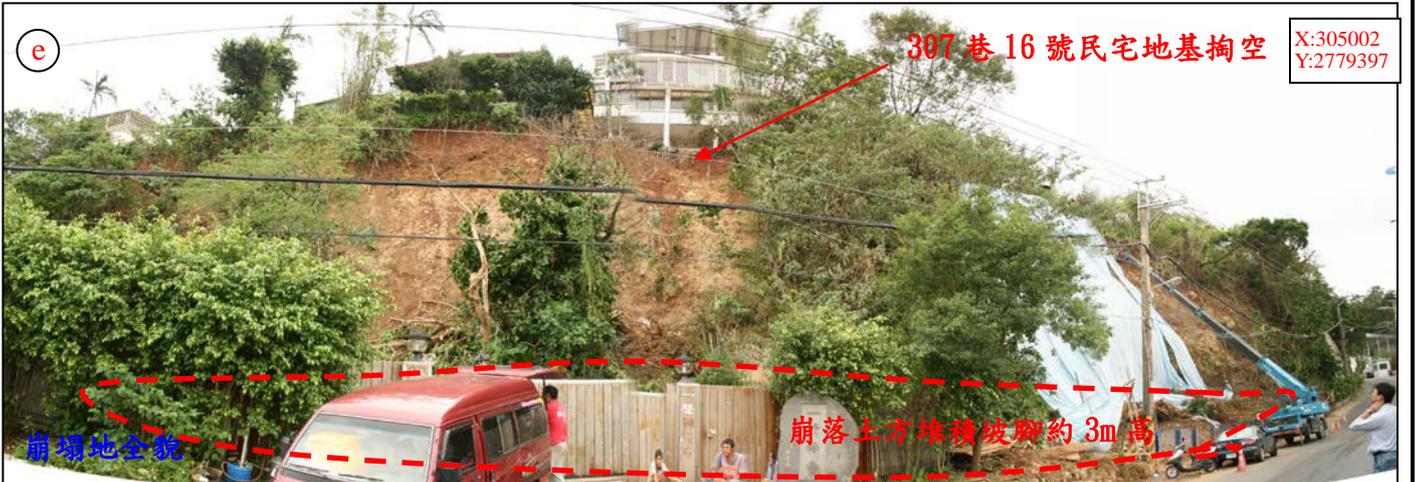
## 六、現況相片(1/2)

災害發生時間	96 年 10 月 6 日 15 時	資訊來源	新聞媒體							
災害類型	崩塌(山崩)									
災損類型與災情描述	強颱柯羅莎來襲，淡水鎮福德里山坡發生崩塌，崩塌寬約 80m、長約 25m，造成上邊坡民宅地基裸露，化糞池崩落下方，山下寺廟被土石侵入。									
災損統計	公共設施及工程建設	—								
	人命/房舍/道路毀損統計	死亡	共 0 人	失蹤	共 0 人	受傷	共 0 人	房屋受損	共 4 棟	道路損毀
疏散避難情況	約 20 人，自行撤離避難。									
既有工程設施損壞情形	—

災害發生原因	柯羅莎颱風豪雨，造成上邊坡排水系統排水不及，大量逕流漫溢路面，沿道路傾洩而下，往低處匯集，沿邊坡流下，造成邊坡土石崩落。
二次災害可能性	上方排水系統排水能力有限，下次豪雨亦有可能造成雨水溢流路面，於此處匯流，由坡面傾洩而下，造成二次崩塌。
目前處置情況	目前由鎮公所緊急蓋上防水帆布，防止逕流滲入。
建議緊急處置措施	1. 儘速完成帆布覆蓋作業。 2. 豪雨警報時，邊坡上方、下方民眾應儘速撤離。
