96 年 0604 豪雨重大土砂災情速報

960604 豪雨-苗栗泰安-002

現勘日期：96 年 06 月 14 日

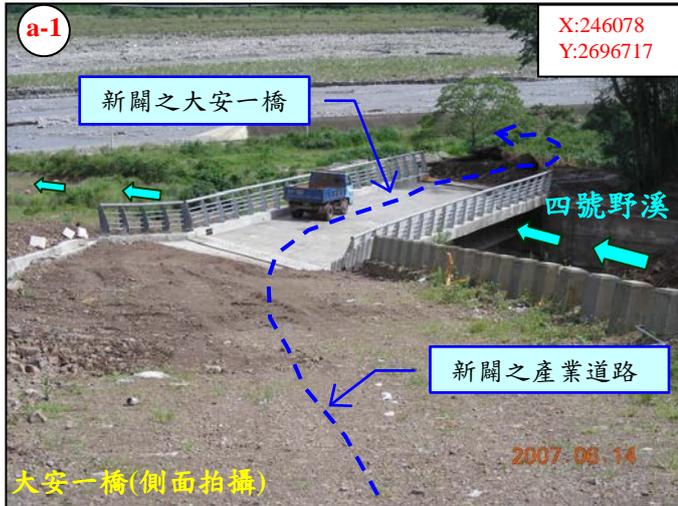
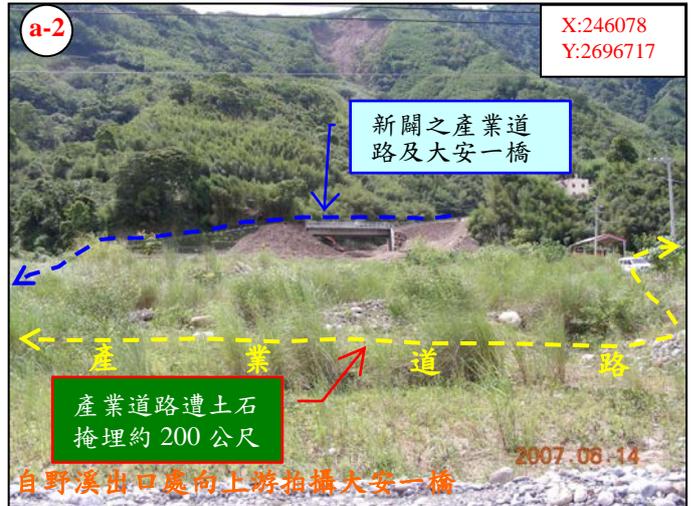
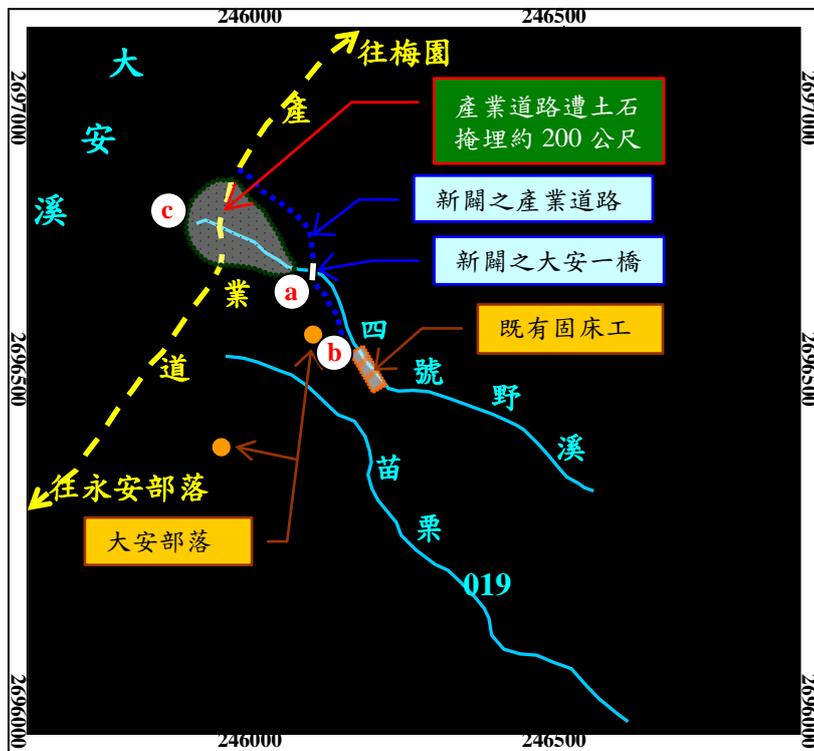
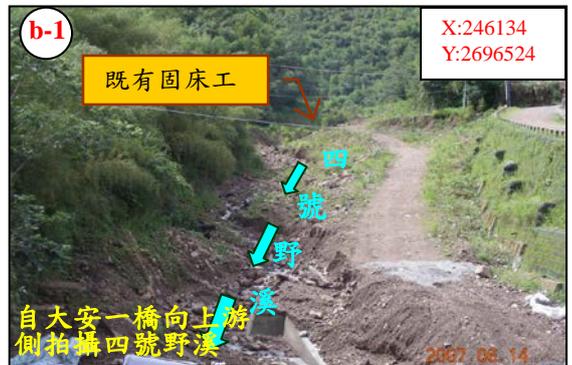
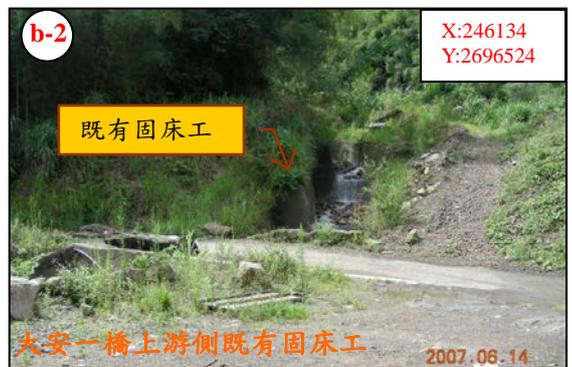
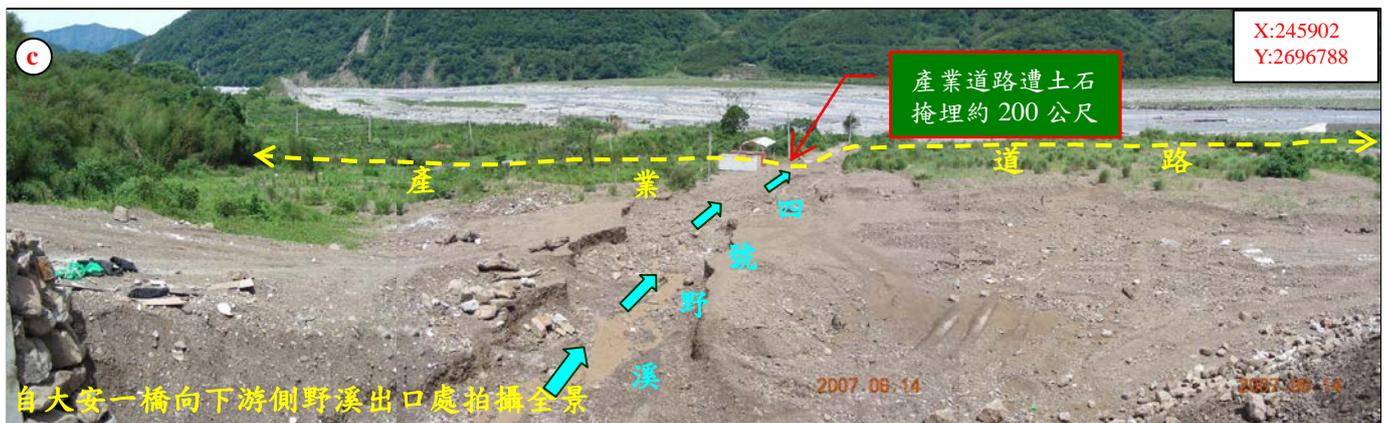
六、現況相片

災害發生時間		96 年 6 月 8 日 15 時		資訊來源	象鼻村張瑞福村長					
災害類型		洪水災害								
災損類型與災情描述		由於連日豪雨致使大安部落四號野溪溪水暴漲，洪水夾雜溪床土石沖刷而下，淹沒下游通往梅園村之產業道路，溪水退卻後土石掩埋道路約 200 公尺。								
災損統計	公共設施	道路：大安部落通往梅園村之產業道路遭土石掩埋約 200 公尺。								
	人命/房舍/道路毀損統計	死亡	共 0 人	失蹤	共 0 人	受傷	共 0 人	房屋受損	共 0 棟	道路損毀
疏散避難情況		—								
既有工程設施損壞情形		無

災害發生原因	大安部落通往梅園村之產業道路直接橫越四號野溪下游出口處，每逢大雨過後，洪水所夾雜之溪床土石皆會沉積掩埋該段道路。目前鄉公所已於該路段上游側約 150 公尺處興建替代道路及橋樑(大安一橋)，預計本年度可完工使用。
二次災害可能性	據村長描述此野溪於 921 地震後，歷次颱風如 90 年桃芝及納莉颱風、93 年艾利及敏督利颱風皆有發生土石流，如為屬實則未來仍有發生土石流之潛勢。
目前處置情況	溪水退卻後掩埋道路之土石，鄉公所以挖土機清理，目前已恢復通行。
建議緊急處置措施	—
