# 98 年莫拉克颱風重大土石災例速報

98 年莫拉克颱風-南投水里-003

現勘日期：98 年 08 月 27 日

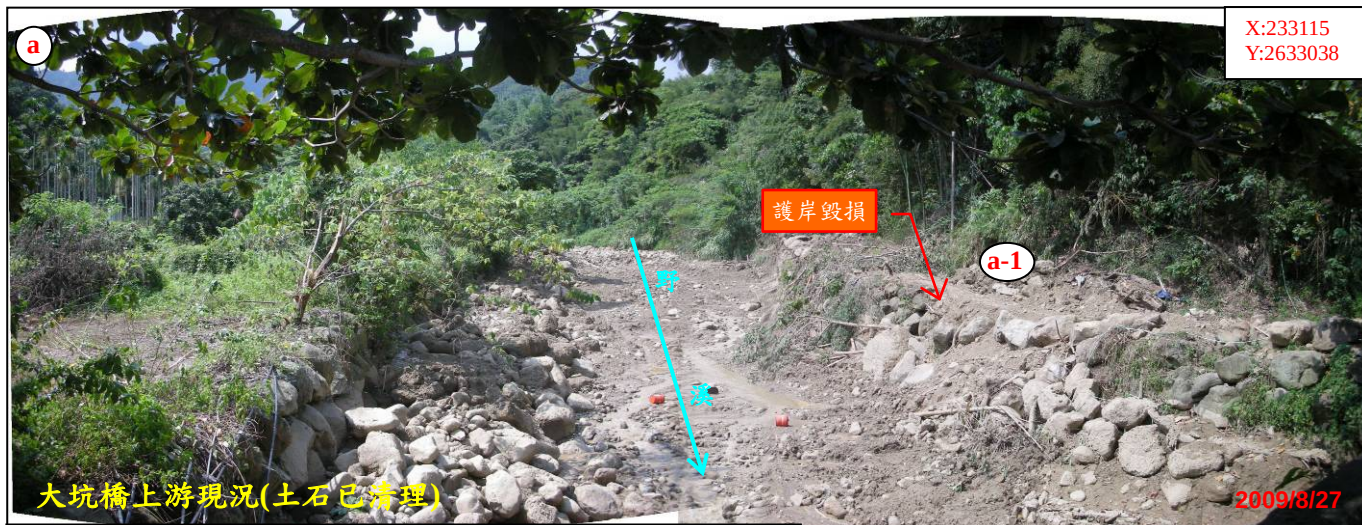
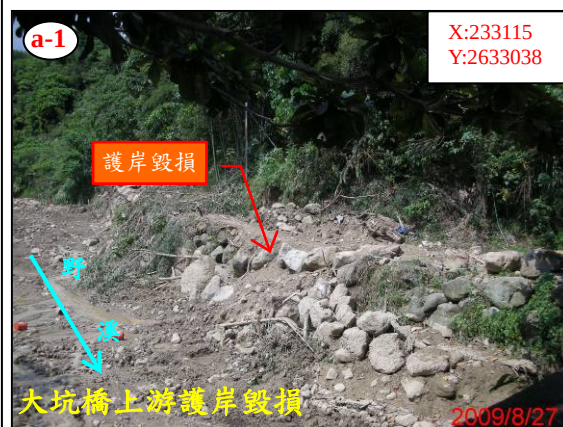
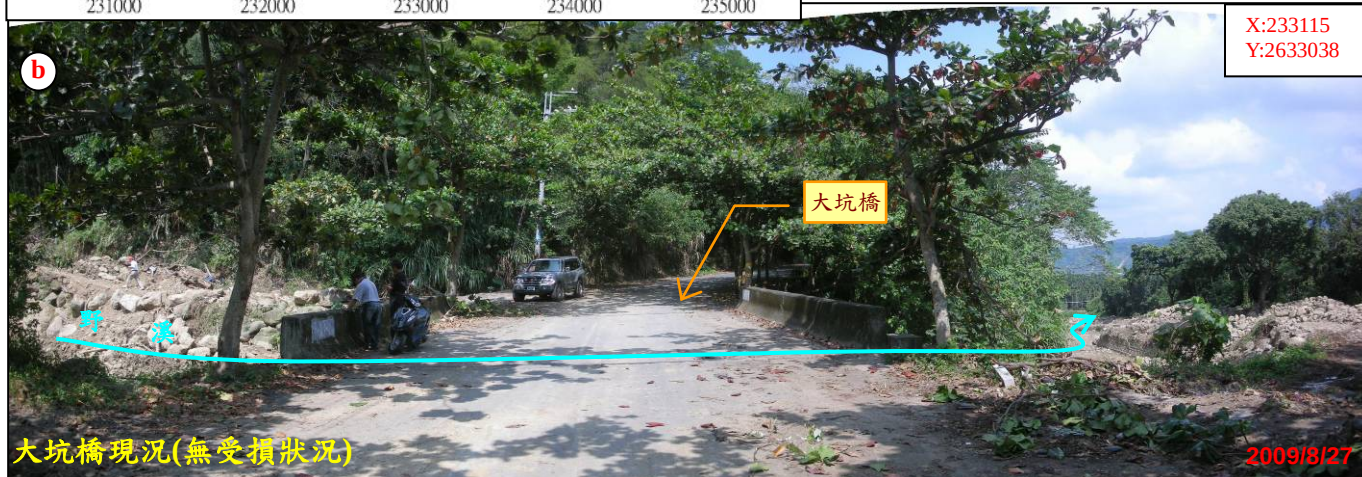
## 六、現況相片(1/2)

| 災損類型與災情描述 | 8 月 9 日 02 時因莫拉克颱風帶來之超大豪雨導致山頂坡地崩塌，土石順溪流而下並淤積於河道中。8 月 18 日 17 時受降雨影響，河道中土石發生流動，堵塞大坑橋橋孔，並造成護岸、防砂壩毀損，所幸此次災害並未造成任何人員傷亡。<br>土石堵塞：土石堵塞大坑橋橋孔。<br>土石沖刷：護岸毀損。<br>其他：防砂壩毀損。 | | | | | | | | | |
| 既有工程設施損壞情形 | 大坑橋下游之護岸、防砂壩毀損。 | | | | | | | | | |

| 災害發生原因 | 本地於 8 月 9 日 02 時因莫拉克颱風帶來之超大豪雨導致野溪源頭坡地崩塌，土石順溪流而下並淤積於河道中。由於崩落之土石尚未穩定，8 月 18 日 17 時受降雨影響，堆積於河道中之土石於是發生流動。由於此次降雨量不大，因此土石流發生之現象並不明顯，且災損亦相對輕微。 |

| 建議緊急處置措施 | 建議野溪沿線居民應隨時保持警戒，於颱風豪雨來臨時應及時撤離，以免造成人員傷亡。 |

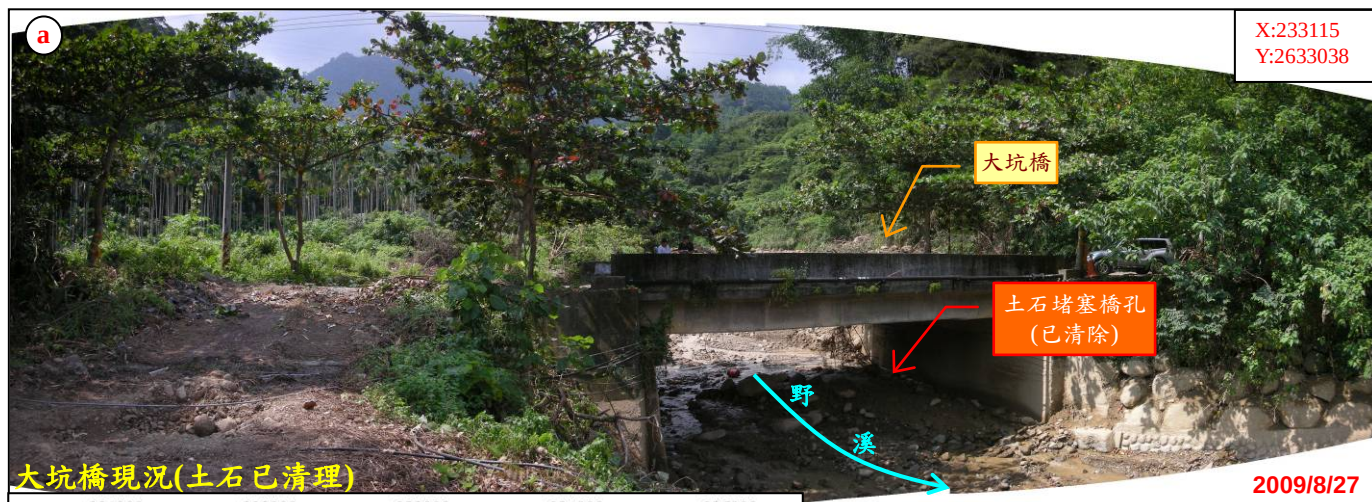
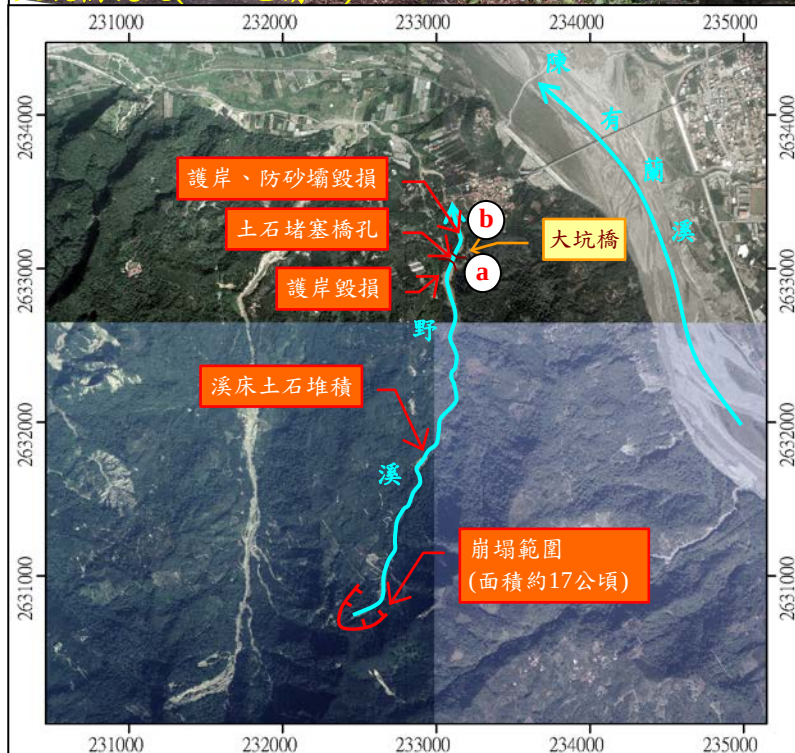
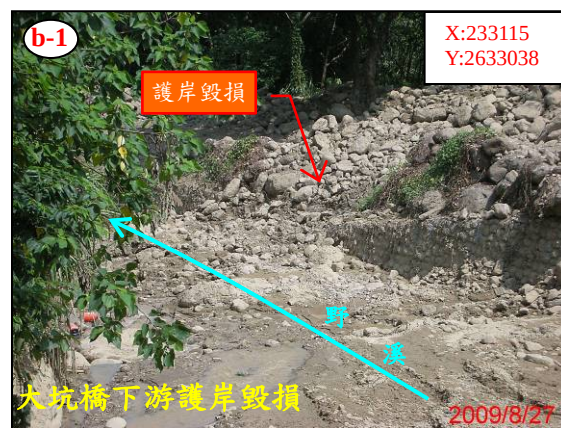
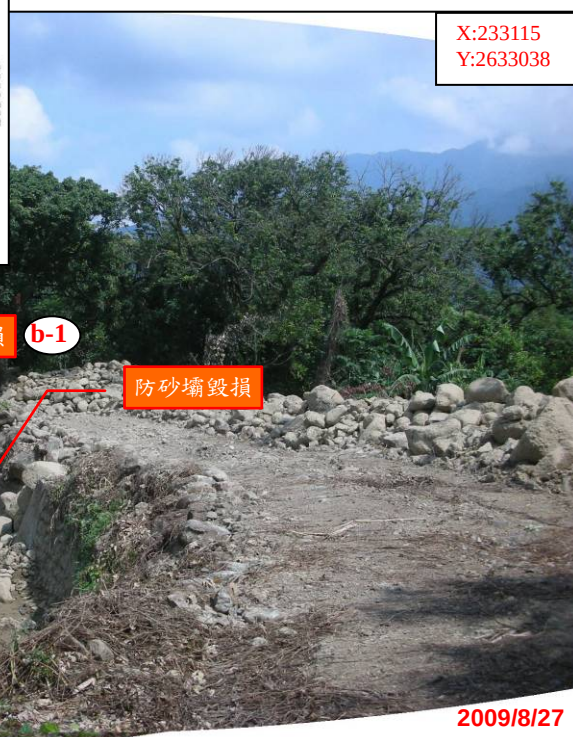
## 六、現況相片(2/2)

| 二次災害可能性 | 堆積於溪床中之土石尚未穩定，未來仍有再次發生土石流之潛勢。 |
