98 年莫拉克颱風重大土石災例速報

98 年莫拉克颱風-嘉義梅山-001

現勘日期：98 年 08 月 27 日

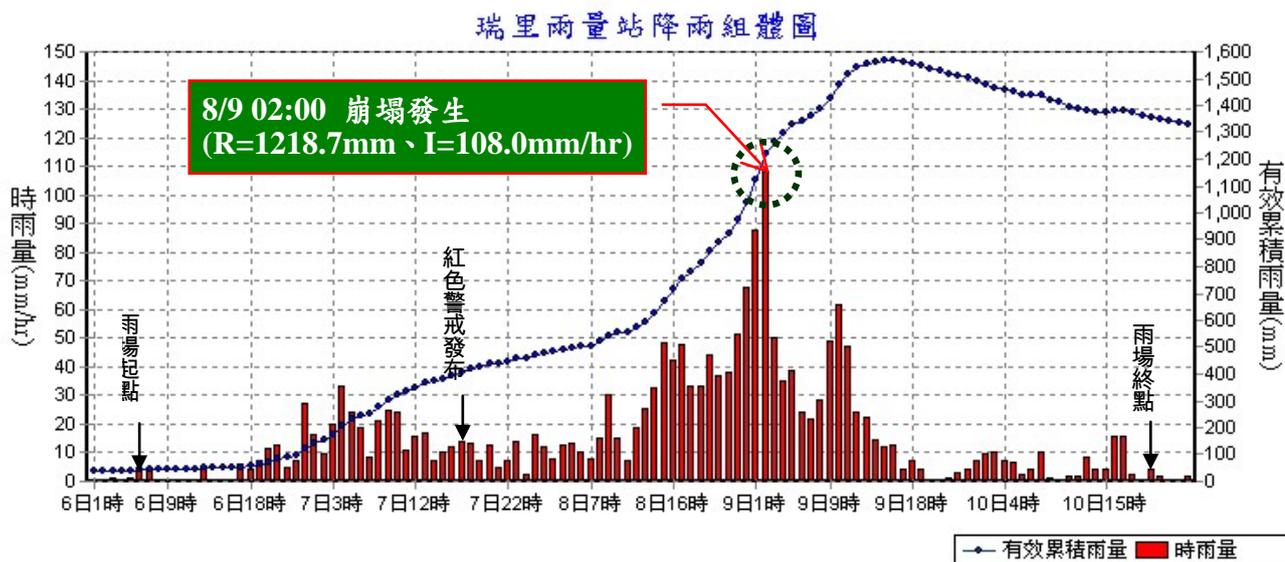
四、降雨組體圖

參考雨量站：嘉義縣梅山鄉瑞里雨量站(測站編號：C1M620)

土石流警戒基準值：400mm
