# 98 年莫拉克颱風重大土石災例速報

98 年莫拉克颱風-屏東霧台-001

現勘日期：98 年 11 月 18 日

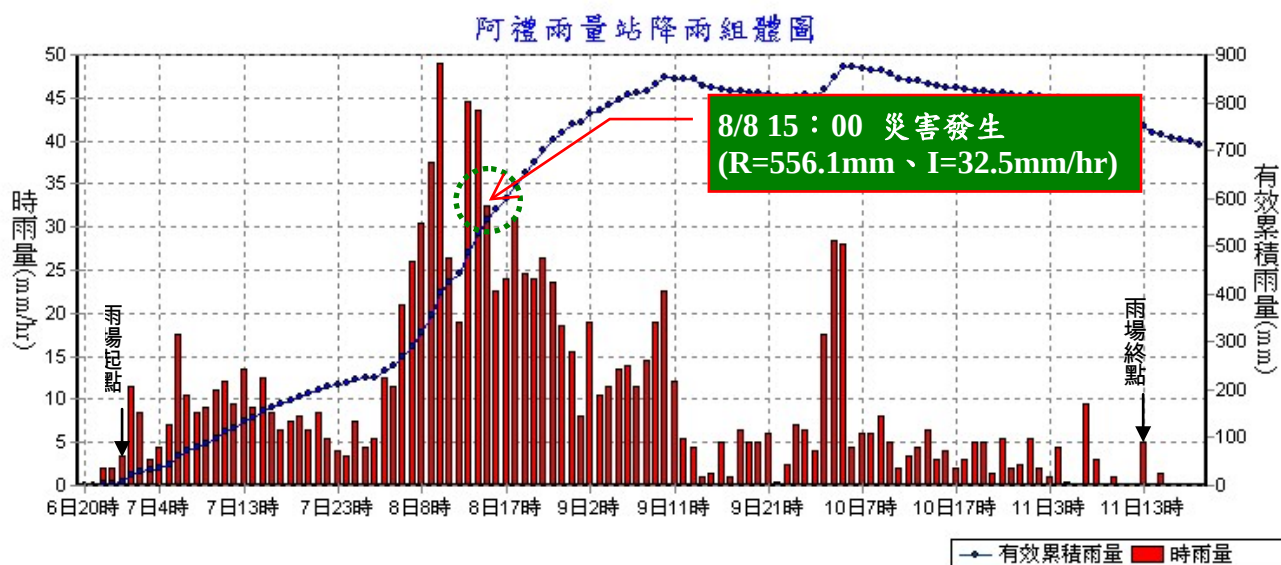
## 四、降雨組體圖

參考雨量站：高雄縣霧台鄉阿禮雨量站(測站編號：C1R130)

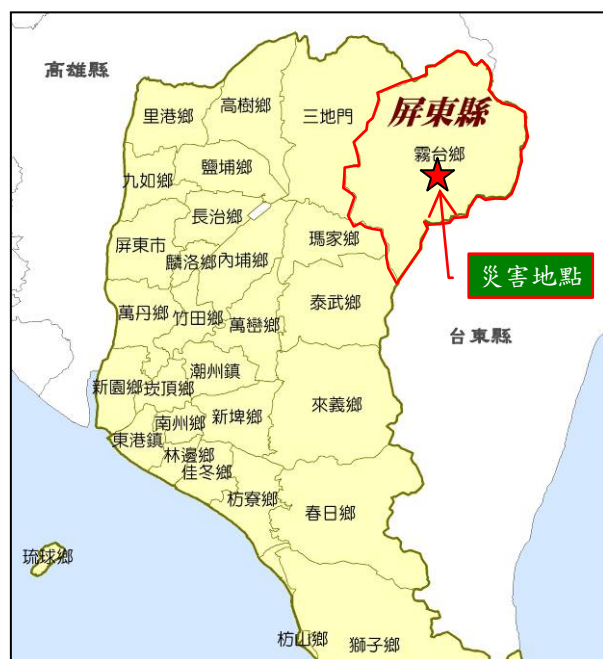
## 五、災區地理位置圖(1/2)

註 1：坐標採 TWD97

註 2：衛星影像圖拍攝日期為 2009 年 8 月(災後)。

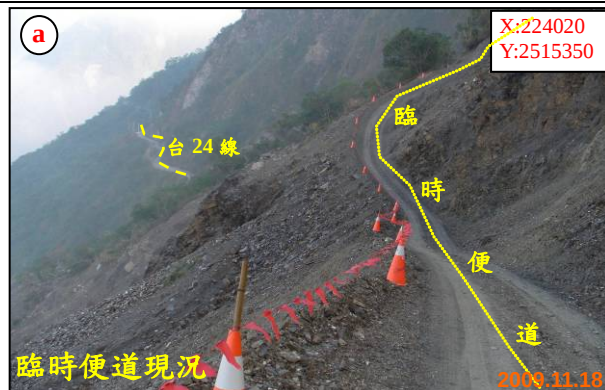
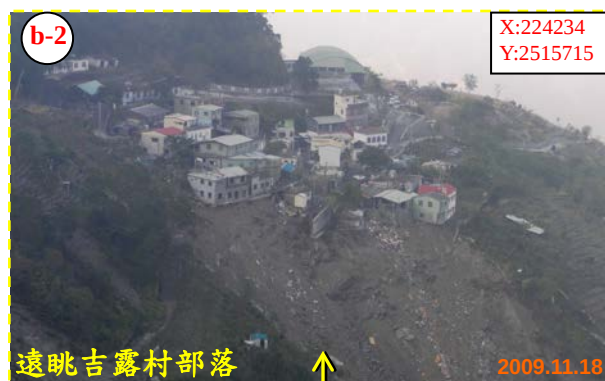
## 六、現況相片(1/4)

| 災損類型與災情描述 | | 因莫拉克颱風帶來之超大豪雨，8 月 8 日下午 15 時於台 24 線約 46k 處進入吉露村之路段發生大規模崩塌，導致交通中斷約 600 公尺，崩塌面積由災後拍攝之衛星影像圖初估達 70 公頃；當日晚間約 20 時，位於崩塌地北側之吉露村部落，亦發生地層滑動，其中 2 棟房舍直接滑落於山谷，其餘房舍及村內巷道產生程度不一之裂縫或傾斜，經災後衛星影像圖進行初步判釋，此一滑動面積約為 25 公頃。 | | | | | | | | | |

本次受災點之地層主要屬廬山層，滑動體材料除地表覆土外，主要為硬頁岩及板岩，弱面節理發達，地層破碎程度高。初步推估因颱風豪雨使得台 24 線 46k 處之產生大規模滑崩後，導致吉露村部落南側坡面產生裸空，坡地喪失部份之側向支承力；而后伴隨地下水位持續升高，滑動體自重不斷增加，進而沿原滑動面產生顯著之滑移現象。

由於目前居民雖已搬離部落，但此區域有隨時發生滑崩之可能，建議仍需做好人員管制工作，以防止意外發生。
