96 年聖帕颱風重大土砂災情速報

96 聖帕颱風-高雄甲仙-001

現勘日期：96 年 9 月 5 日

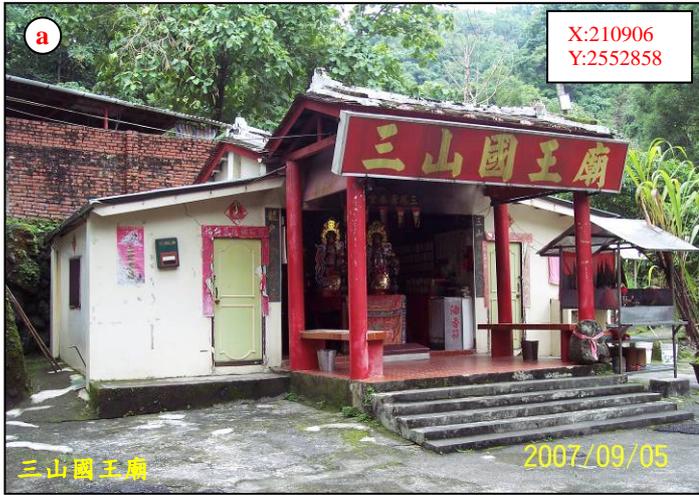
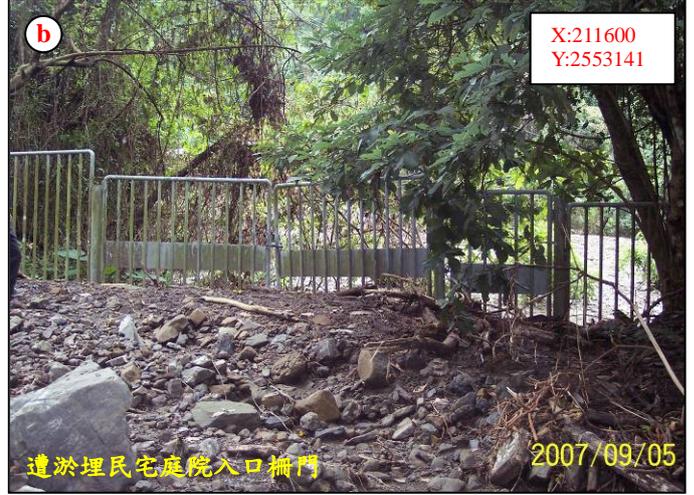
六、現況相片(1/2)

淤埋建物為白雲巷 20-1、20-2 號民宅共 3 棟

災害發生原因	<ol style="list-style-type: none"> 1. 受災地點位處鹽桑坑溪上游支流之野溪河谷旁，因聖帕颱風連日大豪雨導致坡面土石含水量突增，且坡面坡度提供足夠之勢能，使流動的土體轉化成為土石流造成災害。 2. 由於受災戶緊鄰鹽桑坑溪上游支流河道旁，且該處為溪谷谷口較為開闊平坦之區域，因此當土石流發生時，易於該處造成堆積產生災害。
二次災害可能性	<ol style="list-style-type: none"> 1. 由於鹽桑坑溪上游支流沿線約 5 戶民宅皆緊鄰河道，甚至有民宅直接於堆積區下游之溪床上加蓋建築(白雲巷 20 號)，未來如再次爆發土石流時其遭受危害之可能性極大。 2. 目前堆積區土石尚未處置，如遇豪雨發生時有再次向下游流動之可能。
目前處置情況	—
建議緊急處置措施	建議鹽桑坑溪上游支流沿線居民住戶於超大豪雨或颱風警報發布時應立即進行疏散。
