97 年卡玫基颱風重大土石災情速報

97 年卡玫基颱風-高雄六龜-005

現勘日期：97 年 10 月 03 日

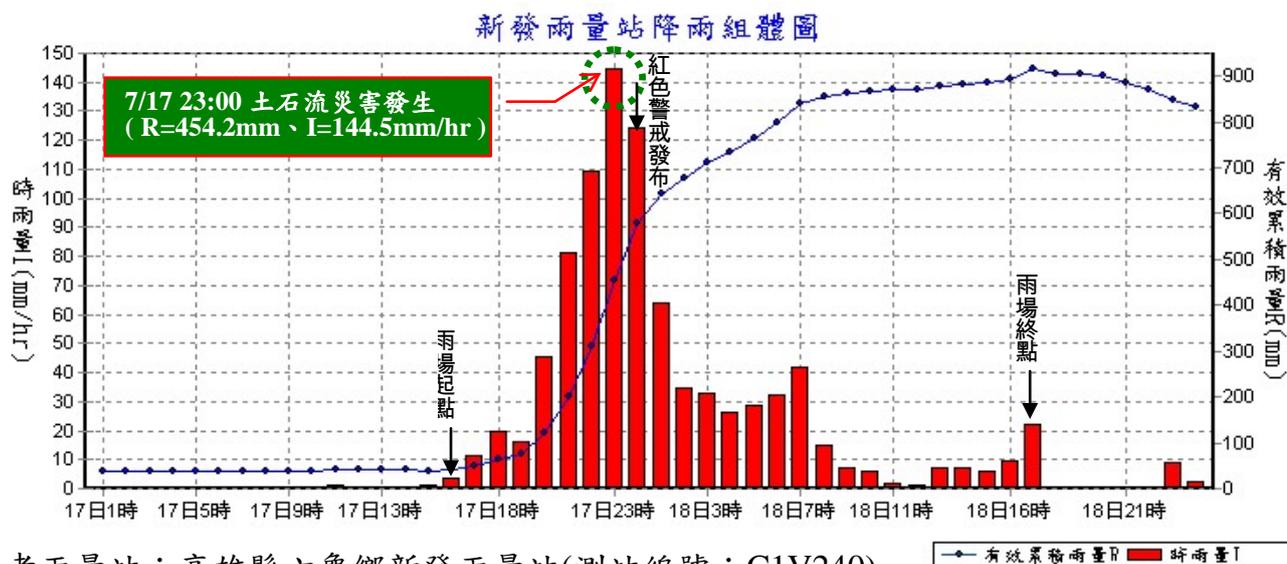
四、降雨組體圖

參考雨量站：高雄縣六龜鄉新發雨量站(測站編號：C1V240)

土石流警戒基準值：450 mm

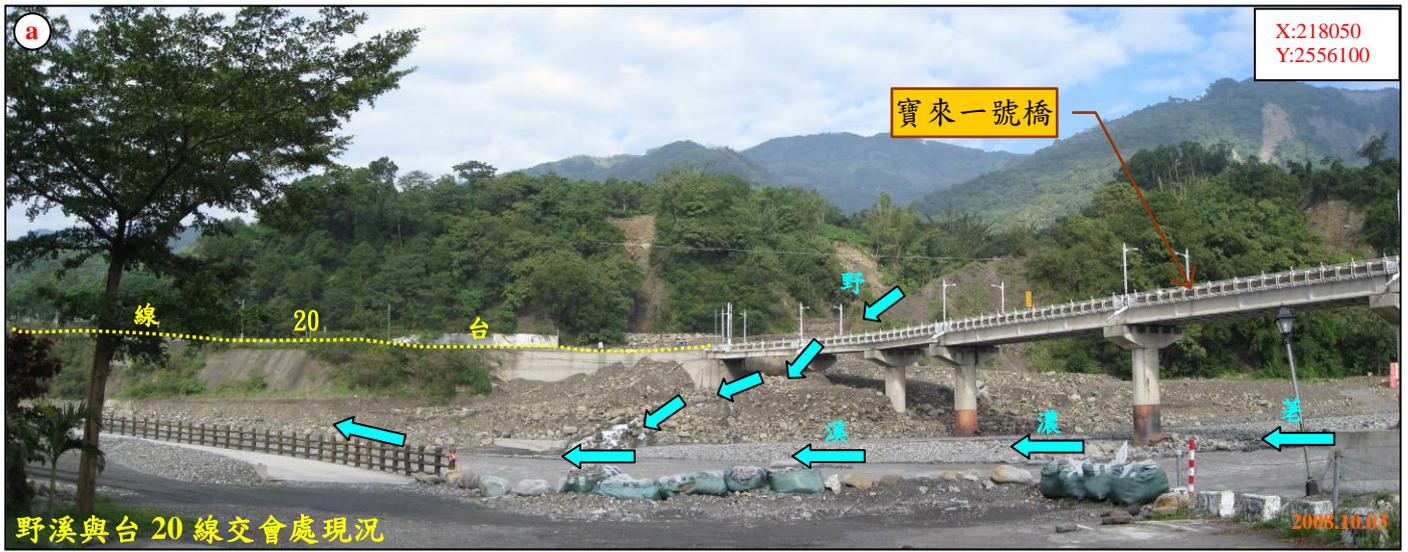
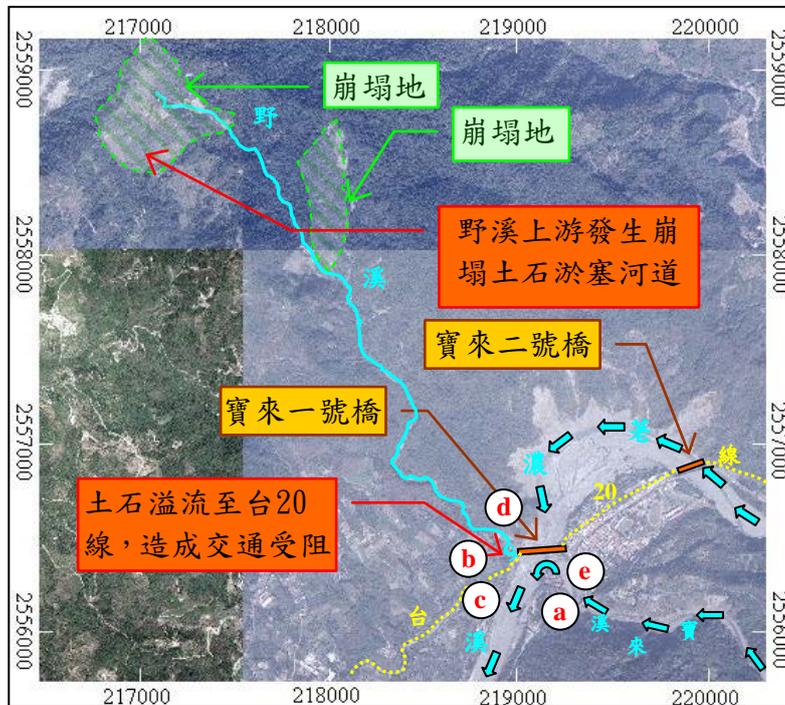
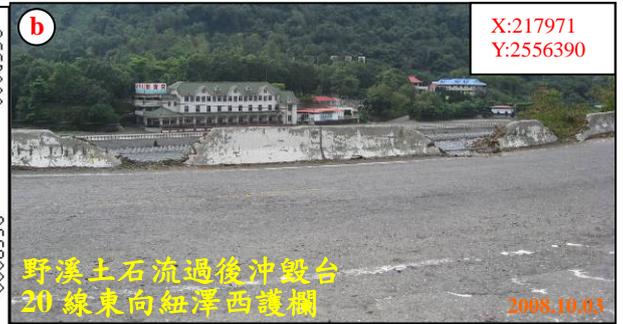
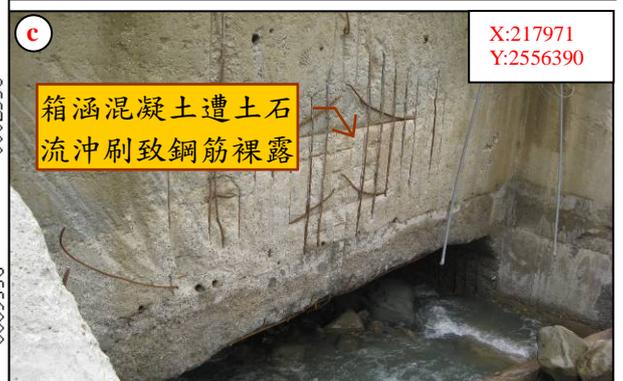
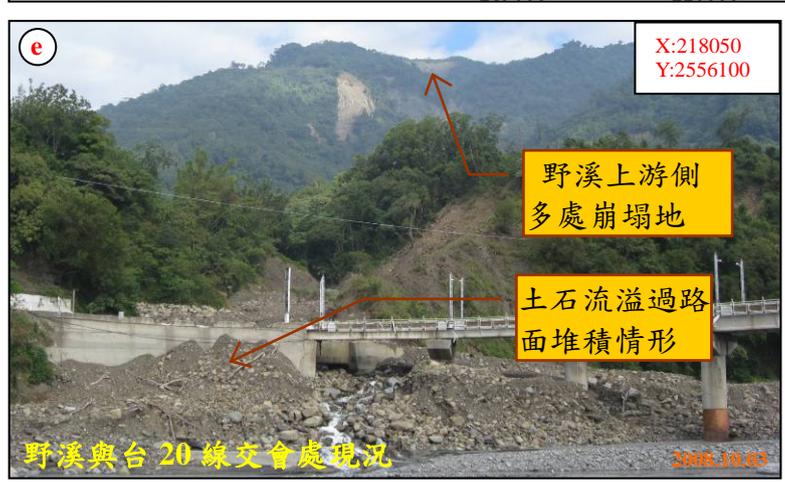
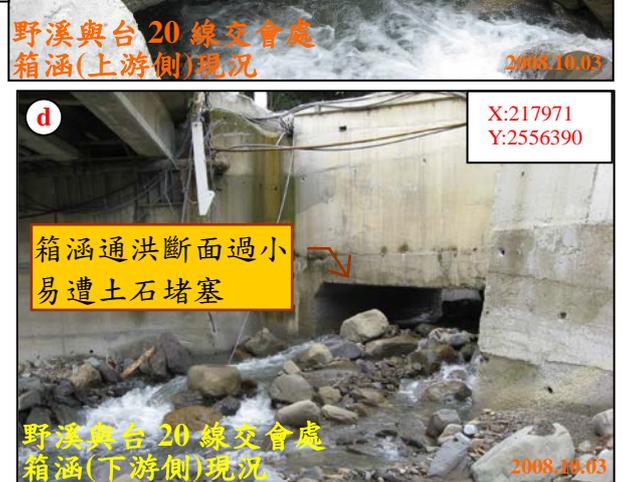
六、現況相片(1/3)

災害發生時間	97 年 7 月 17 日 23 時	資訊來源	寶來村長林勝雄							
災害類型	土石流災害。									
災損類型與災情描述	野溪於 7 月 17 日 23:00 爆發土石流，土石淤塞河道並溢流至台 20 線里程 80k 處(近寶來一號橋西側)，造成交通受阻，野溪上游側之部分產業道路沖毀。 土石堵塞：台 20 線與發生土石流野溪交會處之排水箱涵遭土石堵塞。									
災損統計	公共設施	道路：台 20 線里程 80k 處東向紐澤西護欄損毀。								
	人命/房舍/道路毀損統計	死亡	共 0 人	失蹤	共 0 人	受傷	共 0 人	房屋受損	共 0 棟	道路損毀
既有工程設施損壞情形	無。									
疏散避難情況	無。

<p>災害發生原因</p>	<p>(1) 此野溪於96年曾因聖帕颱風造成土石流災害，河道內仍殘留大量集水區坡地崩塌之土石。</p> <p>(2) 野溪集水區內坡地崩塌範圍有擴大趨勢，於7月17日降下之大豪雨使崩塌於溪床之土石含水量突增，且溪床坡度提供足夠之勢能，使流動的土體轉化成為土石流。</p> <p>(3) 根據經濟部中央地質調查所發行之台灣地區五萬分之一分幅數值地質圖，野溪上游之地區地層屬長枝坑層，主要由砂岩及頁岩互層，現地推測岩層層面位態接近 N45°E/29°SE，與崩塌地原坡面走向及傾向相仿，經颱風期間大雨雨水由層面間入滲，致表層風化砂岩軟化抗滑力降低，且岩體及覆土因含水量增加使邊坡之下滑趨動力昇高，進而造成順向坡滑動破壞。</p>
<p>二次災害可能性</p>	<p>(1) 目前崩塌邊坡周遭土方鬆軟，集水區幾處崩塌地因屬順向坡仍有持續擴大崩塌之可能，且現有溪床土石堆積量大，現有箱涵斷面狹小，再次發生豪大雨時易因箱涵阻塞造生危害之機會甚高。</p> <p>(2) 野溪未來再次發生土石流之潛勢高。</p>
<p>目前處置情況</p>	<p>(1) 7月24日公路總局甲仙工務段緊急派遣重型機具，至台20線80k處進行路面堆積土石清運工作。</p> <p>(2) 災害過後一個月第七河川局派遣機具進行野溪河道及寶來一號橋下河道堆積土石之清運工作。</p>
<p>建議緊急處置措施</p>	<p>(1) 建議加派重型機械清理遭土石堆積之野溪河道及箱涵，以維持溪流通洪斷面避免再次大雨導致災害再次發生。</p> <p>(2) 以帆布覆蓋裸露之坡面避免雨水沖刷。</p> <p>(3) 評估野溪與台20線交會處之箱涵拆除或替代設施之可能性，以維持足夠通洪斷面，避免土石溢流至台20線路面。</p>
