96 年柯羅莎颱風重大土砂災情速報

96 年柯羅莎颱風-台北五股-001

現勘日期：96 年 10 月 11 日

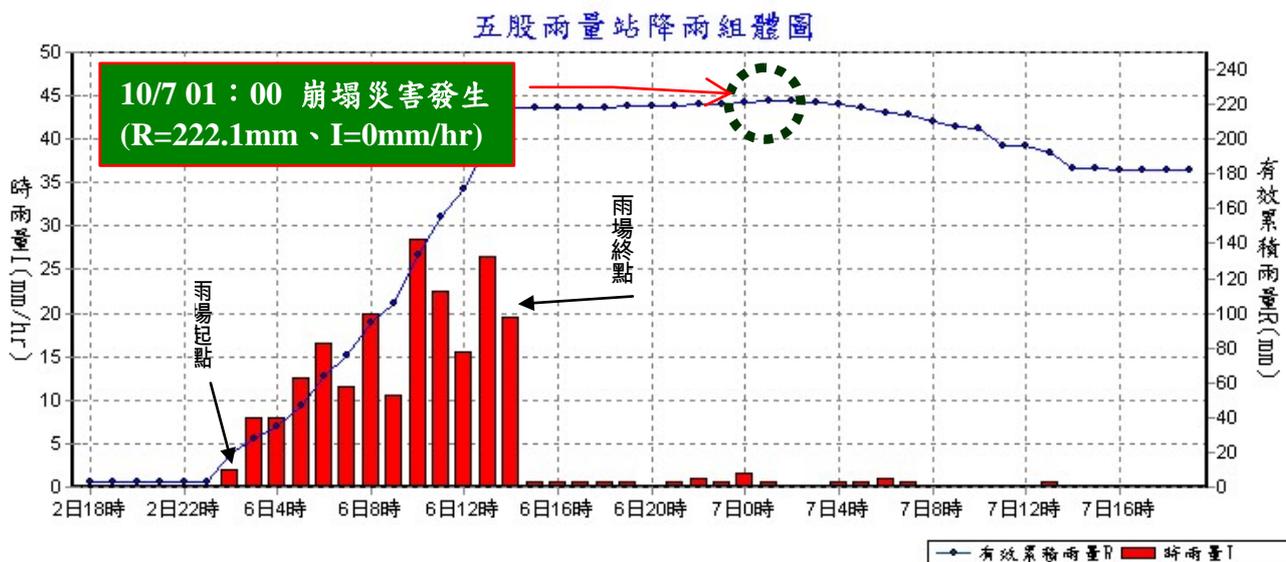
四、降雨組體圖

參考雨量站：台北縣五股鄉五股雨量站(測站編號：C1A680)
