# 104年蘇迪勒颱風重大土砂災例最速報

## 宜蘭縣—大同鄉四季村

### 104年蘇迪勒颱風-宜蘭大同-001

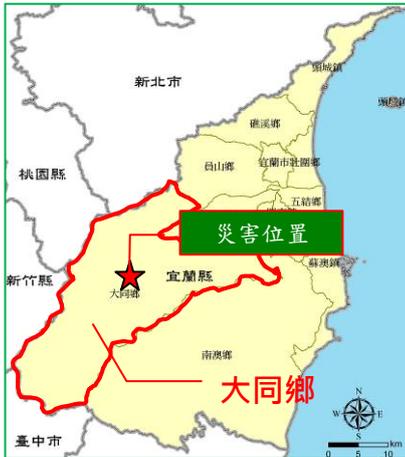
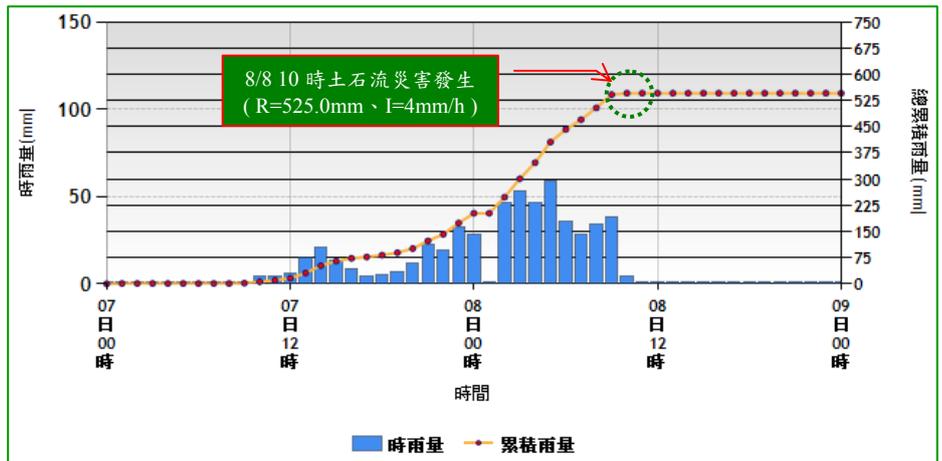
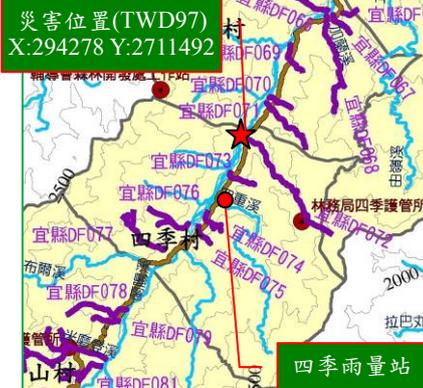
- ❖ 災區位置：敦厚橋
- ❖ 災害發生時間：8月8日10時
- ❖ 災害類型：土石流
- ❖ 有效累積雨量：525.0 mm

- ✓ 災情描述：受蘇迪勒颱風影響，土石流潛勢溪流宜蘭縣 DF072 爆發土石流災情；敦厚橋上游兩岸發生多處崩塌，其土砂崩落河道造成土石流，溢流敦厚橋橋面及沖毀3間房舍與農耕機。
- ✓ 災害規模：土砂堆積面積約 15,000 平方公尺，堆積土方量約 50,000 立方公尺，土砂淹沒橋樑長度約 50 公尺，道路路基流失約 50 公尺。
- ✓ 災損統計：加納富溪上游引水道沖毀約 200 公尺；敦厚橋橋面淹沒約 50 公尺；沖毀房舍 3 間及農耕機 1 部，沖毀農地約 5200 平方公尺。
