98 年莫拉克颱風重大土石災例速報

98 年莫拉克颱風-嘉義阿里山-004

現勘日期：98 年 10 月 01 日

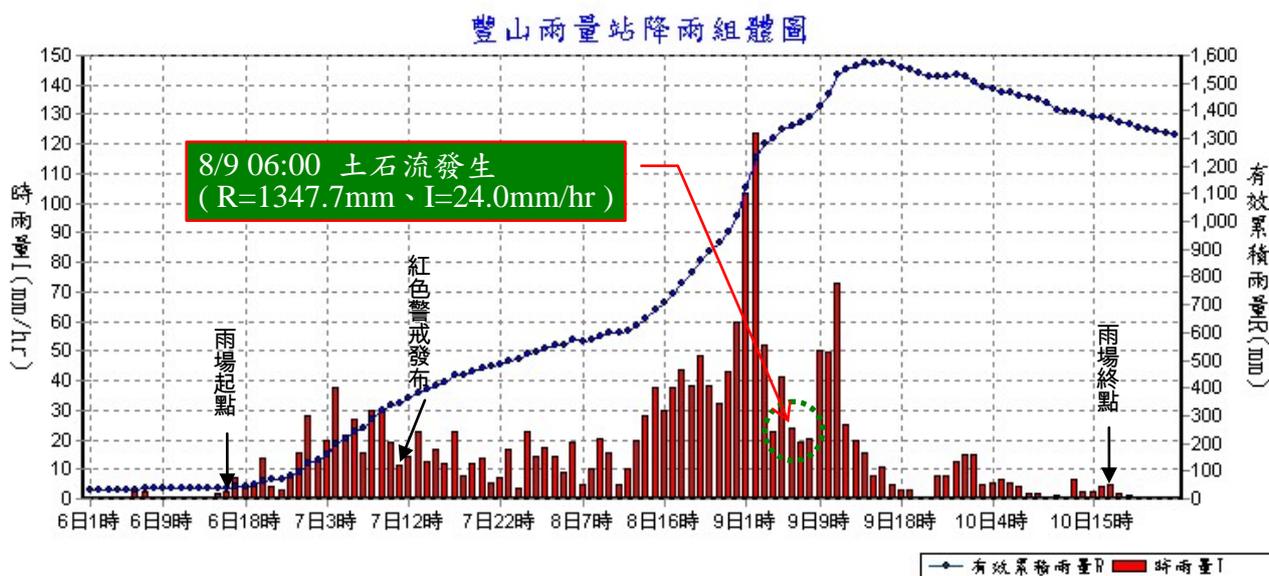
四、降雨組體圖

參考雨量站：嘉義縣阿里山鄉豐山雨量站(測站編號：C1M630)

土石流警戒基準值：300mm

災害發生原因	<p>由既有河道構造物沖刷及磨損情況、溪床坡度及無明顯土石堆積之特徵進行綜合研判，推測此次災害應屬洪水所引發之災情。</p> <p>本次災害發生之主因，係因莫拉克颱風帶來之超大豪雨，致使山洪爆發，洪水沖刷阿里山溪岸坡並導致多處河岸崩塌，大量泥砂流入河道中，造成河道泥砂淤積使河床高程墊高，且據村長及相關媒體報導，本次風災前阿里山溪河道已堆積大量土石，又依據災害發生地附近之豐山雨量站顯示，災害發生時所紀錄之累積雨量高達1,496mm，降雨強度於9日2時更高達124mm/hr，因而造成來吉橋通洪斷面不足，洪水挾帶泥砂沖毀掩埋來吉橋，溢流河道之洪水並沿右岸嘉155線道路竄流侵入臨河岸較低側之來吉村1鄰民宅，造成臨河岸道路及民宅遭土石掩埋損毀。□</p>
二次災害可能性	<p>921地震後來吉村周邊山坡地地質鬆動，形成多處坍塌源，大量土石因豪雨沖刷滑落至阿里山溪及其上游支流瓦嘯嘯納溪造成河道淤積嚴重，未來如遇豪大雨有發生土石流之潛勢。</p>
目前處置情況	<p>災害發生後，公路總局阿里山工務段緊急派遣挖土機搶通嘉155線交通，目前橋梁損毀處暫以埋設管涵方式通過行水區，下雨時便道中斷頻繁，造成居民進出來吉地區不便、且影響行車安全。</p>
建議緊急處置措施	<ol style="list-style-type: none"> 1. 建議相關權責單位儘速針對該區地形、地上物及地質辦理詳細調查並進行通盤考量，以作為後續研擬整體整治處理措施之依據。 2. 經現地調查阿里山溪及其上游支流瓦嘯嘯納溪河道淤積嚴重，建議相關主管機關儘速辦理清疏作業。
