# 96 年 0604 豪雨重大土砂災情速報

960604 豪雨-台北石碇-001

現勘日期：96 年 06 月 14 日

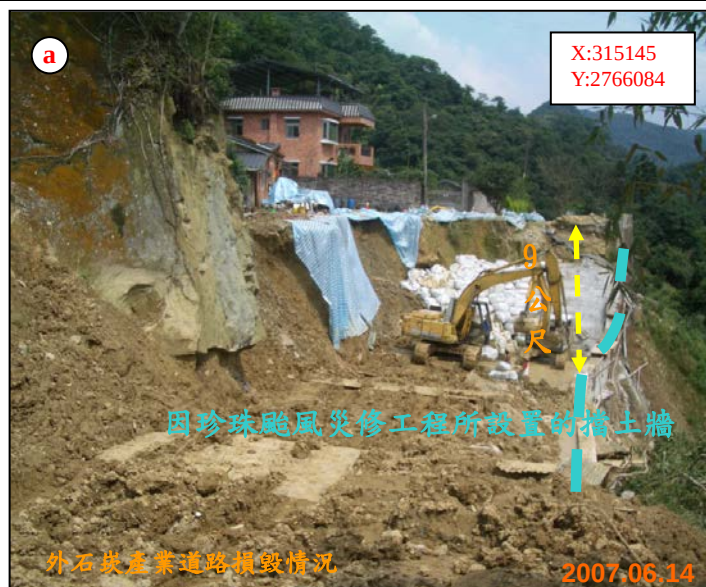
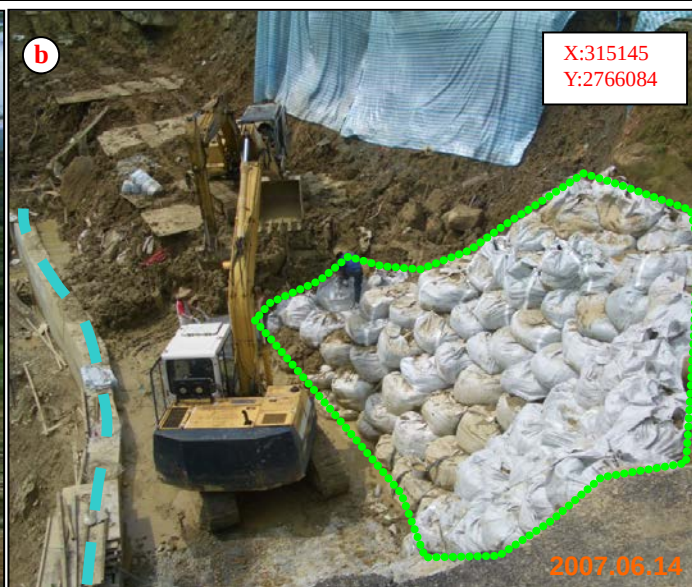
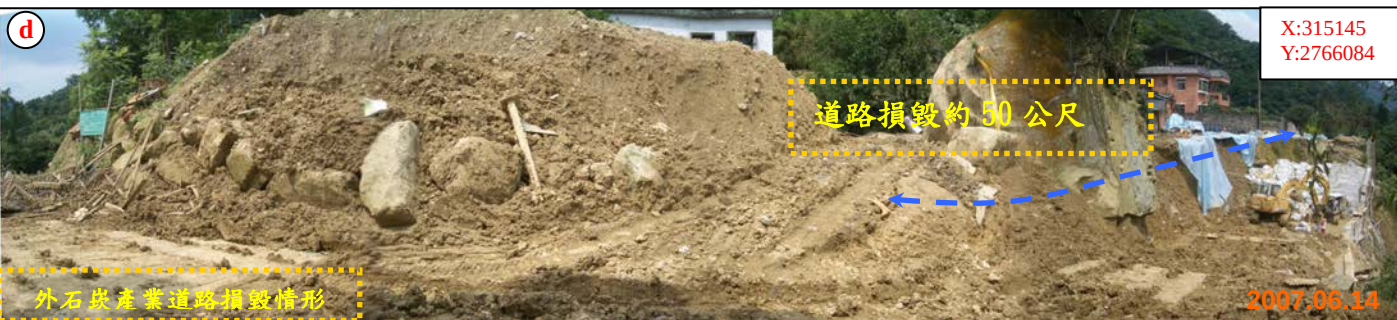
## 六、現況相片(1/2)

| 災損類型與災情描述 | 1. 石碇鄉潭邊村外石崁產業道路因連日豪雨，加上原本今年(96 年)4 月底應要完工之 60 公尺擋土牆工程尚未完成，造成邊坡崩塌，外石崁產業道路路基淘空，農舍乙棟損毀。<br>2. 初步推估崩塌面積約為 0.48 公頃，崩塌土方量約為 1,000 立方公尺。 | | | | | | | | | |
| 既有工程設施損壞情形 | 外石崁產業道路下邊坡之擋土牆，因崩塌遭受掩埋，需清理堆積土石後方能繼續施工。 | | | | | | | | | |

| 災害發生原因 | 災害地點地層屬中新世石底層，崩塌邊坡淺層主要由表層覆土及節理發達之風化砂岩所組成。因連日大雨，雨水由層面及節理入滲，導致岩塊抗滑力降低進而造成邊坡岩塊崩落。 |

| 建議緊急處置措施 | (1) 建議繼續堆置太空包，可暫時穩定坡腳，防止崩塌繼續擴大危害民宅及農舍。<br>(2) 崩塌坡面應加強覆蓋防護，防止雨水滲露。<br>(3) 外石炭產業道路為潭邊村石炭區居民重要且唯一的對外聯絡道路，建議設置一臨時便道，使居民可以自由進出。 |

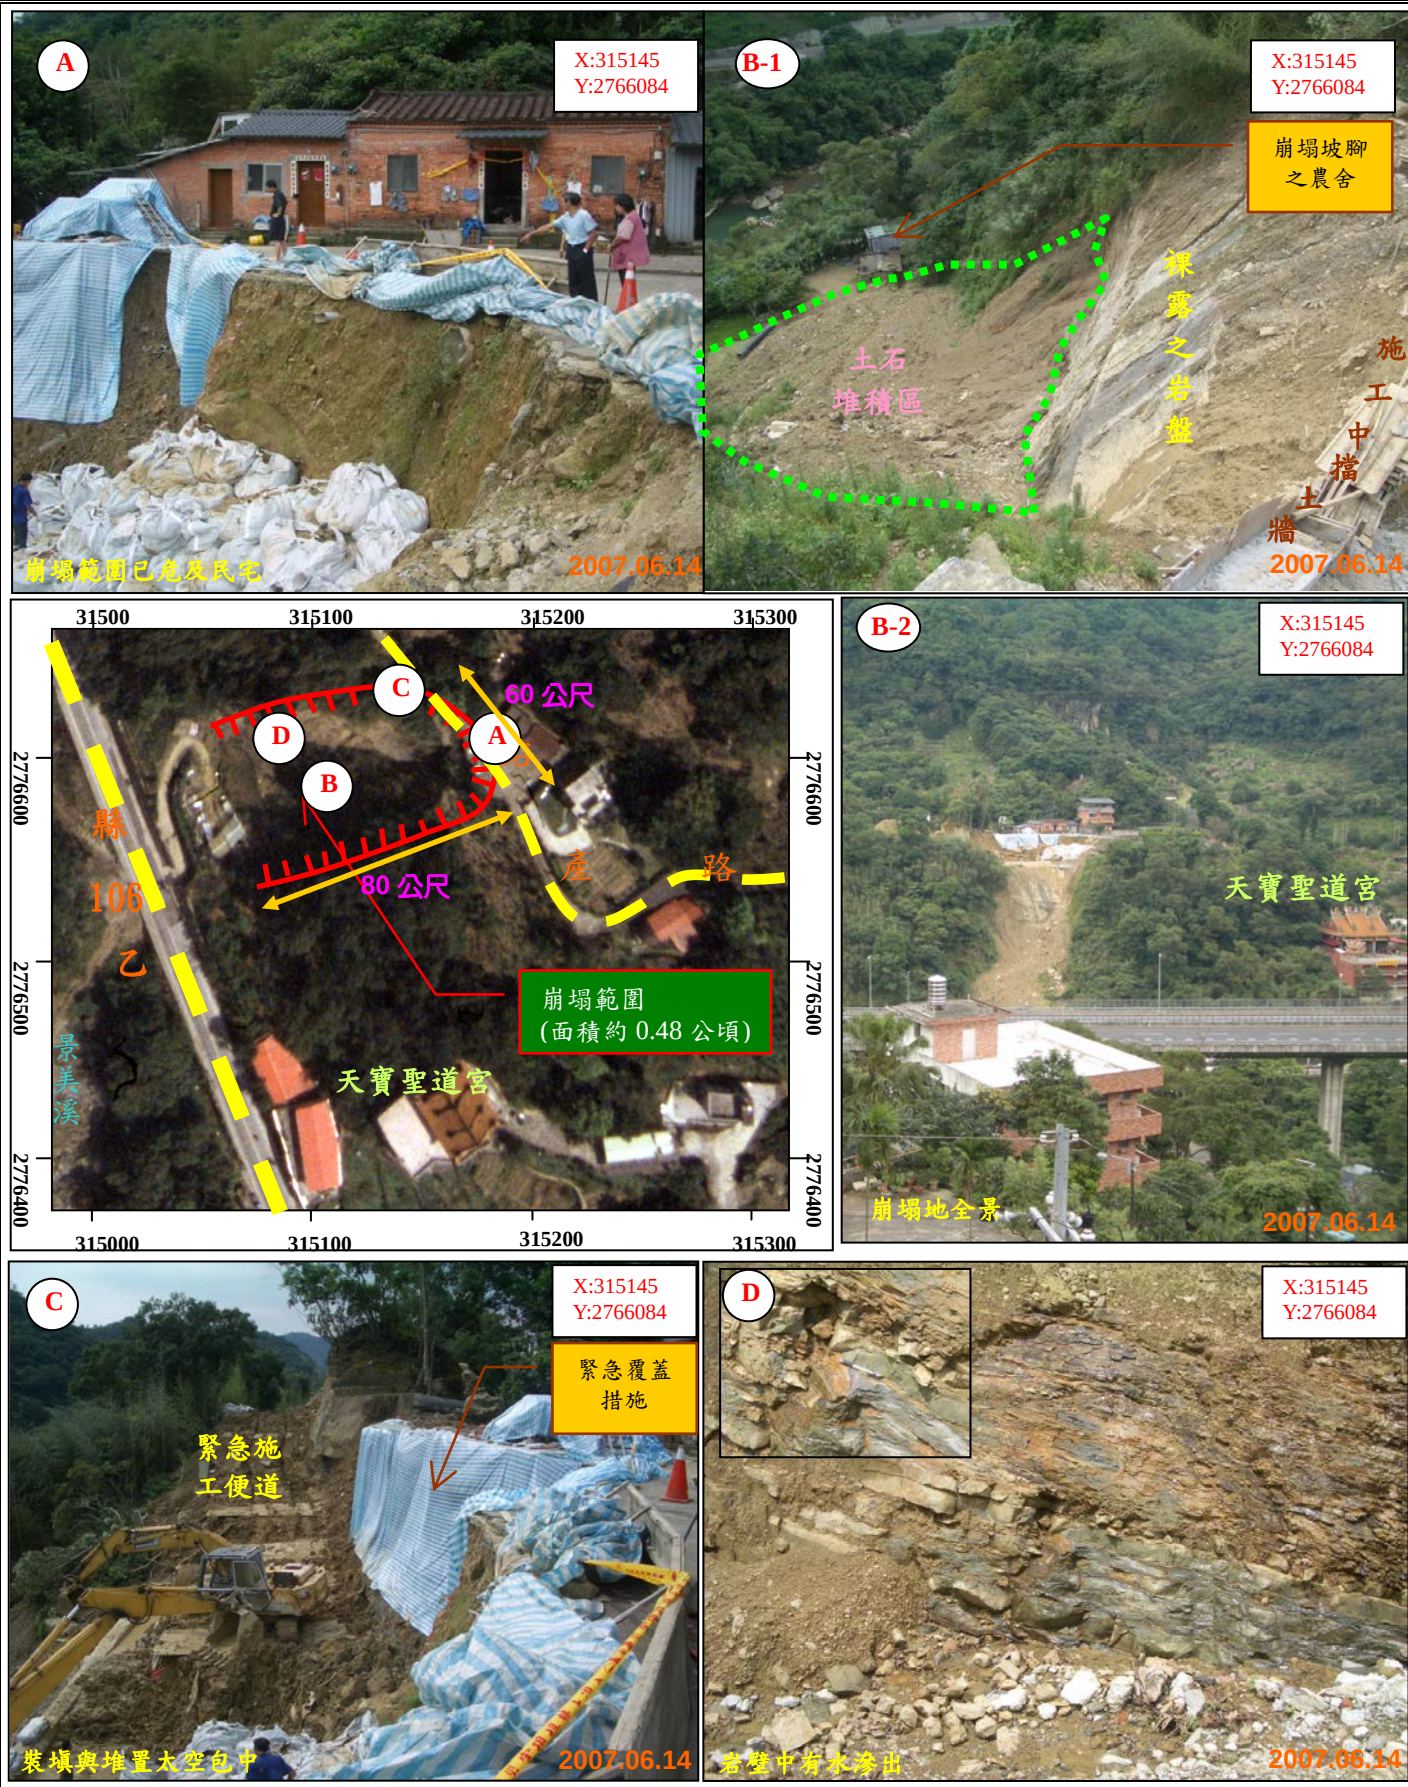
## 六、現況相片(2/2)

| 二次災害可能性 | 目前僅以太空包堆置尚在施工中之擋土牆頂端，防止崩塌繼續擴大，但若再次遇到豪雨，土壤孔隙水壓增加，使得土壤間摩擦力降低，有可能繼續崩塌危急民宅。 |

| 目前處置情況 | (1) 石碇鄉公所已封閉外石炭產業道路，下邊坡先以太空包推置侵蝕邊坡底部以防破壞繼續擴大。<br>(2) 外石炭產業道路圍起封鎖線，禁止人車通行。 |
