# 97年辛樂克颱風重大土石災例速報

97年辛樂克颱風-南投仁愛-004

現勘日期：97年10月02日

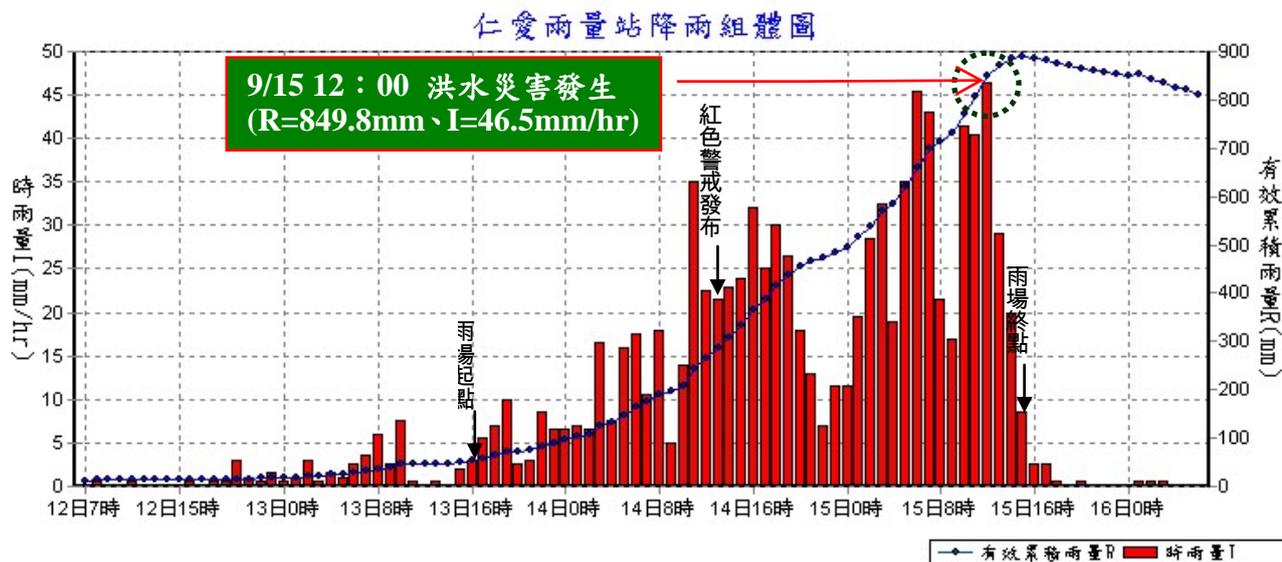
## 四、降雨組體圖

參考雨量站：南投縣仁愛鄉仁愛雨量站(測站編號：C1H870)

土石流警戒基準值：250mm
