## 宜蘭縣南澳鄉東岳村

### 一、災區基本資料

| 災害案件編號 | | 100 年 1001 豪雨-宜蘭南澳-002 | | | |

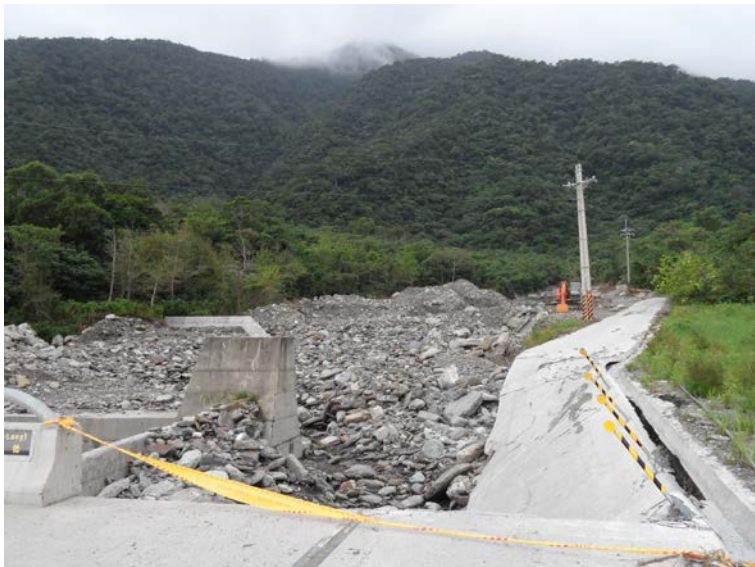
現況相片 (1/3)

| 既有工程設施損壞情形 | | 1. 布浪一號橋上游防砂壩左岸壩翼淘刷。<br>2. 布浪二號橋上游沉砂池受水流淘刷損毀。 | | | | | | | | | | | |

| 即時處置情況 | | 南澳鄉公所派駐機具於布浪二號橋即時清疏土砂，並封鎖道路。 | | | | | | | | | | | |
