## 台南市楠西區照興里

| 災害案件編號 | | 105 年其他-台南楠西-001 | | |
| 災害類型 | | 土石流 | | |

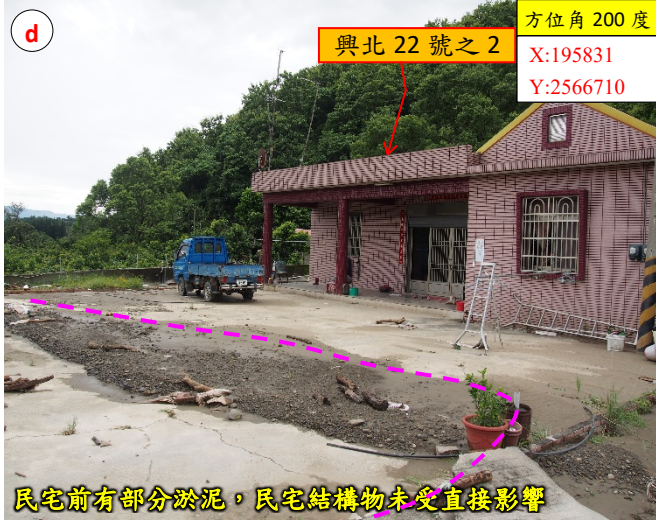
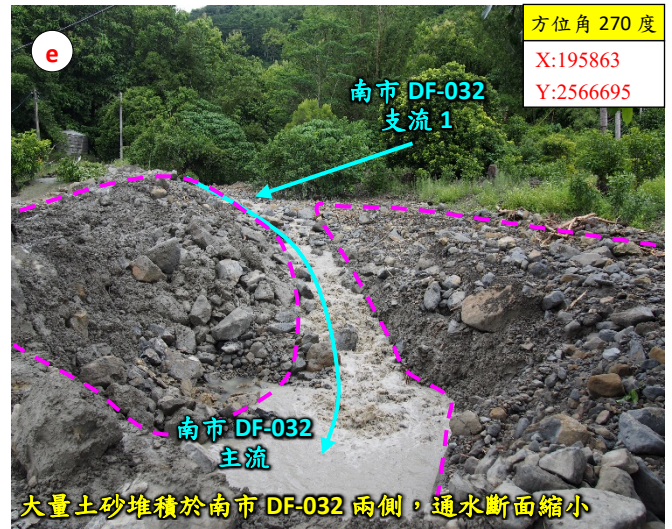
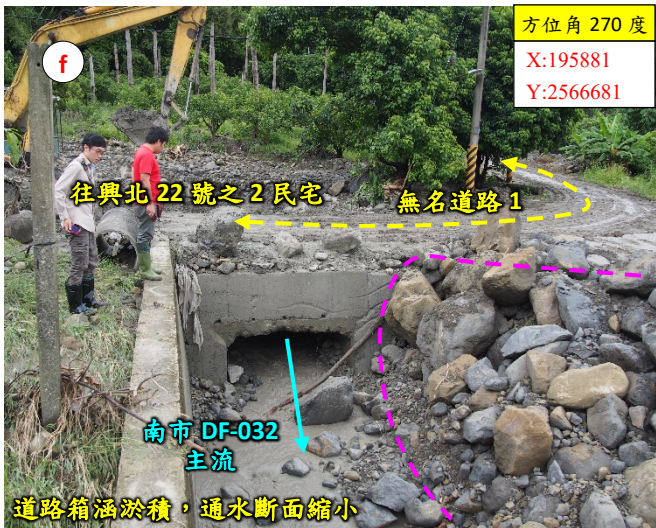
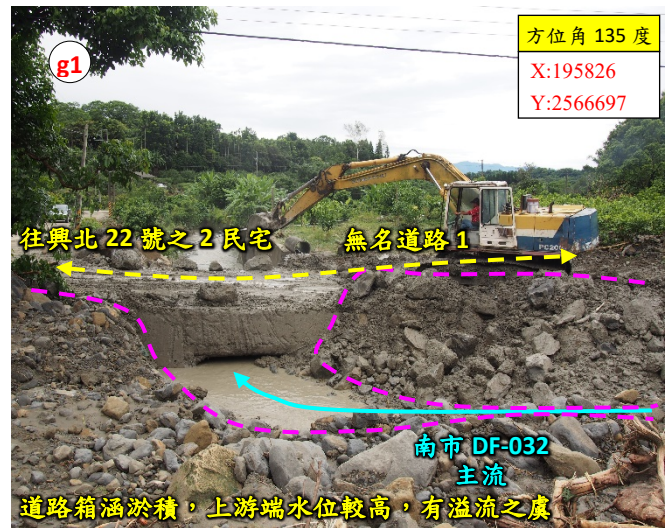
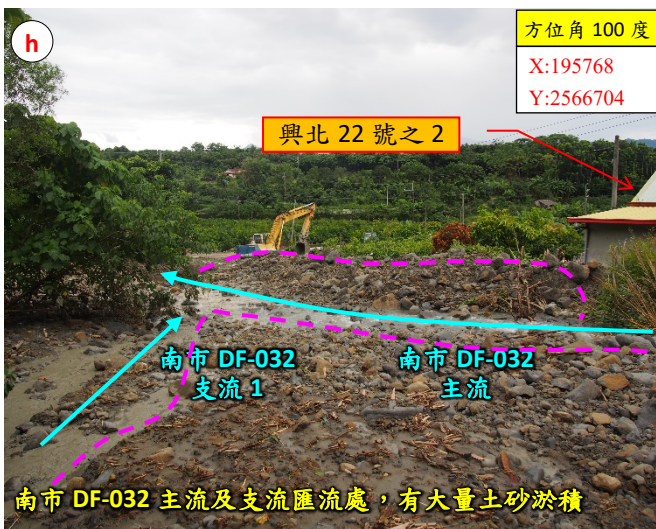
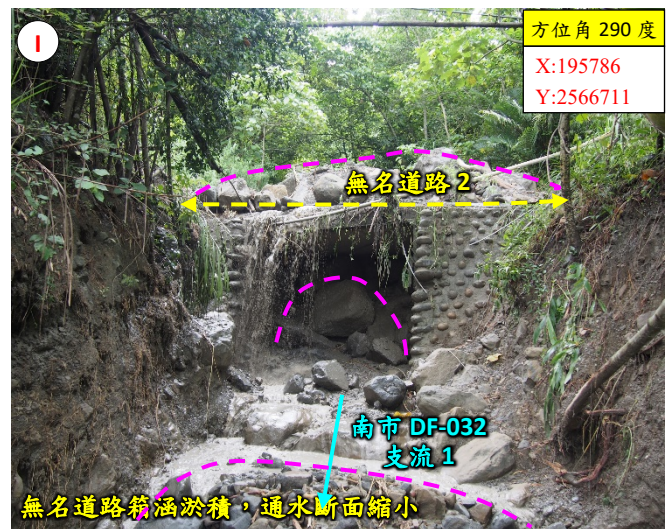
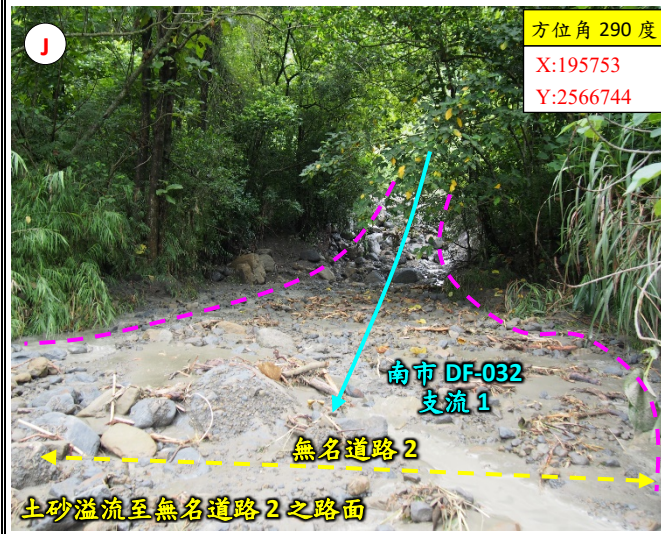
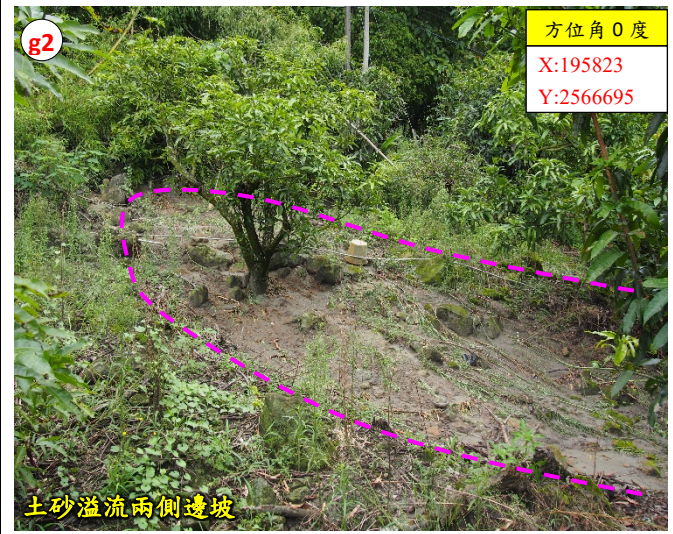
# 現況照片

| 現況描述紀錄 | | <p>1. 現況描述：土石流潛勢溪流南市 DF-032 源頭(林班地)曾發生過崩塌，受連日強降雨事件影響，105 年 9 月 5 日南市 DF-032 源頭再次發生崩塌，崩塌材料暫積於河道，6 日再受強降雨事件，大量暫積材料隨著地表逕流下移，造成下游河道淤塞，溢流到河岸兩側及道路上；6 日晚間，台南市楠西區公所派重機具緊急清淤；8 日現勘時，道路路面大致完成清淤作業，農路已恢復通行，惟下游河道仍有大量土砂堆積，現場重機具持續進行清淤。</p> <p>2. 災害規模：崩塌範圍長約 100 公尺、寬約 100 公尺，深度約 1 公尺，崩塌面積約 10,000 平方公尺，崩塌土方量約 10,000 立方公尺。下游堆積土砂面積約為 6,700 平方公尺，堆積土方量約 4,500 立方公尺。</p> <p>3. 災損統計：無</p> | | | | | | | | |

| 即時處置情況 | | 9 月 6 日晚間楠西區公所已派重機具搶通道路，因土石流潛勢溪流南市 DF-032 支流阻塞，台南市政府及楠西區公所仍持續派重機具整理流路，先維持河道暢通。 | | | | | | | | |

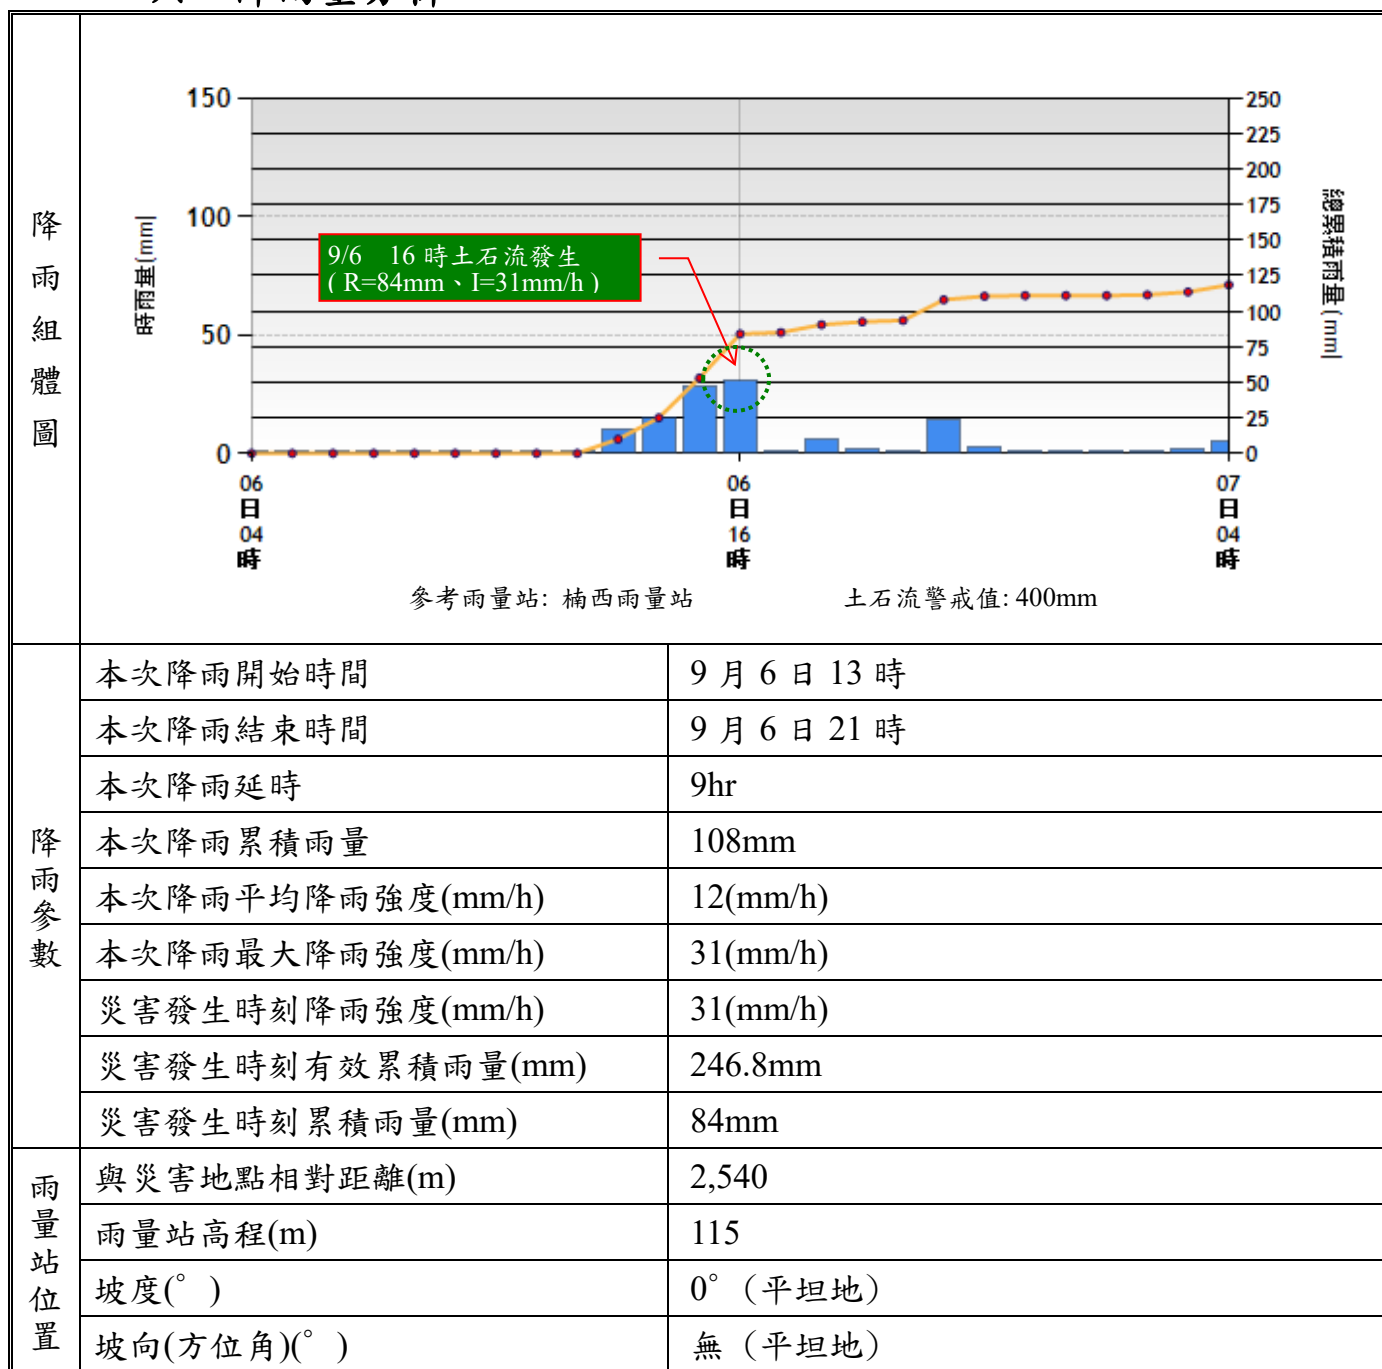
## 六、降雨量分析

| 災害發生原因分析 | <p>降雨條件：本次災害發生前二日已有數場強降雨事件，災害發生時累積雨量雖為 84mm，但有效累積雨量為 246.8mm，且災害發生時刻之降雨強度為 31mm/hr，瞬間強降雨致使崩積土砂下移，應為本次災害主要因素。</p> <p>地質條件：本災害地點鄰近烏山頭斷層(約 340 公尺)，原先可能即有岩盤較破碎之不利條件，且地層年代較年輕，一般而言岩盤強度相對較低。</p> <p>土地利用：崩塌範圍內之無人為開發狀況。</p> <p>綜合探討：由於本災害地點之岩盤可能較破碎，且前期崩塌時已殘留崩積土砂，研判邊坡原先即處於易崩塌之敏感狀態，故於強降雨事件時再度引發崩塌，且崩積材料隨著地表逕流向下游移動，溢流至下方道路及河道兩側。</p> |
