## 宜蘭縣大同鄉樂水村

| 災害案件編號 | | 100 年 1001 豪雨-宜蘭大同-003 | | | |
| 災區行政區域 | | 宜蘭縣大同鄉樂水村 | | | |
| 受災地點 | 地標：宜 51 鄉道 6k 及 8k | | GPS<br>坐標 | TWD97 | X：303765 Y：2723392 |

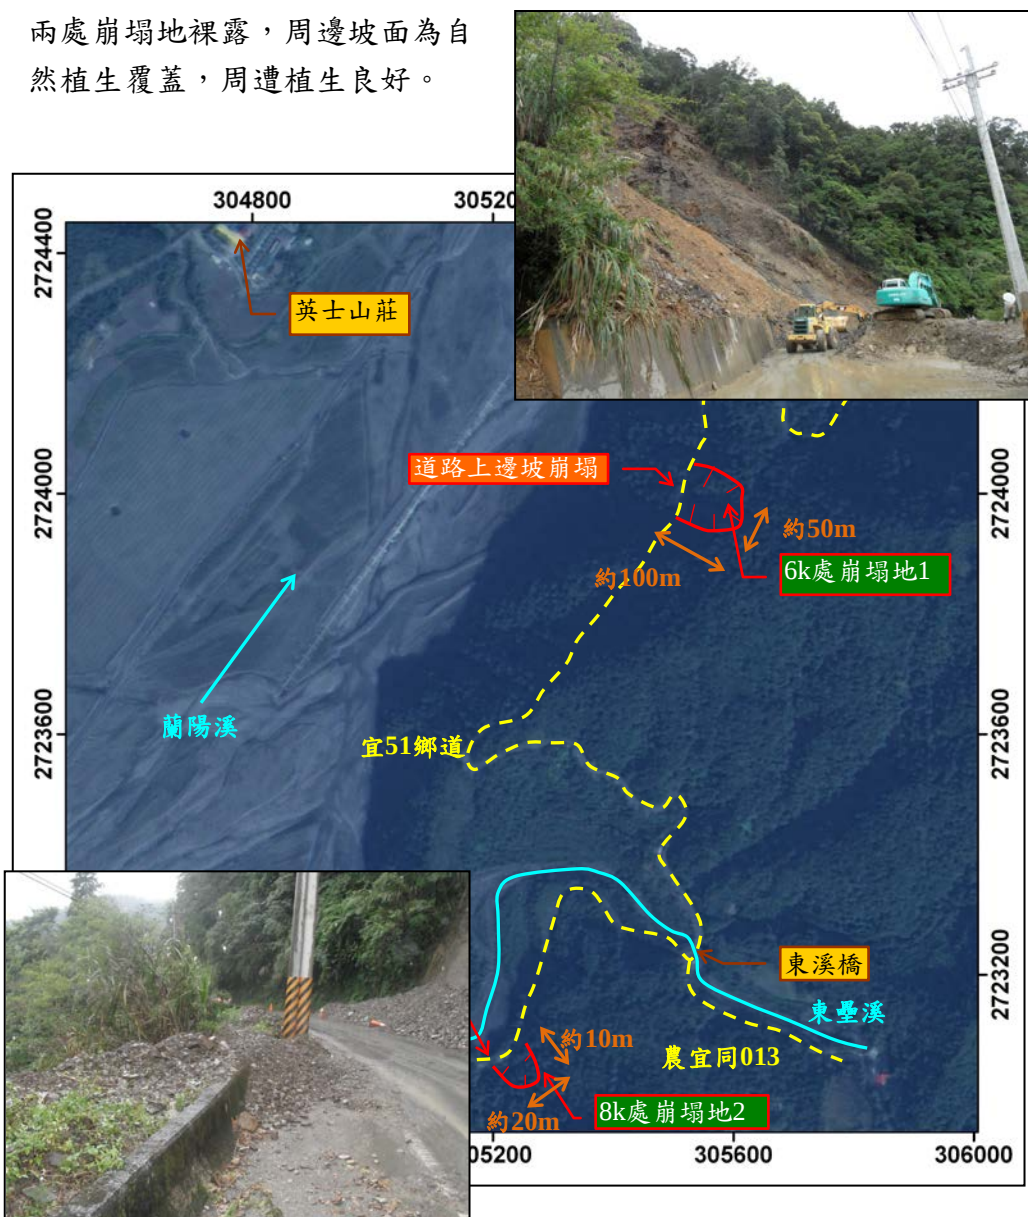
現況相片 (1/3)

| 災損類型與災情描述 | | 奈格颱風環流加上東北季風的共伴效應，在宜蘭地區降下豪雨，2天內在牛鬥地區降下超過400mm雨量，造成宜51線鄉道6k及8k處山坡地發生道路上邊坡崩塌，崩落土石堆積道路阻斷交通，擋土牆、道路護欄及電線桿均遭土石撞擊受損。 | | | | | | | | | |

兩處崩塌地裸露，周邊坡面為自然植生覆蓋，周遭植生良好。

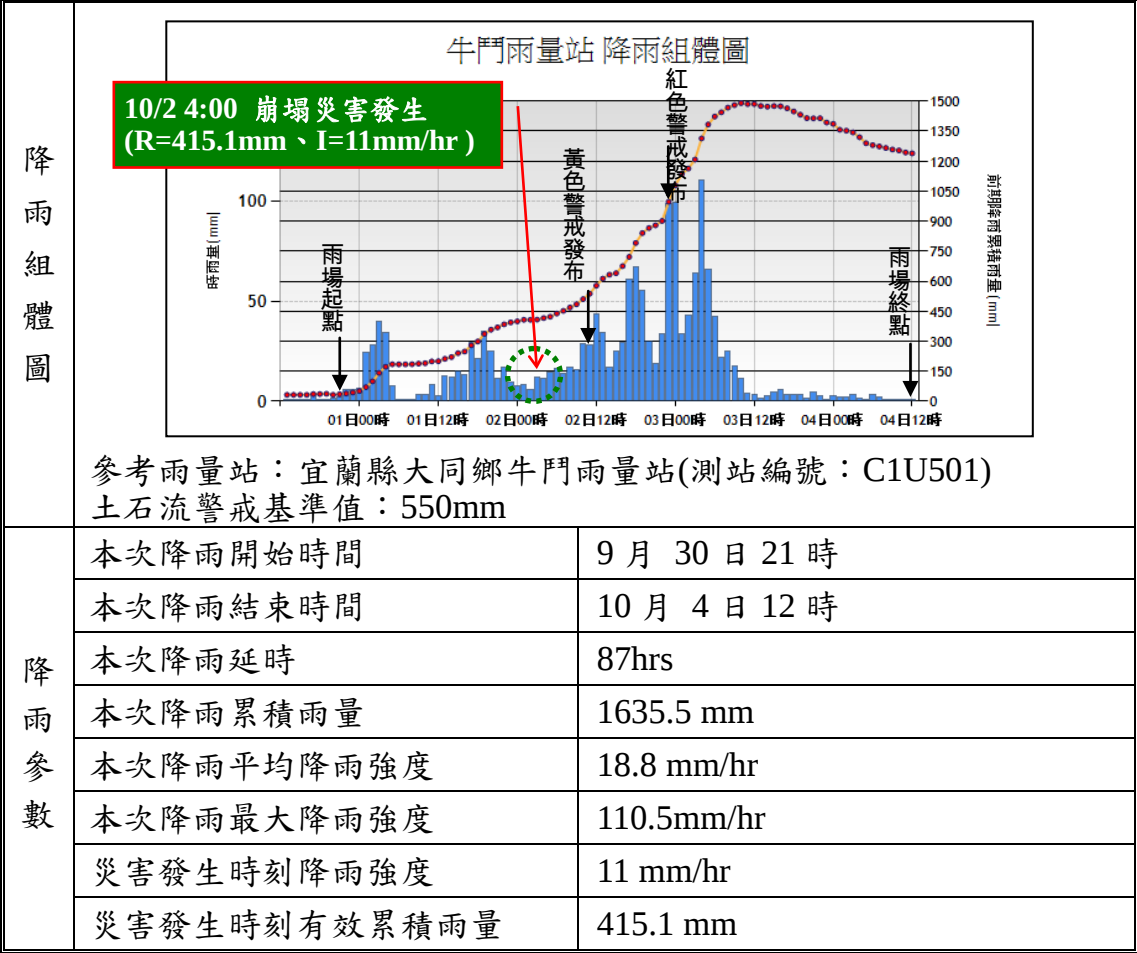
五、降雨量分析

| 災害發生原因分析 | <div><div>1. 宜51線鄉道6k及8K處道路上邊坡於10月2日上午4時左右發生崩塌，由降雨組體圖分析，自9月30日至10月2日期間，降雨延時達31小時，平均降雨強度約11mm/hr，但總雨量達415.1mm，顯示累積雨量已使土體的含水飽和並沖刷坡面，導致災害發生。</div><div>2. 發生災害處邊坡地質組成以廬山層為主，其組成以板岩或千枚岩為主，且鄰近斷層，構造裂隙相對發達，受豪雨易崩落導致災害。</div></div> |
