## 宜蘭縣南澳鄉金洋村

| 災害案件編號 | | 103 年麥德姆颱風-宜蘭金洋-001 | | | |
| 災區行政區域 | | 宜蘭縣南澳鄉金洋村 | | | |
| 現勘日期 | | 103 年 08 月 01 日 | | | |

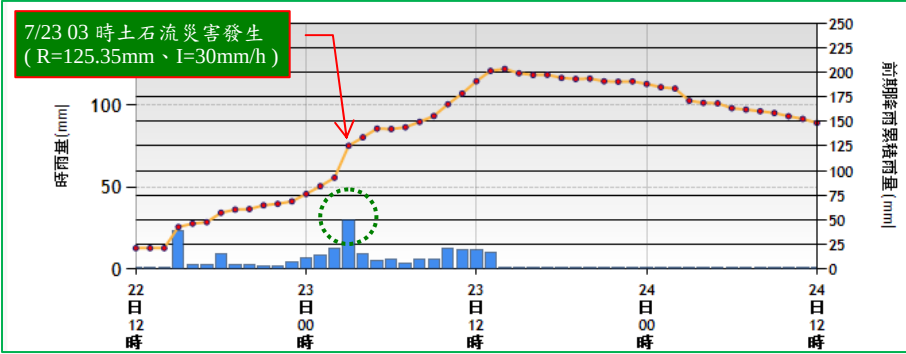
<p>7/23 03 時土石流災害發生<br/>(<math>R=125.35\text{mm}</math>、<math>I=30\text{mm/h}</math>)</p>                                                                                                                                                                                                                                                                                                              |          |               |          |               |        |       |          |          |            |            |            |            |            |            |              |          |
| 降雨參數 | <p>參考雨量站：南澳站(測站編號：C0U770)<br/>土石流警戒基準值：450mm</p>
