## 宜蘭縣三星鄉員山村

### 一、災區基本資料

| 災害案件編號 | | 100 年 1001 豪雨-宜蘭三星-001 | | | |
| 災害類型 | | 土石流 | | | |

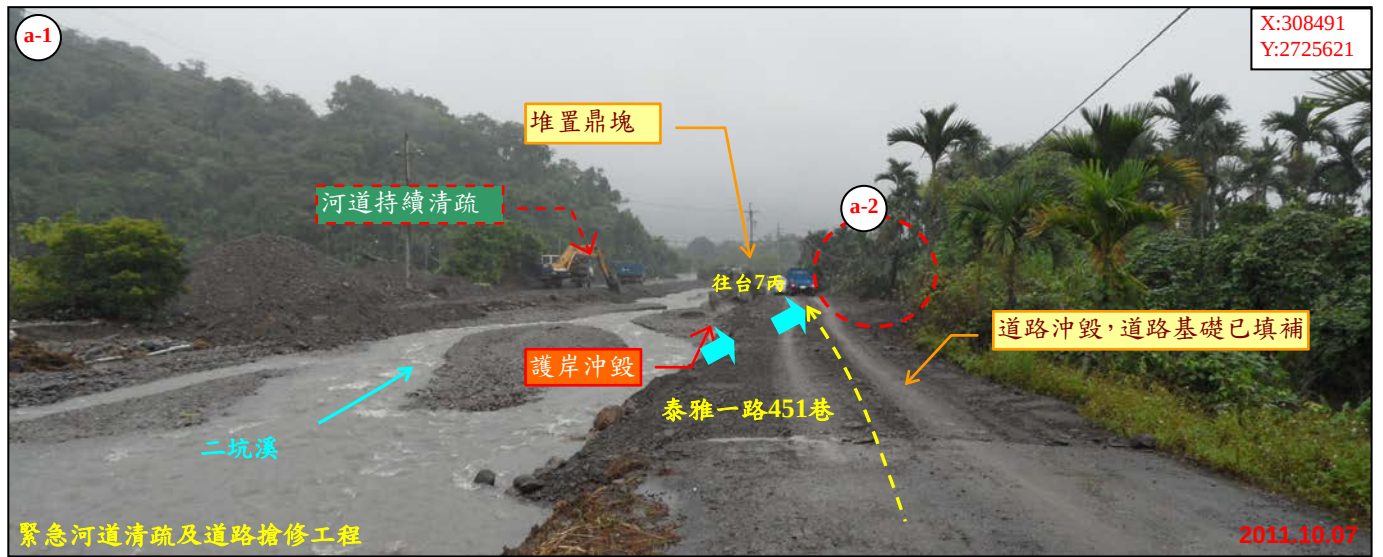
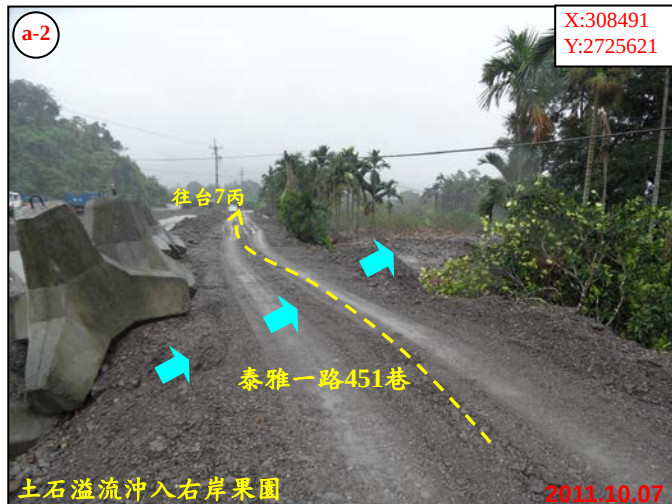
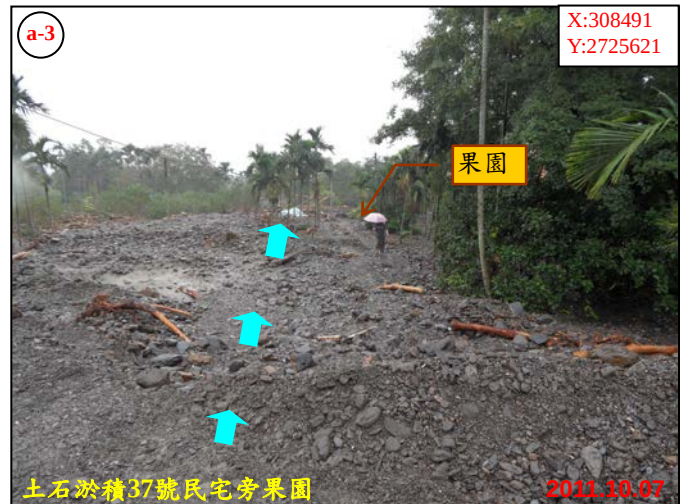
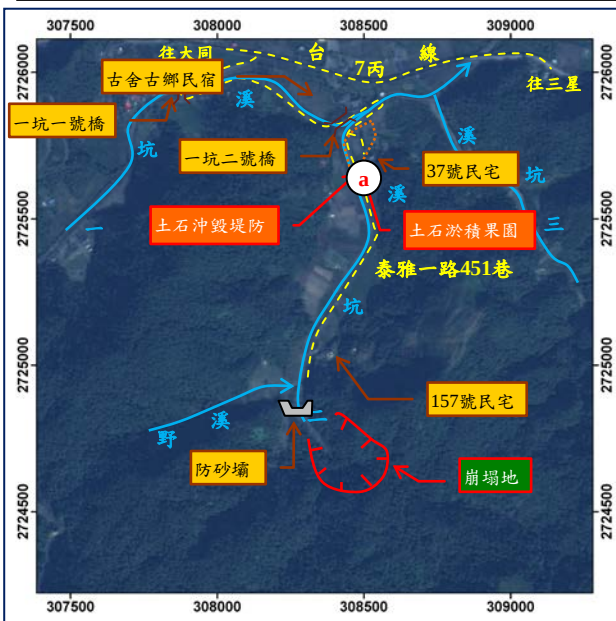
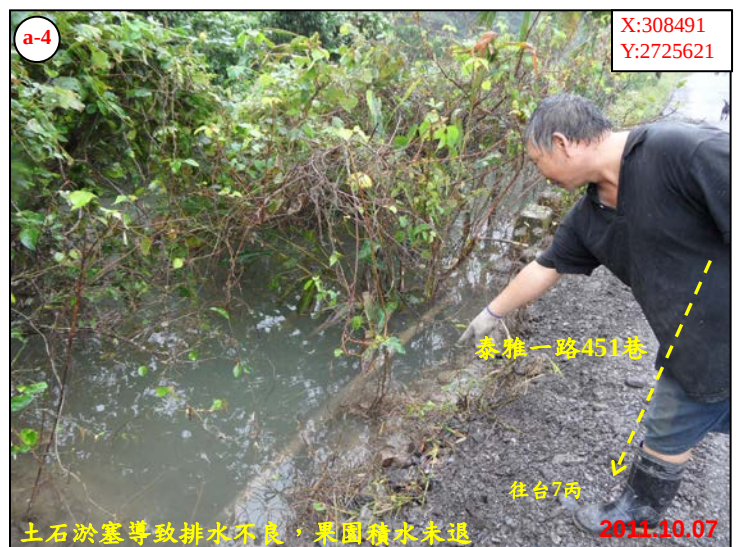
# 現況相片 (1/3)

| | | 土石堵塞：漂流木及土石堵塞下游河道。 | | | | | | | | | |
| | | 土石漫流改道：土石於下游漫流改道。 | | | | | | | | | |
| | | 土石淤埋：土石淤埋 37 號民宅果園及古舍古鄉民宿(下游一坑溪、二坑溪匯流處)。 | | | | | | | | | |
| | | 土石沖刷：土石沖毀下游護岸及道路。 | | | | | | | | | |
| 既有工程設施損壞情形 | | 二坑溪右岸護岸基礎淘空，斷裂損毀。 | | | | | | | | | |

| 即時處置情況 | | 三星鄉公所調派機具填補路基，清疏河道土砂，並協調國軍清理周遭環境，道路已搶通。 | | | | | | | | | |

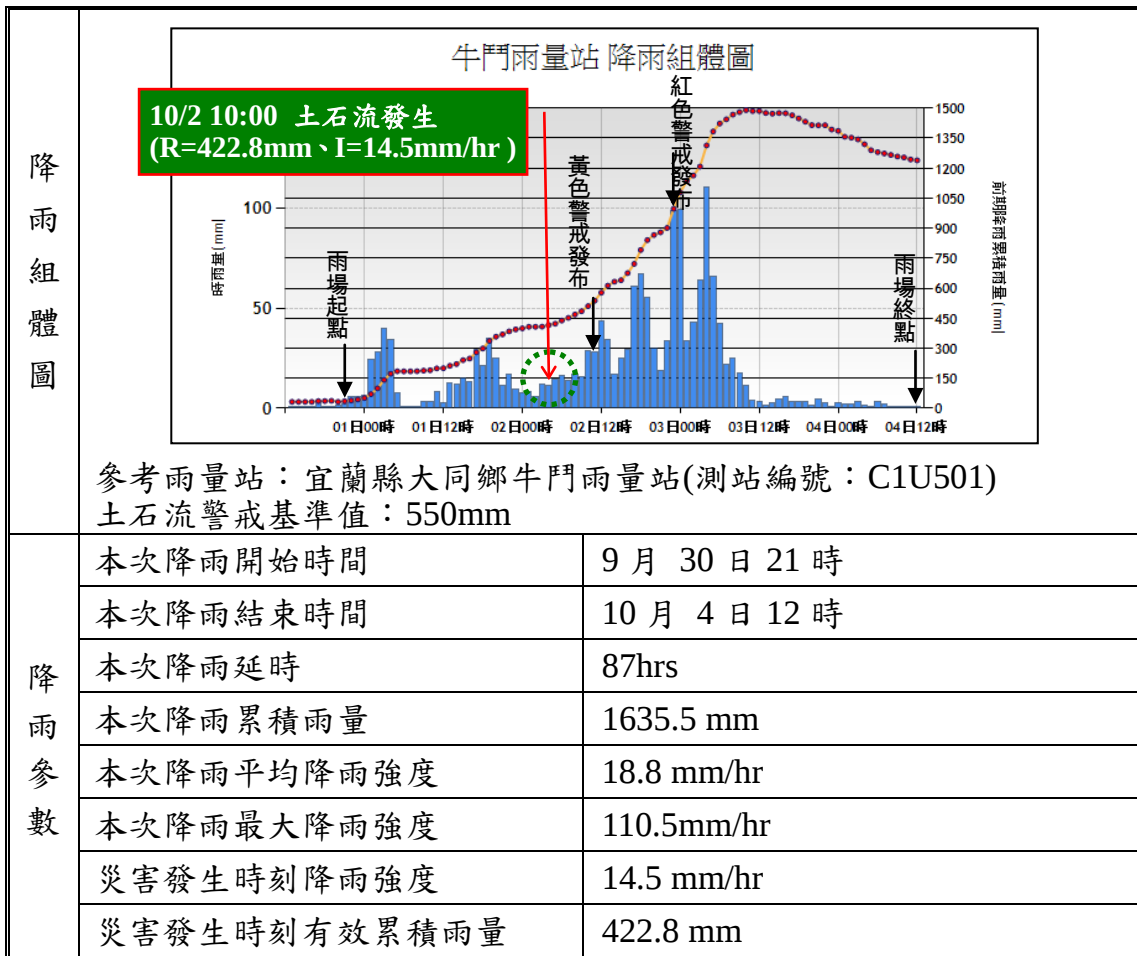
## 五、降雨量分析

| 災害發生原因分析 | <ol style="list-style-type: none"> <li>98 年芭瑪颱風及 99 年梅姬颱風均有大量土石下移，造成上游集水區崩塌及溪床嚴重淤積情形，於 98 年芭瑪颱風後曾辦理清疏作業。</li> <li>於 10 月 2 日上午 10 時左右發生土石流災害，由降雨組體圖分析，自 9 月 30 日降雨開始至 10 月 2 日災害發生期間，降雨延時達 37 小時，累積雨量達 422.8mm，顯示累積雨量使上游溪床淤積土石再度下移，淤埋原已通洪能力不足之溪床，而導致災害發生。</li> <li>此處地質組成為廬山層，片理狀構造造成岩層不連續面發達，常形成楔形破壞，岩層破碎，提供土石流充份土石來源，其組成以板岩或千枚岩為主，且鄰近斷層，構造裂隙相對發達，受豪雨易崩落導致災害。</li> <li>洪水淘空護岸背填土石導致倒塌，挾帶土砂及漂流木並堵塞原已通洪能力不足河道，造成右岸洪水溢淹、土石漫流改道沖入 37 號民宅前果園。</li> </ol> |
