## 花蓮縣秀林鄉和平村

| 災害案件編號 | | 101 年蘇拉颱風-花蓮秀林-002 | | | |
| 災區行政區域 | | 花蓮縣秀林鄉和平村 | | | |
| 災害類型 | | 土石流 | | | |

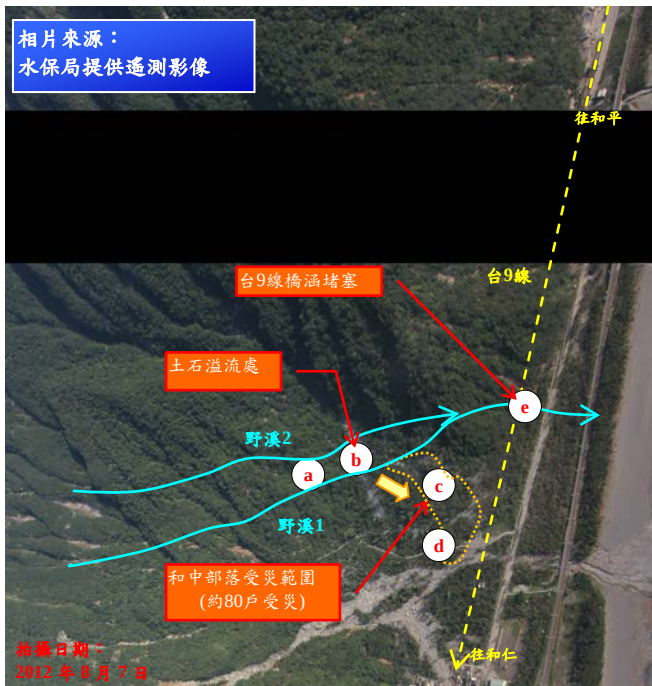
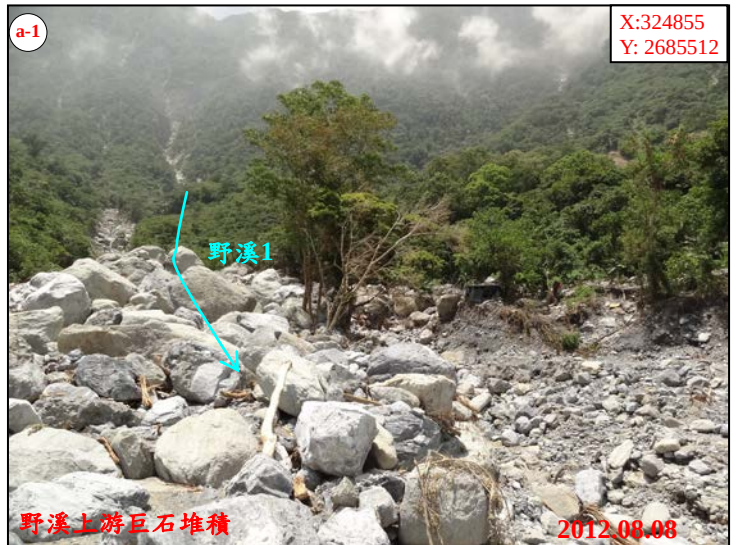
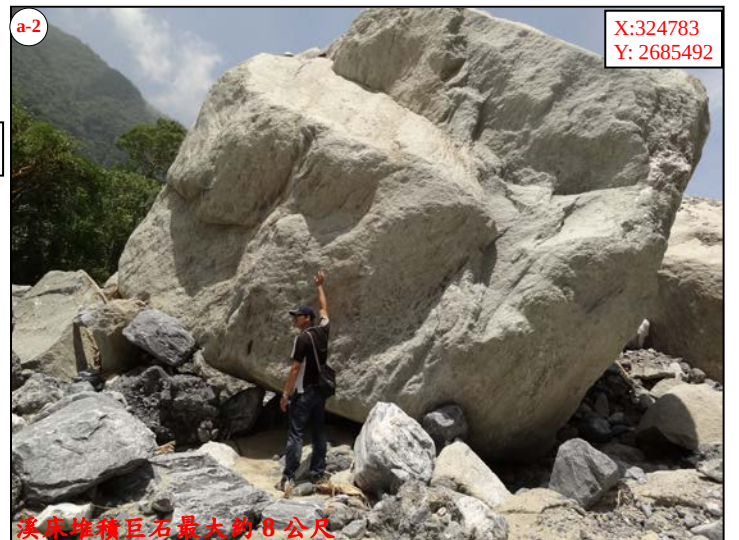
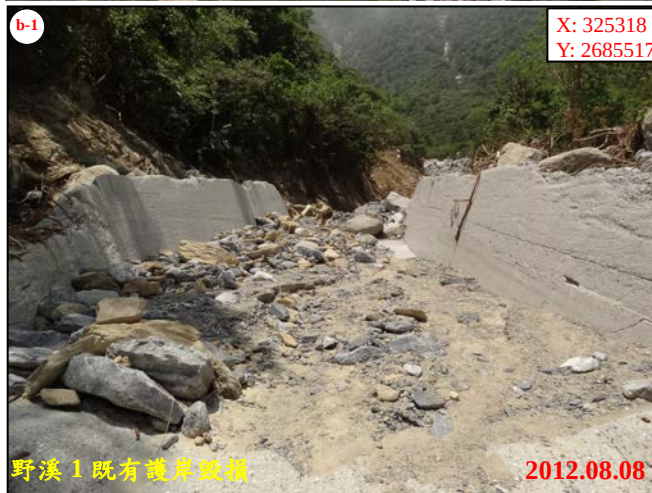
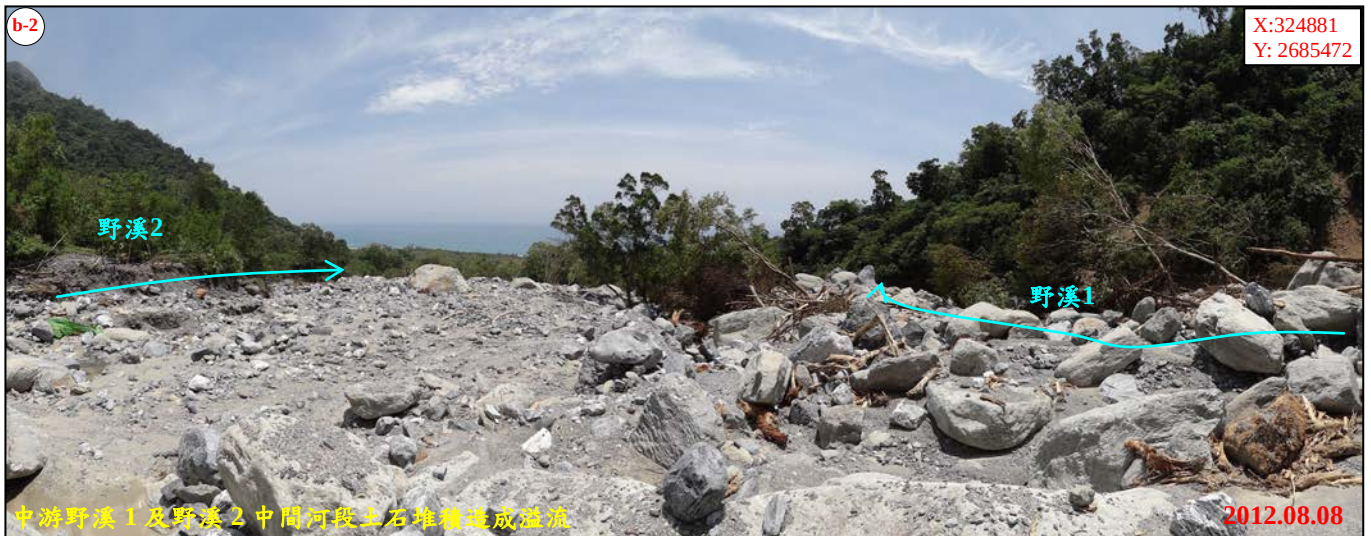
# 現況相片 (1/3)

| 災損類型與災情描述 | | 和中部落北側旁野溪於蘇拉颱風期間爆發土石流災害，造成部落民宅遭土石流沖入毀損、淤埋，和中部落西北角200公尺處土石淤積，寬度達70公尺而堆積段全長約200公尺。 | | | | | | | | | |
