南投縣信義鄉明德村

一、災區基本資料

災害案件編號		102 年 0517 豪雨-南投信義-001		
災區行政區域		南投縣信義鄉明德村		
溪流名稱		-		
所屬流域		陳有蘭溪流域		
土石流警戒基準值		250mm	參考雨量站	信義(C1I080)
受災地點	地標：中平巷 4 號民宅	GPS 坐標	TWD97	X：237469 Y：2622644
土石流警戒發布時間		102 年 05 月 19 日 11:00(發布黃色)		
土石流警戒解除時間		102 年 05 月 19 日 17:00(解除黃色)		
災害發生時間		102 年 5 月 20 日 01 時 00 分		
現勘日期		102 年 5 月 24 日		
災害類型		崩塌(地滑)		
保 全 對 象	民宅建物	一般民宅：2 戶民宅。		
	公有建物	無		
	公共設施	中平巷、中平巷聯外道路		
	農林用地	居民耕作蔬果園		
歷史災害		歷年無發生災情。

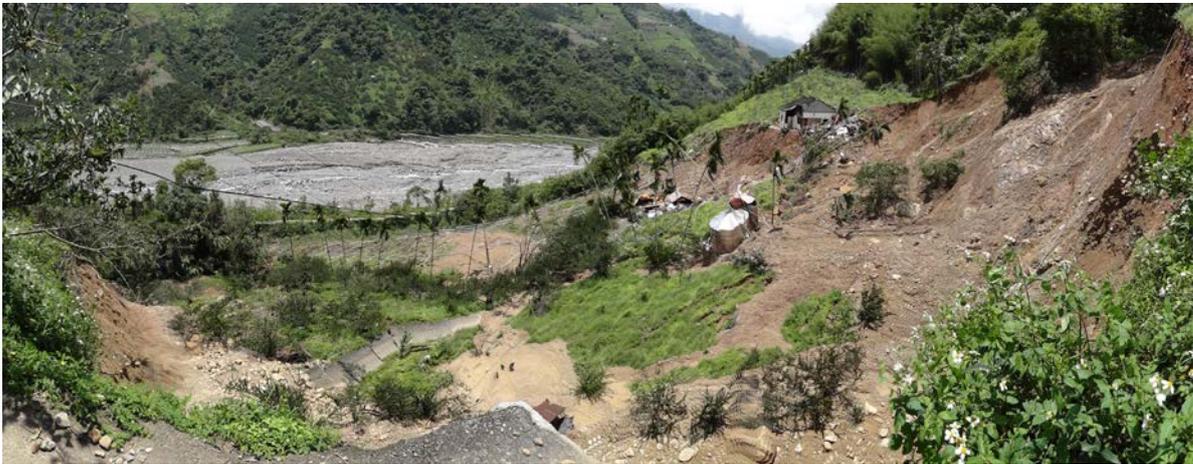
疏散避難情況		疏散時間：5月19日		疏散人數：6人						
		原先規劃避難處所：無		本次疏散避難何處：自行避難						
		補充說明： 發生豪大雨時，受災住戶自行前往外地親友家宅避難。								
災損類型與災情描述		<ol style="list-style-type: none"> <li>1. 滯留鋒面所挾帶之豪雨影響，造成中平巷4號民宅後方坡地發生崩塌，中平巷聯絡道路中斷約70公尺，1戶民宅建物毀損。</li> <li>2. 崩塌地概估規模，長約120公尺、寬約100公尺，坡度約30~35度，最大崩塌深度約2.5公尺。原地表已因崩塌產生變異，崩塌面呈現凹陷狀，上緣部分崩塌坡面目視已可見岩層出露，坡面土石沿岩面滑落。</li> <li>3. 受災住戶於豪雨發布時已由村長宣導，先前自行避難至親友住處，無人傷亡。</li> </ol>								
災損統計	民宅建物	一般民宅:4號民宅底下基礎工、結構開裂，無法居住								
	公共設施	道路:聯外道路因道路中斷車輛無法通行								
	人命/房舍/道路毀損統計	死亡	0人	失蹤	0人	受傷	0人	房屋受損	1棟	道路毀損
既有工程設施損壞		無								
即時處置情況		無								
崩塌地臨時編號		南投信義-001		GPS坐標	TWD97	X：237469Y：2622644				
崩塌區位		道路邊坡崩塌								
邊坡類型		斜交坡								
斜面坡度		30~35度								
崩塌類型		滑崩								
崩塌地主要岩性		硬頁岩、板岩、千枚岩			位態	N120°E/ N35°W				
崩塌規模		長度	120 m	寬度	100 m	崩塌深	2.5m	崩塌面積	12000m <sup>2</sup>	
殘土狀況		長度	80 m	寬度	100 m	深度	3 m	殘土量	24000 m <sup>3</sup>	
災區植被情況		鄰近為自然原始林，崩塌坡面多為多年生草本植物及果園、喬木類多為檳榔樹。

災害發生原因分析	<p>降雨條件：本次降雨延時長達11小時，累積雨量達225.5，為誘發崩塌原因之一。</p> <p>地質條件：災區地質屬乾溝層，為破碎之千枚岩、硬頁岩、板岩組成，故地質條件較破碎。</p> <p>土地利用：崩塌坡面有人為開發及道路等設施且有果園等農耕行為，調查時植生多屬陽性灌木植物及草本植物，喬木以檳榔樹為主，坡面植生條件不利水土保持，較鄰近自然林坡面有明顯差異。</p> <p>綜合探討：現況調查崩塌面上緣已有岩層裸露，為表土之淺層崩塌，坡面及道路無排水設施，綜合災區環境的破碎地質、植生條件及排水條件，受本次降雨影響誘發，坡面土體因含水量增加自重及滲流水流入岩面使土體順陡峭坡面滑落而下，造成位於坡面上之道路及民宅房舍受災。</p>
二次災害可能性	<p>二次災害可能性：災區環境條件較差，原地表已因崩塌產生變異，崩塌面呈現凹陷狀，降雨時逕流易集中，冠部岩層裸露陡峭，雨水將直接形成逕流沖至下方鬆散土砂堆積區，坡面仍可能再次因雨水沖蝕或地震外力影響擴大。</p> <p>影響評估：由調查可知崩塌地下方水流無明顯排放流路，土砂易持續受水流沖蝕，影響下方中平巷聯絡道路交通。</p>
