南投縣仁愛鄉萬豐村

一、災區基本資料

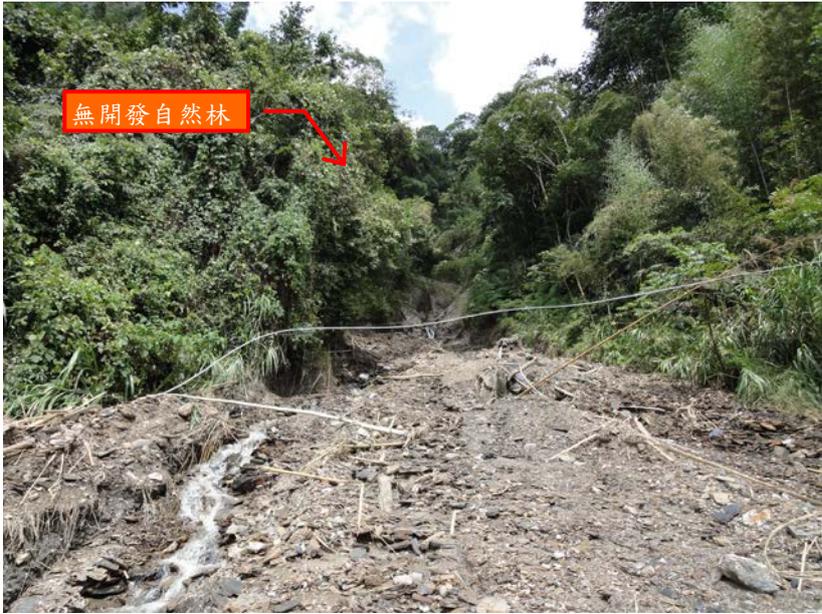
現況相片 (1/3)

疏散避難情況		災害發生時地居民撤離至萬豐村。										
災損類型與災情描述		圓覺寺後方野溪挾帶坡面土砂而下，土砂衝入圓覺寺廟宇，並淤埋下游道路及農田，影響用路人通行。 道路毀損：東西巷及南北向聯絡道路淤埋共約 400 m。										
災損統計	民宅建物	寺廟教堂：圓覺寺遭土石淤埋										
	公共設施	道路：聯絡道路 2 條。										
	人命/房舍/道路毀損統計	死亡	0 人	失蹤	0 人	受傷	0 人	房屋受損	1 棟	道路毀損	約 400m	
既有工程設施損壞		聯絡道路遭土石淹埋。										
即時處置情況		目前尚無相關進行工程。										
災區植被情況
