## 台北市大安區學府里

### 一、災區基本資料

災害案件編號		101 年 0610 豪雨-台北大安-001			
災區行政區域		台北市大安區學府里			
溪流名稱		—			
所屬流域		淡水河流域			
土石流潛勢溪流		—			
土石流警戒基準值		—	參考雨量站	公館(C1A730)	
受災地點	地標：義芳居後方坡地 (基隆路三段 155 巷)	GPS 坐標	TWD97	X : 305246 Y : 2767083	
土石流警戒發布時間		—			
土石流警戒解除時間		—			
災害發生時間		101 年 6 月 12 日 0 時 0 分			
現勘日期		101 年 6 月 14 日			
災害類型		崩塌			
保全對象	民宅建物	一般民宅：學府里民宅約 25 戶。 寺廟教堂：萬善寺。			
	公有建物	學校：台大校舍。			
	公共設施	道路：基隆路、芳蘭路。 電力設施：台電輸配電設施。			
歷史災害		居民表示因此區於近年道路更新後地勢低窪，每逢降雨均會有積水現象。

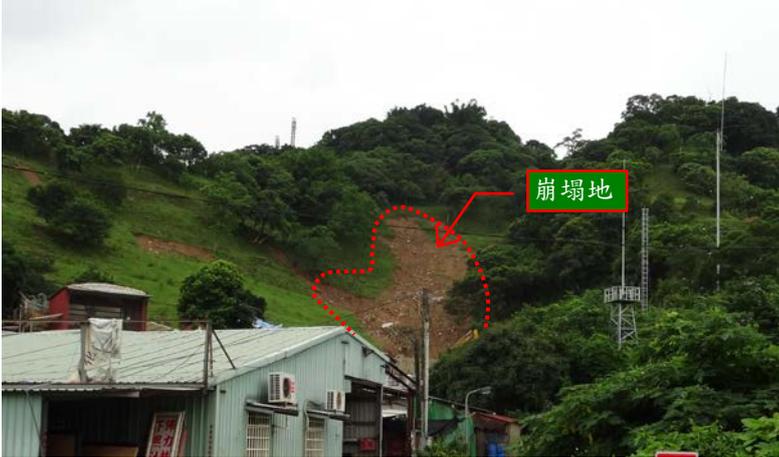
疏散避難情況		疏散時間：6月12日1時		疏散人數：61人。						
		原先規劃避難處所： —		本次疏散避難至何處： 大安國小。						
災損類型與災情描述		<p>1. 義芳居後方坡地於6月12日凌晨發生土石流災情，坡地遭雨水沖刷導致坡面土石下移，淤埋下方沉砂設施，沉砂池遭土石淤滿後溢淹至下方民宅，造成萬善寺與鄰近民宅土砂淤積。</p> <p>2. 土石淤埋：萬善寺等民宅建物遭土石淤埋約60公分。</p>								
災損統計	民宅建物	一般民宅：萬善寺與鄰近民宅建物遭土石淤埋。								
	公共設施	道路：基隆路三段155巷受土石淤埋長70公尺。								
	人命/房舍/道路毀損統計	死亡	0人	失蹤	0人	受傷	0人	房屋受損	約5棟	道路毀損
既有工程設施損壞情形		沉砂池遭崩塌土砂淤滿，失去功能。								
即時處置情況		臺北市政府工務局大地工程處派遣機具清理現場環境，並即時清理淤積之沉砂池。								
崩塌地臨時編號		台北大安-001	GPS坐標	TWD97	X:305246 Y:2767083					
崩塌區位		一般邊坡崩塌								
邊坡類型		順向坡								
斜面坡度		45度								
崩塌類型		崩落								
崩塌地主要岩性		砂岩及頁岩互層，含煤層；塊狀砂岩及頁岩		位態	N20°E/45°NW					
崩塌規模		長度	140m	寬度	100m	崩塌深	2m	崩塌面積	約12,000m <sup>2</sup>	
殘土狀況		長度	—	寬度	—	深度	—	殘土量	—	
災區植被情況	崩塌坡地原為墓地，去年殯葬業者將墓地遷移後鋪設草皮植生
