高雄市六龜區興龍里

一、災區基本資料

災害案件編號		101 年 0610 豪雨-高雄六龜-001		
災區行政區域		高雄市六龜區興龍里		
溪流名稱		—		
所屬流域		荖濃河流域		
土石流潛勢溪流		高市 DF076		
土石流警戒基準值		250mm	參考雨量站	新發(C1V240)
受災地點	地標：舊潭二號橋	GPS 坐標	TWD97	X：216247Y：2545577
土石流警戒發布時間		101 年 06 月 10 日 11 時 00 分(黃色警戒) 101 年 06 月 10 日 13 時 00 分(紅色警戒)		
土石流警戒解除時間		101 年 06 月 16 日 11 時 00 分(紅降黃) 101 年 06 月 16 日 17 時 00 分(黃色警戒)		
災害發生時間		101 年 6 月 10 日 14 時 00 分		
現勘日期		101 年 6 月 19 日		
災害類型		土石流		
保全對象	民宅建物	一般民宅：約 45 戶(舊潭聚落)。 寺廟教堂：妙崇寺。		
	公有建物	無。		
	公共設施	道路：台 27 線公路、藤枝(荖濃溪)林道 橋梁：舊潭二號橋。		
歷史災害		於 2009 年莫拉克颱風期間集水區發生崩塌，約於 8/9 日凌晨 2-4 時發生土石流，期間因崩塌土石短暫堵塞河道，潰決後導致瞬間大量土石下移造成災害，下移土石溢出河道沖毀毀沿岸道路與住家，將下游寺廟前方 4 棟及左側 3 棟民舍衝擊損毀，所幸無人傷亡。

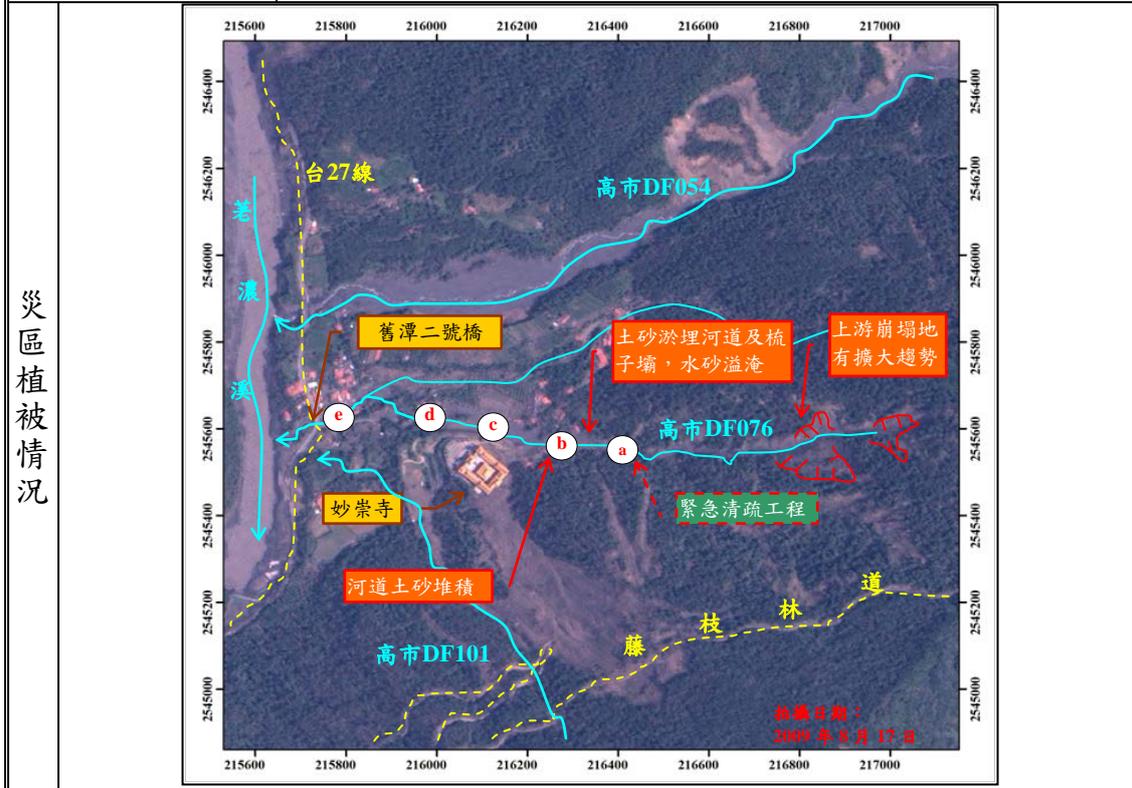
疏散避難情況	疏散時間：6月10日10時		疏散人數：0人。									
	原先規劃避難處所： 興龍里:興龍國小		本次疏散避難至何處： -									
	補充說明：無。											
災損類型與災情描述		6月09日起連日豪雨，造成高市DF076上游集水區坡地崩塌災害，溪水暴漲夾帶土石、漂木造成溢流。 土石淤埋:梳子壩、通行便道。 人員傷亡:無。 道路毀損：通行便道5公尺。										
災損統計	公共設施	無										
	人命/房舍/道路毀損統計	死亡	0人	失蹤	0人	受傷	0人	房屋受損	共0棟	道路毀損	約5m	
既有工程設施損壞情形		—										
即時處置情況		六龜區公所6月13日安排廠商進場清理高市DF076河道及梳子壩土砂，恢復河道通洪功能，目前土砂暫置於河道旁。

河道流路長度	約 1275m						
溢流點 (堆積區)	位置	台 27 線 7K+500 舊潭二號橋上游					
	GPS 座標	TWD97	X : 216247 Y : 2545577				
	原溪床斷面	寬度	-	深度	-	坡度	-
	堆積範圍	長度		寬度		深度	
	堆積規模	堆積面積				堆積量	
	堆積礫石粒徑	最大粒徑	60cm		平均粒徑	8~30cm	
崩塌地面積	野溪上游崩塌面積估計約 1.4 公頃

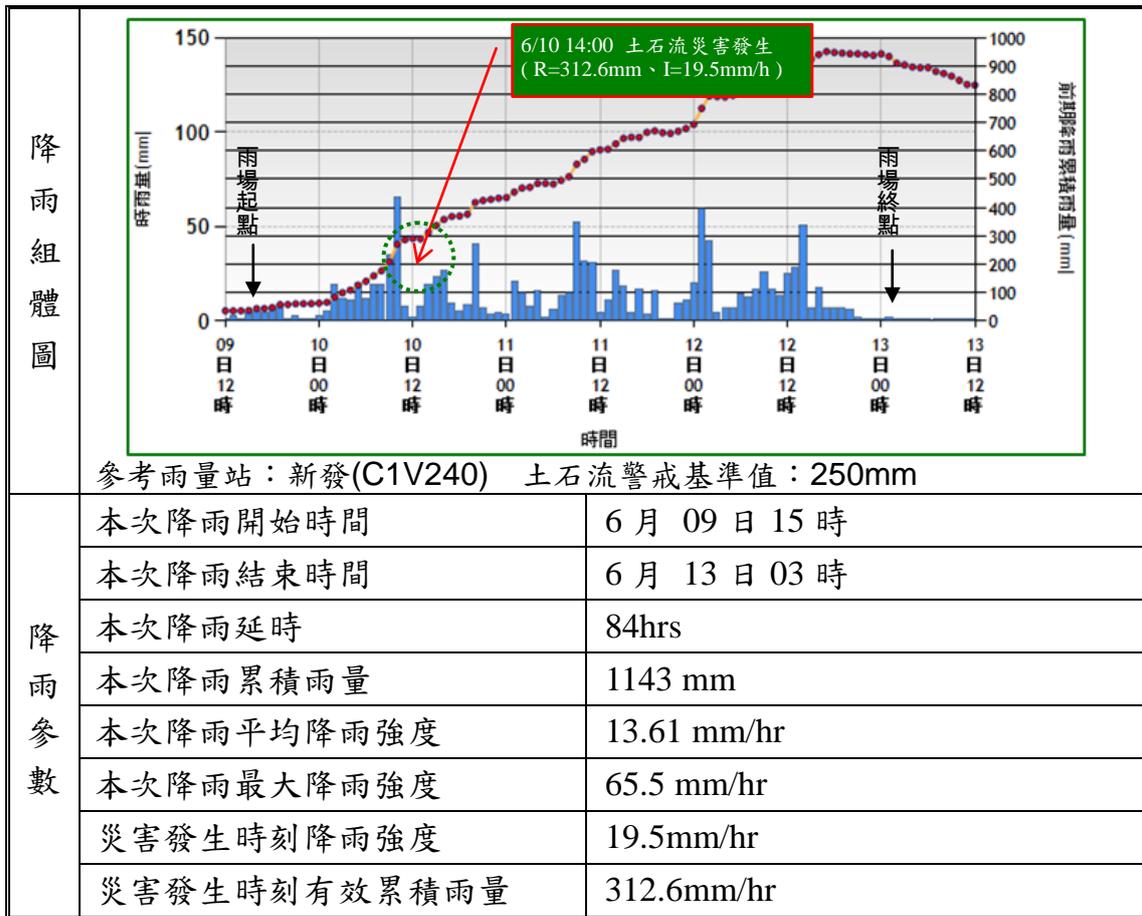
五、降雨量分析

災害發生原因分析	<p>土石流災害</p> <ol style="list-style-type: none"> 0610 豪雨期間，為高雄市六龜區興龍里帶來豐沛降雨，由新發雨量站統計顯示，本次累積降雨量高達1143mm，最大降雨強度為 65.5mm/hr，降雨量及降雨強度使上游集水區邊坡產生崩塌，提供土砂料源，造成大量溪水與土砂往下游運移，水砂溢流。 從地形地勢上分析，上游地勢陡峭，曾在 2009 莫拉克風災時就造成上游多處崩塌，唯目前植生狀態仍不佳，導致料源充實，加上豪雨沖蝕，釀成土石災害發生。 從地質及地形上分析，本區屬廬山層，岩性由硬頁岩、板岩及千枚岩組成，屬於較破碎地層，加上崩塌區域位兩側地勢較高，造成雨水沖刷集中，故較容易發生崩塌災害。
----------	--
