基隆市中正區碧砂里

一、災區基本資料

災害案件編號		102 年康芮颱風-基隆中正-001		
災區行政區域		基隆市中正區碧砂里		
溪流名稱		-		
所屬流域		北海岸沿海河系一		
土石流警戒基準值		550mm	參考雨量站	基隆(46694)
受災地點	地標：碧砂漁港停車場入口 (台 2 線北寧路)	GPS 坐標	TWD97	X：328944Y：2782435
土石流警戒發布時間		無發布土石流警戒		
土石流警戒解除時間		無發布土石流警戒		
災害發生時間		102 年 8 月 31 日 17 時 00 分		
現勘日期		102 年 9 月 1 日		
災害類型		崩塌(地滑)		
保 全 對 象	民宅建物	一般民宅：1 戶民宅。		
	公有建物	無		
	公共設施	北寧路		
	農林用地	無		
歷史災害		歷年無發生災情。

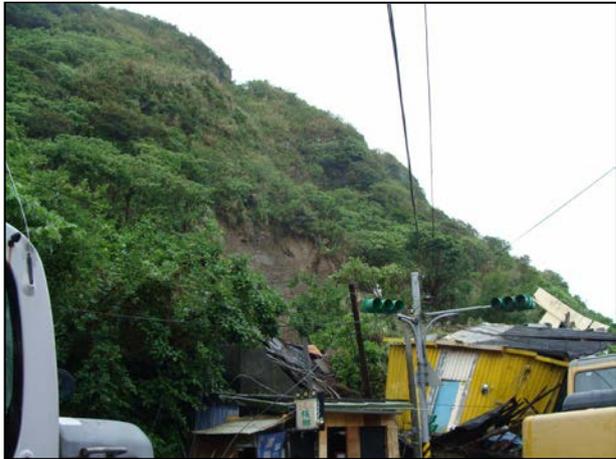
現況相片 (1/3)

疏散避難情況		疏散時間：-				疏散人數：-人				
		原先規劃避難處所：無				本次疏散避難何處：自行避難				
		補充說明： 發生豪大雨時，受災住戶並無人居住於房舍內無造成人員傷亡。								
災損類型與災情描述		<p>1. 災情描述：受康芮颱風外圍環流及西南氣流影響，基隆市降下豪雨，造成碧砂漁港停車場入口旁一棟兩層樓民宅由坡面崩滑而下，建物毀損滑落於北寧路面，並造成北寧路雙向交通中斷。</p> <p>2. 災害規模：崩塌地概估規模，長約 20 公尺、寬約 10 公尺，坡度約 50~60 度，最大崩塌深度約 3 公尺，崩塌土方約 300 立方公尺。上緣部分崩塌坡面目視已可見岩層出露。</p> <p>3. 災損統計：1 戶民宅建物損毀，並造成北寧路雙向交通中斷。</p>								
災損統計	民宅建物	一般民宅:1 棟房舍沿坡面滑下完全損毀								
	公共設施	道路:北寧路因房舍滑落於路面雙向交通中斷								
	人命/房舍/道路毀損統計	死亡	0 人	失蹤	0 人	受傷	0 人	房屋受損	1 棟	道路毀損
既有工程設施損壞		道路邊坡擋土牆								
即時處置情況		區公所重機具清除堆積土砂及崩塌滑落之民宅								
崩塌地臨時編號		基隆中正-001			GPS 坐標	TWD97	X：328944 Y：2782435			
崩塌區位		道路邊坡崩塌								
邊坡類型		逆向坡								
斜面坡度		30~35 度								
崩塌類型		地滑								
崩塌地主要岩性		頁岩及砂岩				位態	N120°E/ N35°W			
崩塌規模		長度	20 m	寬度	10 m	崩塌深	3m	崩塌面積	2000m ²	
殘土狀況		長度	15 m	寬度	20 m	深度	1 m	殘土量	300 m ³	
災區植被情況		坡面植生為原生自然林狀，無其他土地利用開發
